1. Obiekt 24/3
PLEBANIA przy kościele par.p.w.Wniebowzięcia NMP,
ob. siedziba Kurii Arcybiskupiej

1760-1762/63/9

BIAŁYSTOK

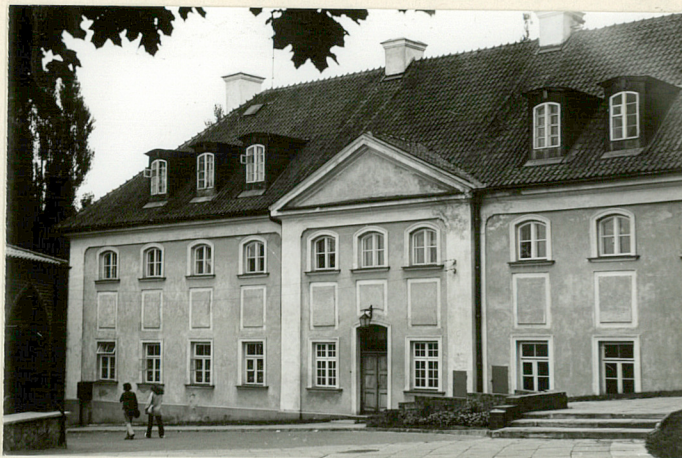
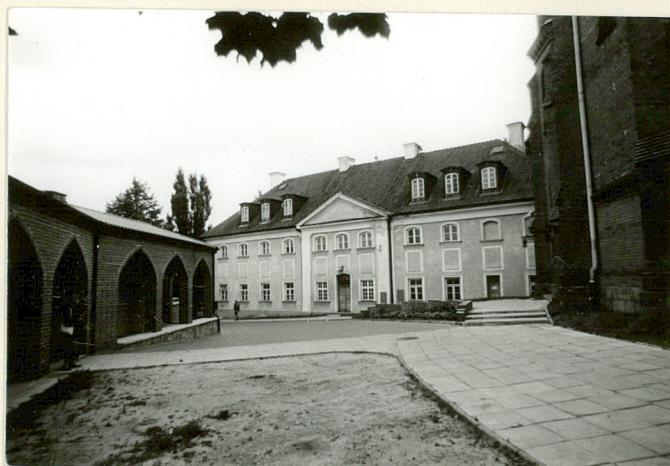
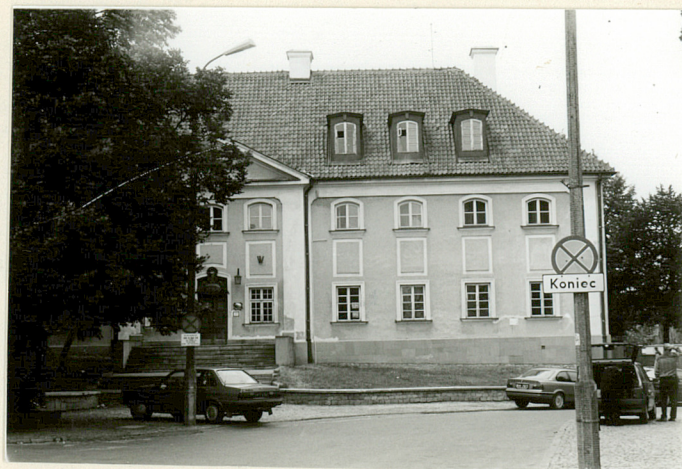
11. Zdjęcia rzut przekrój sytuacja orientacja

Sytuacja: budynek usytuowany w centrum miasta przy ul. Kościelnej, nieregularnie do jej przebiegu, po wsch. stronie kościoła katedralnego, na nieregularnej działce, pn.-zach. narożnikiem przylega do kościoła tworząc na styku trójkątny zaułek. Działka, na której znajduje się budynek od strony ul. Kościelnej oddzielona jest murkiem oporowym z kostki kamiennej.

Materiał, konstrukcja, technika: budynek dwukondygnacyjny z użytkowym poddaszem, murowany z cegły, tynkowany, na fundamencie, częściowo podpiwniczony, na cokole wyłożonym płytami z piaskowca. Dach 4-spadowy pokryty dachówką ceramiczną - esówką, w połaciach dachowych lukarny. Więźba dachowa drewniana, konstrukcji krokwiowo-jętkowej ze stolcami. Stropy żelbetowe /płyty WSP na belkach stalowych/. Na parterze sklepienia krzyżowe, w piwnicach sklepienia kolebkowe z lunetami. Stolarka okienna i drzwiowa drewniana, okna ościeżnicowe. Podłogi: w hallu na parterze posadzka kamienna-marmur, w korytarzu na piętrach, w pomieszczeniach mieszkalnych i biurowych-kleпка, w pomieszczeniach sanitarnych i gospodarczych terekota i płytki PCW. Schody wewnętrzne 2-biegowe z podestem i zakrętami, schody z parteru na piętro żelbetowe z okładziną drewnianą, z piętra na poddasze żelbetowe wylewane, schody do piwnic stalowe.

Rzut: na planie wydłużonego prostokąta, w elewacjach frontowej i tylnej pozorne ryzalitty.

Bryła: prostopadkościenna, kryta wysokim dachem 4-spadowym. Ryzalitty pozorne w elewacjach frontowej i tylnej nakryte trójkątnymi szczytami.

Elewacje: frontowa /pd.-wsch./: 2-kondygnacyjowa, 11-osiowa, na 3. centralnych osiach ryzalit pozorny flankowany pilastrami w wielkim porządku. Ryzalit zwieńczony tympanonem otoczonym profilowanym gzymsem, na osi środkowej w przyziemiu otwór wejściowy w formie stojącego prostokąta zwieńczonego łukiem odcinkowym, drzwi 2-skrzydłowe ramowo-płycinowe, z 2-dzielnym ramowo-płycinowym drewnianym nadświetleniem. Na osi 2. od zach. prostokątna blenda. Na pozostałych osiach w obu kondygnacjach prostokątne otwory okienne. W przyziemiu na osiach 5. i 7. od zach. okna 2-dzielne 3-poziomowe /12-kwaterkowe/ z 2-dzielnym, 2-poziomowym /8-kwaterkowym/ nadświetleniem. Na pozostałych osiach przyziemia okna 2-dzielne, 4-poziomowe. W 2-kondygnacji otwory okienne zamknięte łukiem odcinkowym, okna 2-dzielne, 2-poziomowe. Otwory okienne i drzwiowe ujęte w profilowane obramienia. Wszystkie okna wsparte na odcinkowych profilowanych gzymsach podokiennych. Po między kondygnacjami na wszystkich osiach wgłębne prostokątne płyciny z nałożonymi mniejszymi prostokątami. Do budynku prowadzą schody z płyt granitowych. W połaci dachowej nad osiami 2, 3, 4, 8, 9, 10 1-osiowe lukarny zwieńczone naczółkami opisanymi na łuku odcinkowym ze zwornikami. Otwory okienne w formie prostokątów zamkniętych odcinkowo, okna 2-dzielne, 4-poziomowe.

Elewacja tylna /pn.-zach./: 11-osiowa, ryzalit pozorny w układzie osi analogiczny jak w elewacji frontowej. Na osiach 6. /centralnej/ i 10. od wsch. otwory wejściowe, otwór centralny analogiczny jak w elewacji frontowej, na osi 10. drzwi 1-skrzydłowe ramowo-płycinowe z przeszklonym 2-kwaterkowym nadświetleniem. W przyziemiu prostokątne otwory okienne, okna 2-dzielne, 2-poziomowe z 2-kwaterkowym nadświetleniem. W 2. kondygnacji na 10. osi-blenda, na pozostałych otwory okienne i okna jak w elewacji frontowej. Lukarny jak w elewacji frontowej. Dekoracja otworów okiennych, drzwiowych i całej elewacji jak w elewacji frontowej.

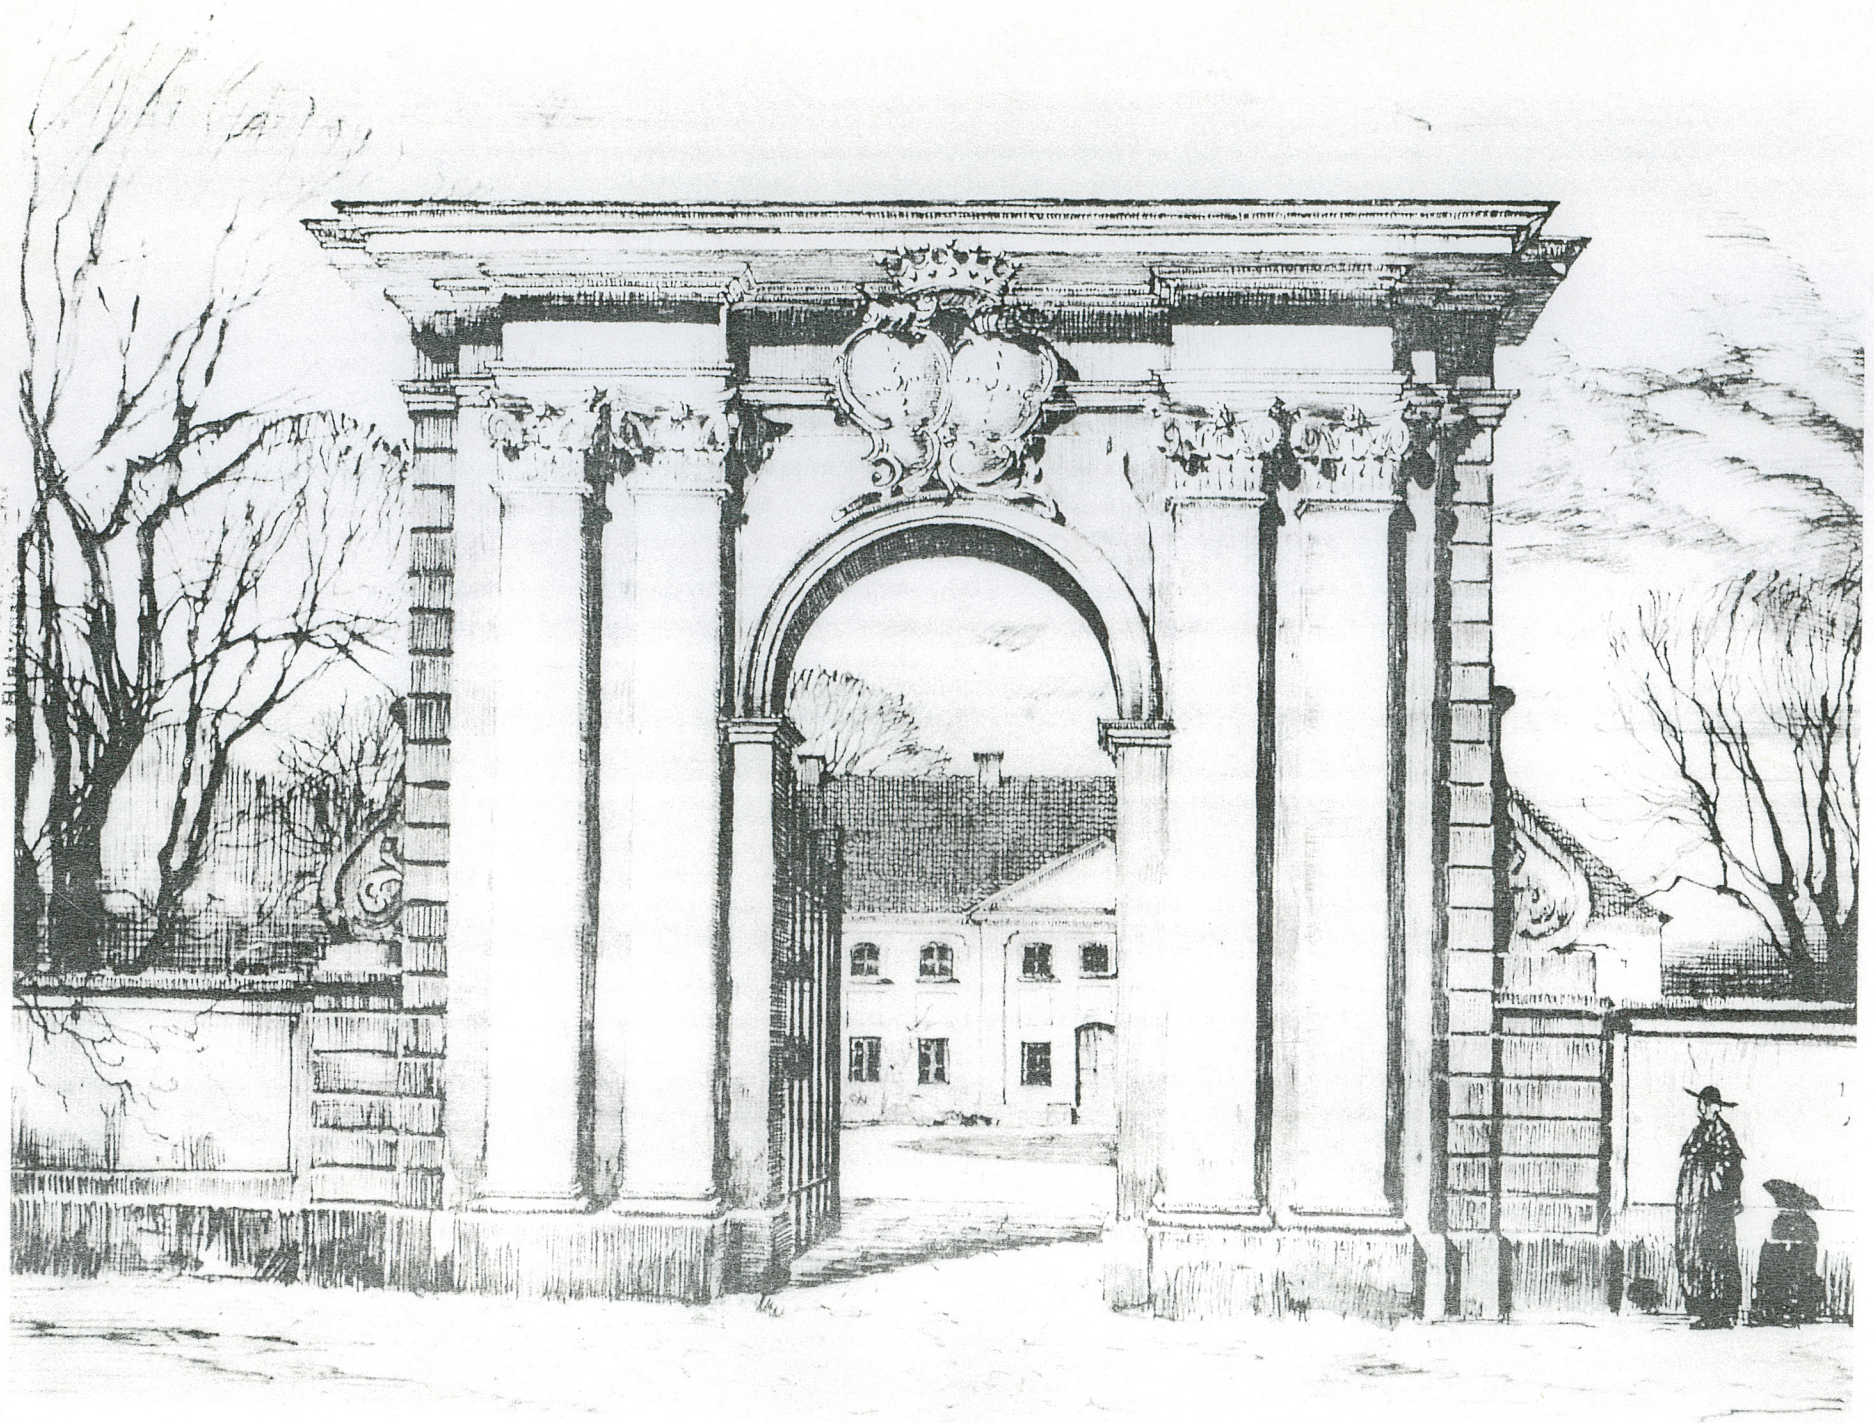
- Białystok.Ogród Bartolomitów.Brama wg proj.rekonstrukcji z 1936 r., rys.inż.arch.Józef Seredyński w: Białostocczyzna nr 4/28/1992 BTN, Białystok 1992 r.
