1. Obiekt

**KASYNO W ZESPOLE MARIAMPOLSKIEGO PUŁKU DRAGONÓW, ob.
W PODLASKIEGO ODDZIAŁU STRAŻY GRANICZNEJ, BUDYNEK NR 6**

ok. 1887 r.

BIAŁYSTOK

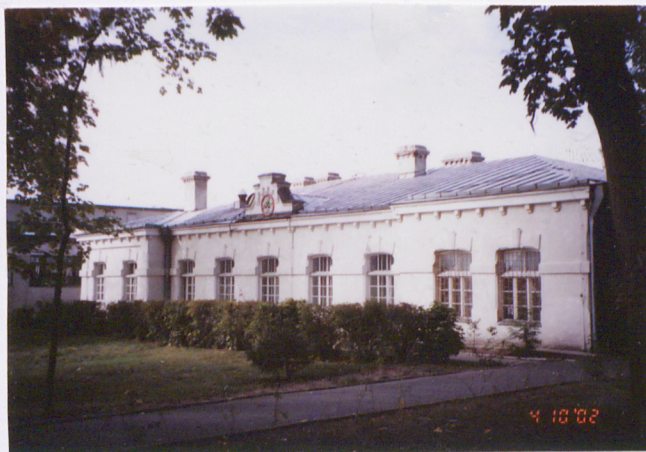
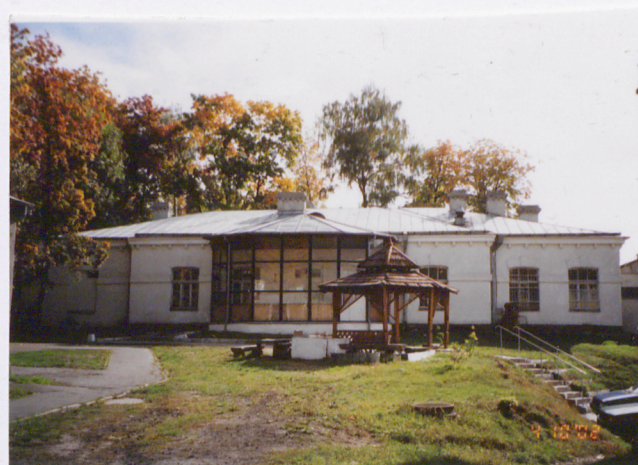
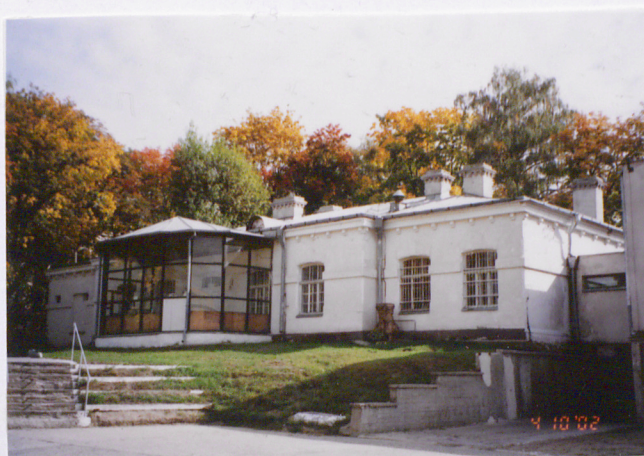
11. Zdjęcia , rzut , przekrój , sytuacja , orientacja

Sytuacja: koszary w pd.-zach. części miasta, na południe od ul. Kopernika, pomiędzy ulicami Bema i WOP. Budynek Nr 6 wzniesiony w północno-wschodnim rejonie koszar, kalenicowo do placu apelowego, ob. Boiska sportowego. Od zachodu pobudowany budynek Nr 5. Szeroko-frontowy, frontem zwrócony na pd.-wsch., rozbudowany o 2-kondygnacyjny współczesny gmach połączony za pomocą niższego, krótkiego łącznika.

Materiał, konstrukcja, technika: murowany z cegły ceramicznej pełnej na zaprawie cementowo-wapiennej, otynkowany, 1-kondygnacyjny, częściowo podpiwniczony, na fundamencie z kamienia łamanego na zaprawie cementowej. Kryty dachem 4-spadowym, poszytym gładką blachą ocynkowaną na odeskowaniu. Wieżba dachowa drewniana, konstrukcji płatwiowo-kleszczowej. Stropy: częściowo ogniotrwałe typu Kleina na belkach stalowych (nad częścią pomieszczeń) oraz częściowo drewniane, belkowe, otynkowane. Posadzki betonowe, z klepki drewnianej, terrakoty, wykładziny PCV. Stolarka okienna i drzwiowa drewniana, okna ościeżnicowe (typu polskiego) 3-dzielne, wielopodziałowe, z nadświetleniem. Drzwi 1- i 2-skrzydłowe, pełne i płycinowe. Na rzucie: prostokąta ze skrajnymi płytkimi ryzalitami w elewacji frontowej – wzdłużnej oraz z płytkim wieloosiowym ryzalitem w tylnej elewacji, do której dobudowana weranda na planie prostokąta o ściętych pod kątem rozwartym narożach. Współczesny łącznik na osi centralnej szczytowej elewacji zachodniej. Układ wnętrza 2,5-traktowy.

Bryła: w formie leżącego niskiego prostopadłościanu nakrytego niskim dachem 4-spadowym, z płytkimi ryzalitami w elewacjach wzdłużnych, przy elewacji tylnej wieloboczny ganek nakryty niskim daszkiem wielospadowym oraz łącznik niższy od korpusu historycznego budynku, kryty stropodachem.

Elewacje: frontowa pd.-wsch.: 9-osiowa, w tym skrajne ryzality 2-osiowe. Na osiach okna w formie prostokątów zamkniętych łukiem odcinkowym. Okna 9-podziałowe i z 3-kwaterowymi nadświetleniami. Ponad oknami pozorne łuki nadokienne z wydatnymi kłincami. Na poziome nadświetlenia cały budynek obiega gładki fryz. Ponadto budynek wieńczy wydatny wspornikowy gzyms. Na osi centralnej frontowej połączy dachowej schodkowy szczyt z kilkoma niszami w kształcie wydłużonych stojących prostokątów zamkniętych łukiem pełnym. Elewacja tylna pn.-zach. 8-osiowa, na trzech osiach centralnych przeszklony ganek, na pozostałych osiach okna jak od frontu, za wyjątkiem 1-szej osi od wsch., gdzie nisza okienna. Ryzalit obejmuje pięć osi. Elewacja boczna wsch.: 1-osiowa, z wejściem na osi symetrii, drzwi 2-skrzydłowe, płycinowe. Elewacja boczna zachodnia z łącznikiem obejmującym dwie centralnie usytuowane osie.
