KARTA EWIDENCYJNA ZABYTEKÓW
ARCHITEKTURY I BUDOWNICTWA

Dawny SZPITAL, ob. KINO TON, KSIĘGARNIA, DOM PARAFIALNY

2. Czas powstania
1763-1768,
rozbud. po
1919 r.

Białystok
Rynek Kościuszki 2

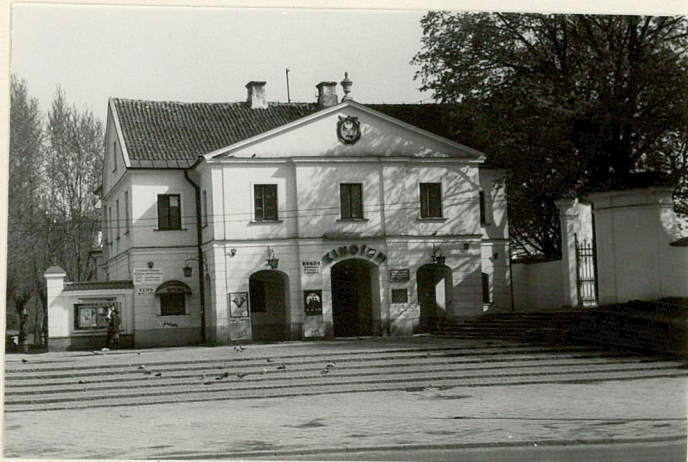
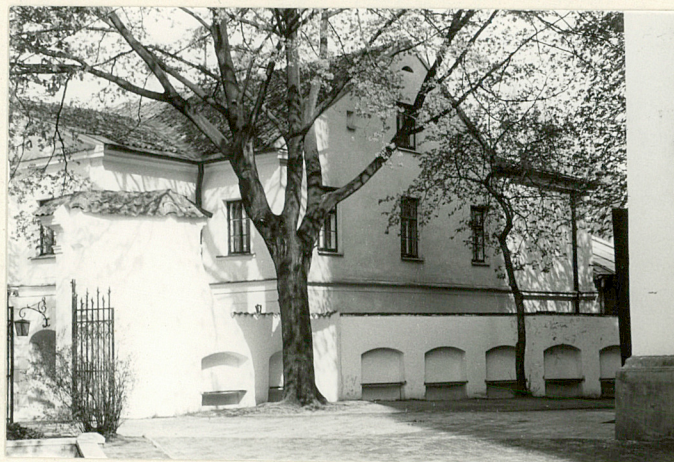
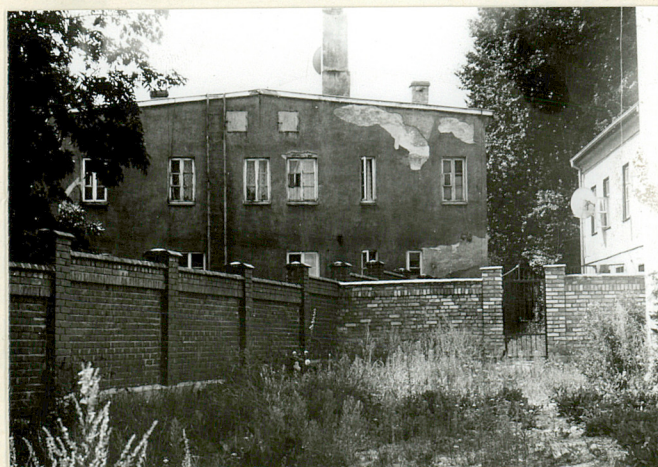
11. Zdjęcia, rzut, przekrój, sytuacja, orientacja

Rzut: na planie złożonym z dwóch prostokątów połączonych ze sobą krótszymi bokami pod kątem rozwartym. Część pd. z prostokątnym ryzalitem od Rynku Kościuszki.

Bryła: złożony z dwóch przylegających do siebie prostopadłościanów, krytych dachem dwu- i trójspadowym. W elewacji frontowej wydatny ryzalit o wysokości korpusu głównego, nakryty trójkątnym szczytem, mieszczący w parterze arkadowe podcienia.

Elewacje: frontowa /pd./: 2-kondygnacyjowa, 5-osiova, z 3-osiowym ryzalitem na osiach od 2. do 4., ryzalit zwieńczony trójkątnym tympanonem otoczonym profilowanym gzymsem i dekorowanym wazonem. W polu tympanonu herb Białegostoku /Orzeł i Pogoń/. W narożach ryzalitu oraz w jego centrum pilastry w wielkim porządku. W 1. kondygnacji ryzalitu podcień, którego arkady wsparte na szerokich filarach zamknięte są łukiem odcinkowym. Na osi centralnej arkada wyższa i szersza niż boczne. W 2. kondygnacji otwory okienne w formie stojących prostokątów, okna 2-dzielne, 3-poziomowe. Otwory okienne otoczone profilowanymi obramieniami, wsparte na profilowanych gzymsach podokiennych. Pod oknami nałożone prostokątne płyciny. W bocznych ścianach ryzalitu /od zach. i wsch./ w 2. kondygnacji otwory okienne, w przyziemiu arkady jak od strony pd. W głębi podcienia na osiach 2. i 4. od zach. otwory okienne w formie prostokątów zamkniętych łukiem odcinkowym, okna 2-dzielne, 3-poziomowe. Na osi centralnej prostokątny otwór wejściowy zamknięty łukiem odcinkowym, drzwi 2-skrzydłowe, ramowo-płycinowe, przeszklone w górnych partiach. Na osiach 1. i 5. korpusu głównego otwory okienne w formie prostokątów zamkniętych łukiem odcinkowym, na osi 1. okno bez podziałów, na osi 5. okno 2-dzielne, 3-poziomowe. W 2. kondygnacji na osiach prostokątne otwory okienne, okna 2-dzielne, 3-poziomowe. Otwory okienne dekorowane jak w ryzalicie. Przyziemie budynku boniowane. Pomiędzy kondygnacjami profilowany gzyms kordonowy, otoczony gzymsiem wieńczącym.

<p>20. Najpilniejsze postulaty konserwatorskie</p> <p>Wyremontować tynki zewnętrzne w części XX-wiecznej. Przywrócić oryginalny emblemat w szczycie elewacji frontowej,zgodnie z przekazami historycznymi i opisem budynku zawartym w Inwentarzu z 1.1771/72.Założyć izolację poziomą.Zdemontować boazerię na ścianach wnętrza w parterze części XVIII-wiecznej/hall kina/.</p>
