DAWNA Z B R O J O W N I A - ODWACH , ob. Woj. A_rchiwum Państwowe

2 Czas powstania
XVIII / XIX w.
zniszcz. 1944.
odbud. 1949-56

B I A Ł Y S T O K

Rynek Kościuszkowski nr 4

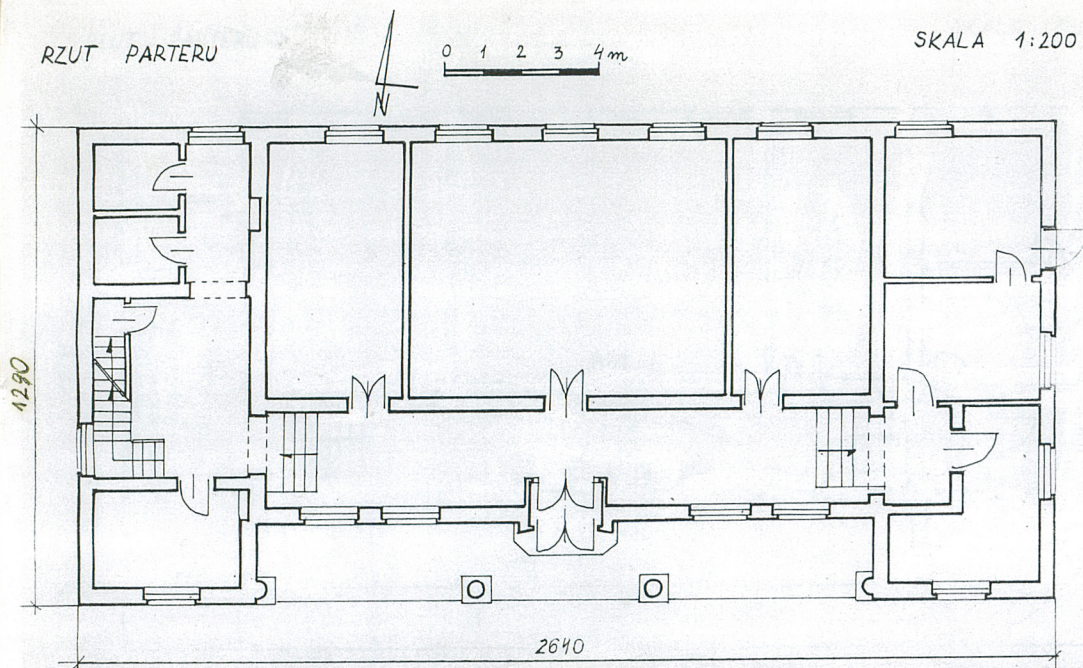
RZUT PARTERU

Rzut: na planie wydłużonego prostokąta, z podcieniem obejmującym 5 centralnych osi budynku i wspartym na 4 kolumnach, w tym 2 półkolumny wtopione w lico muru.

Wnętrze: układ wnętrza 3-traktowy, zmieniony w stosunku do dawnego murowanego odwachu, dostosowany do potrzeb Archiwum. Wnętrze pozbawione stylowego wystroju. Projekt aranżacji pracowni Bukowskiego nawiązujący do stylowych form dekoracji wnętrz z przełomu XVIII i XIX w., objął jedynie stolarkę okienną i drzwiową.

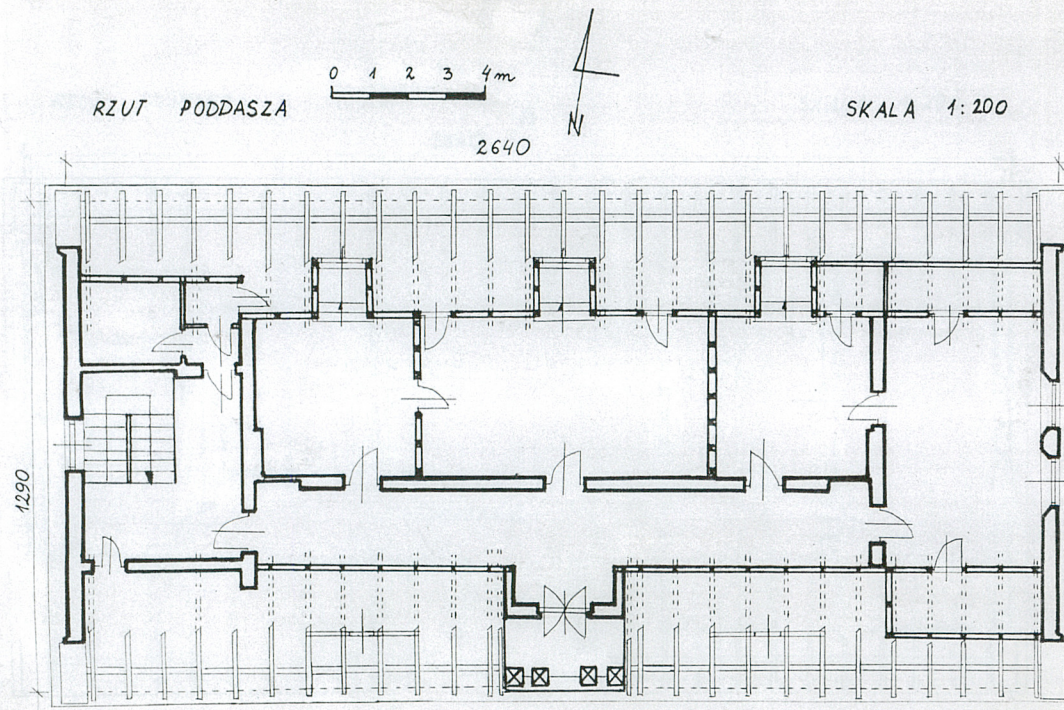
RZUT PODDASZA

Bryła: prostopadłościenna, kryta dachem naczółkowym, z użytkowym poddaszem, podcien głęboki, wsparty na kolumnach, kryty wspólną połącią dachową. W połąci dachowej na osi facjata z tarasem i 2 lukarny /w pd./, w połąci pn. 3 lukarny

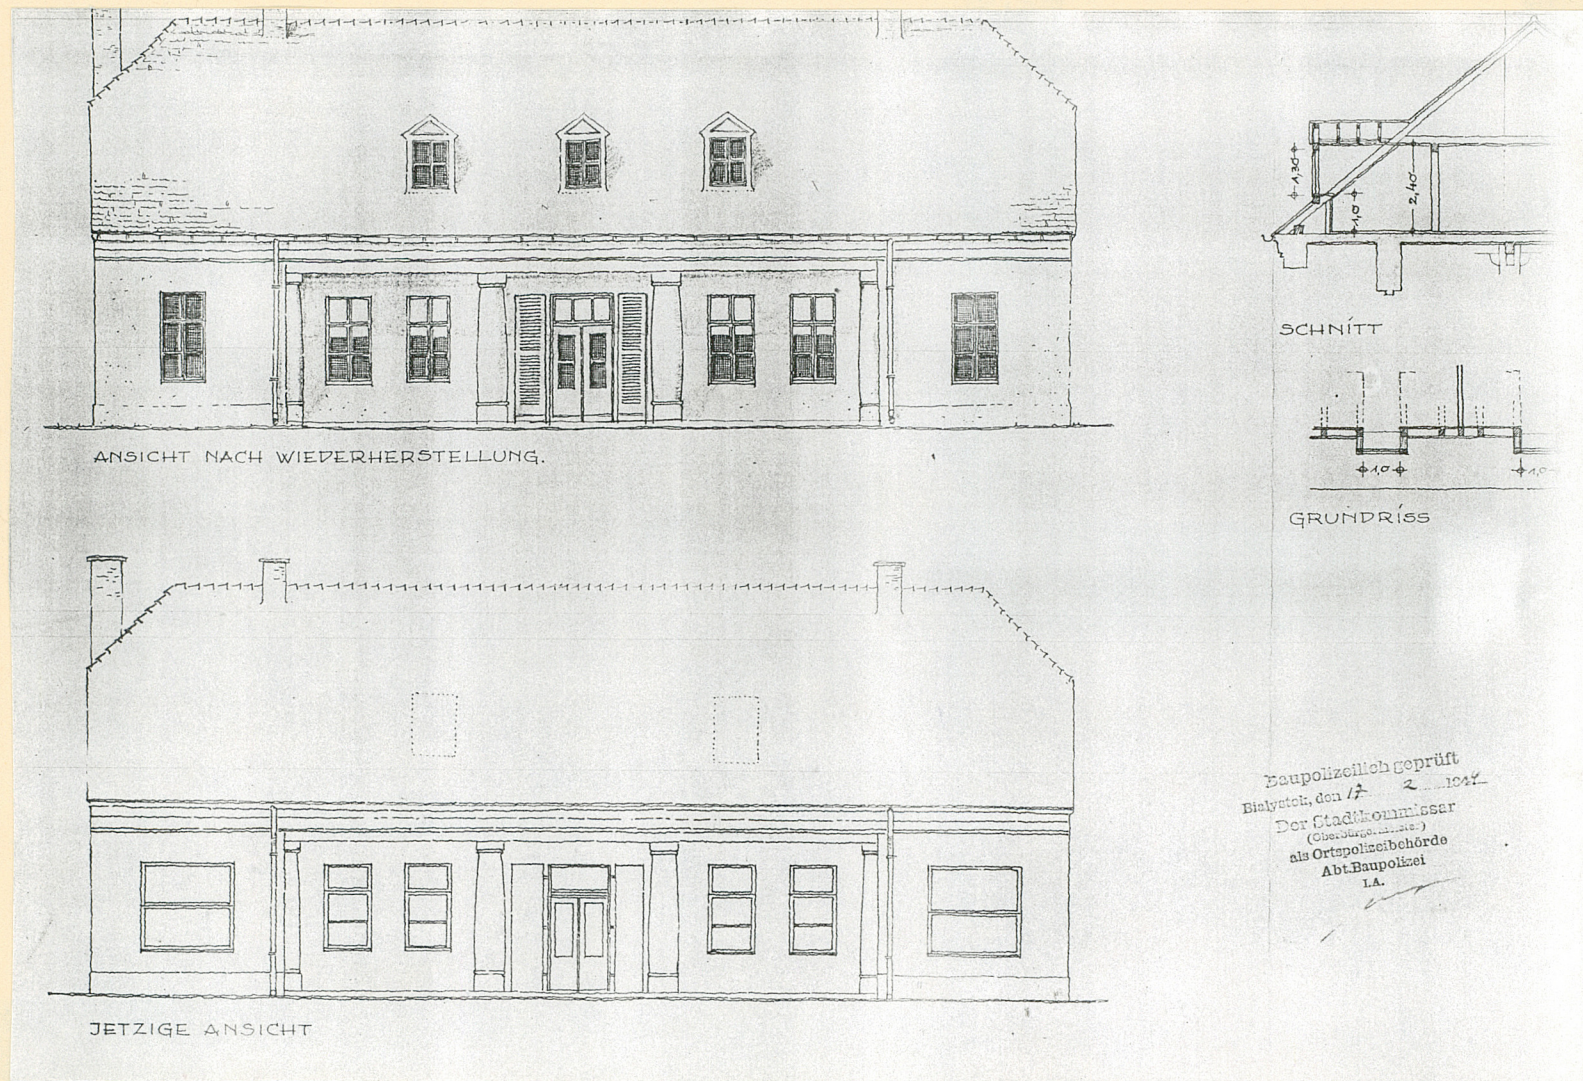
1. Miejscowość BIAŁYSTOK	2. Obiekt (nazwa jak w karcie) DAWNA ZBROJOWNIA-ODWACH Rynek Kościuszki 4	3. Zawartość wkładki (nazwa obiektu lub materiału uzupełniającego) rysunki elewacji frontowej z 1944 r.:na górze-projekt rekonstrukcji,na dole- stan z 1944 r.;rzut partera z 1943 r.;zdjęcia fot.
-----------------------------	---	---

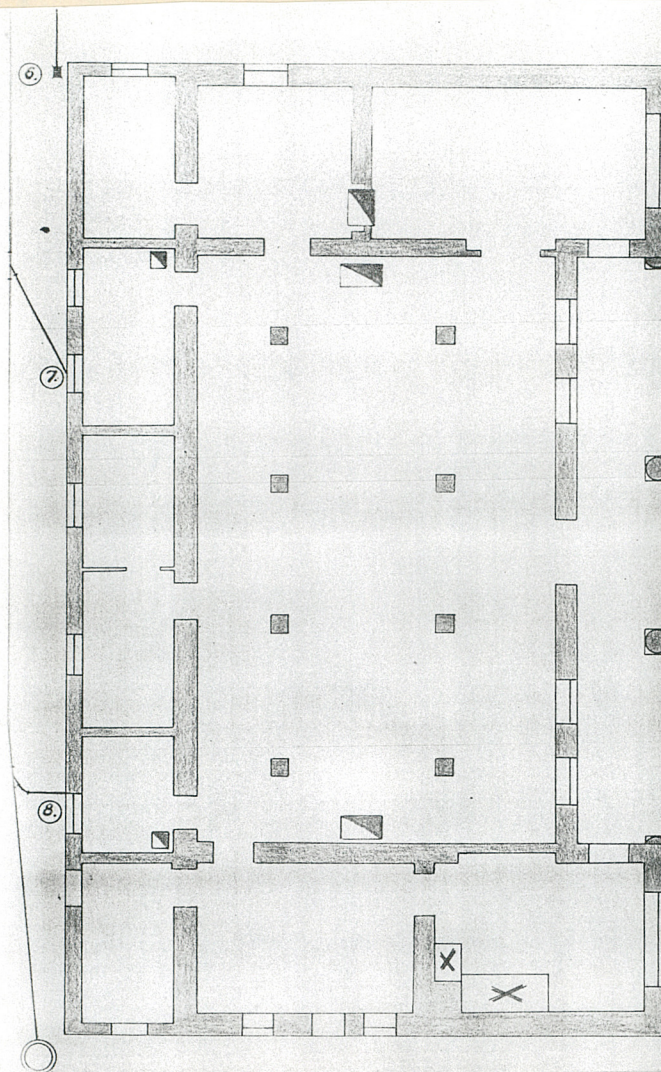
Stadtwerke Bialystok, Abteilung Wasserwerk	
AUSFÜHRUNGSZEICHNUNG von der BE. u. ENTHÄSSERUNGSANLAGE auf dem GRUNDSTÜCK GROßE MARKT NR. 4	
1943	
<i>J. Fiedor -</i> <i>Leiter</i>	
Maßstab 1:100

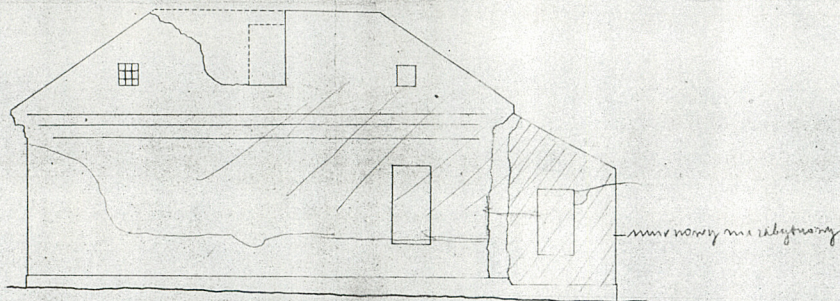
Elewacja boczna /zach./: 2-kondygnacyjowa, przyziemie niesymetryczne, 3-osiowe, od strony pn.2 prostokątne otwory okienne, okna 2-dzielne, 2-poziomowe, ujęte we wspólną profilowaną opaskę i wsparte na wspólnym profilowanym gzymsie podokiennym, na 3.osi prostokątny otwór okienny i okno identyczne jak w elewacji frontowej z analogiczną dekoracją. Część szczytowa 1-osiowa, na osi okno jak w szczycie elewacji wsch. Wszystkie elewacje budynku obiega profilowany gzyms wieńczący, części szczytowe elewacji bocznych również ujęte gzymsiem profilowanym.

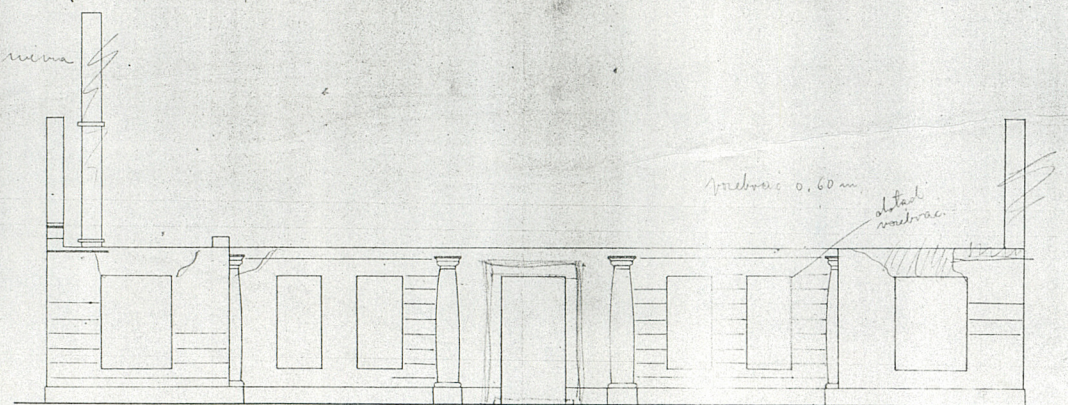
Elewacja frontowa

Elewacje: frontowa /pd./: 7-osiowa, na osiach od 2. do 6. /od zach./ wgłębny podcien wsparty na 2 kolumnach i 2 półkolumnach doryckich.Na osi centralnej ryzalit pozorny 1-osiowy, w nim otwór wejściowy w formie prostokąta stojącego z drzwiami 2-skrzydłowymi, symetrycznymi, ramowo-płycinowymi z wielokwaterkowym przeszklonym nadświetlem.Na pozostałych osiach całej elewacji otwory okienne w formie prostokątów, okna 2-dzielne, 4-poziomowe /16-kwaterkowe/ Okna wsparte na odcinkowych gzymsach podokiennych .Otwory okienne i otwór drzwiowy ujęty profilowanymi opaskami.W połąci dachowej na osi głównej 1-osiowa facjata zwieńczona trójkątnym szczytem, otoczonym profilowanym gzymsem.Na osi prostokątny otwór drzwiowy, drzwi balkonowe, 2-skrzydłowe, ramowo-płycinowe, przeszklone w górnych płycinach.Facjata cofnięta w stosunku do lica ściany zewnętrznej, rozczłonkowana pilastrami i z płycinami, na jej skrajach wolutowe spływy usytuowane prostopadle do lica ściany.Przed facjatą taras wyodrębniony balustradą żeliwną, złożoną z prostych prętów i z murowanymi słupkami zdobionymi płycinami.Po obu stronach facjaty 1-osiowe lukarny zwieńczone naczółkami opisanymi na łuku odcinkowym, z oknami 2-dzielnymi, 2-poziomowymi.Elewacja boniowana.

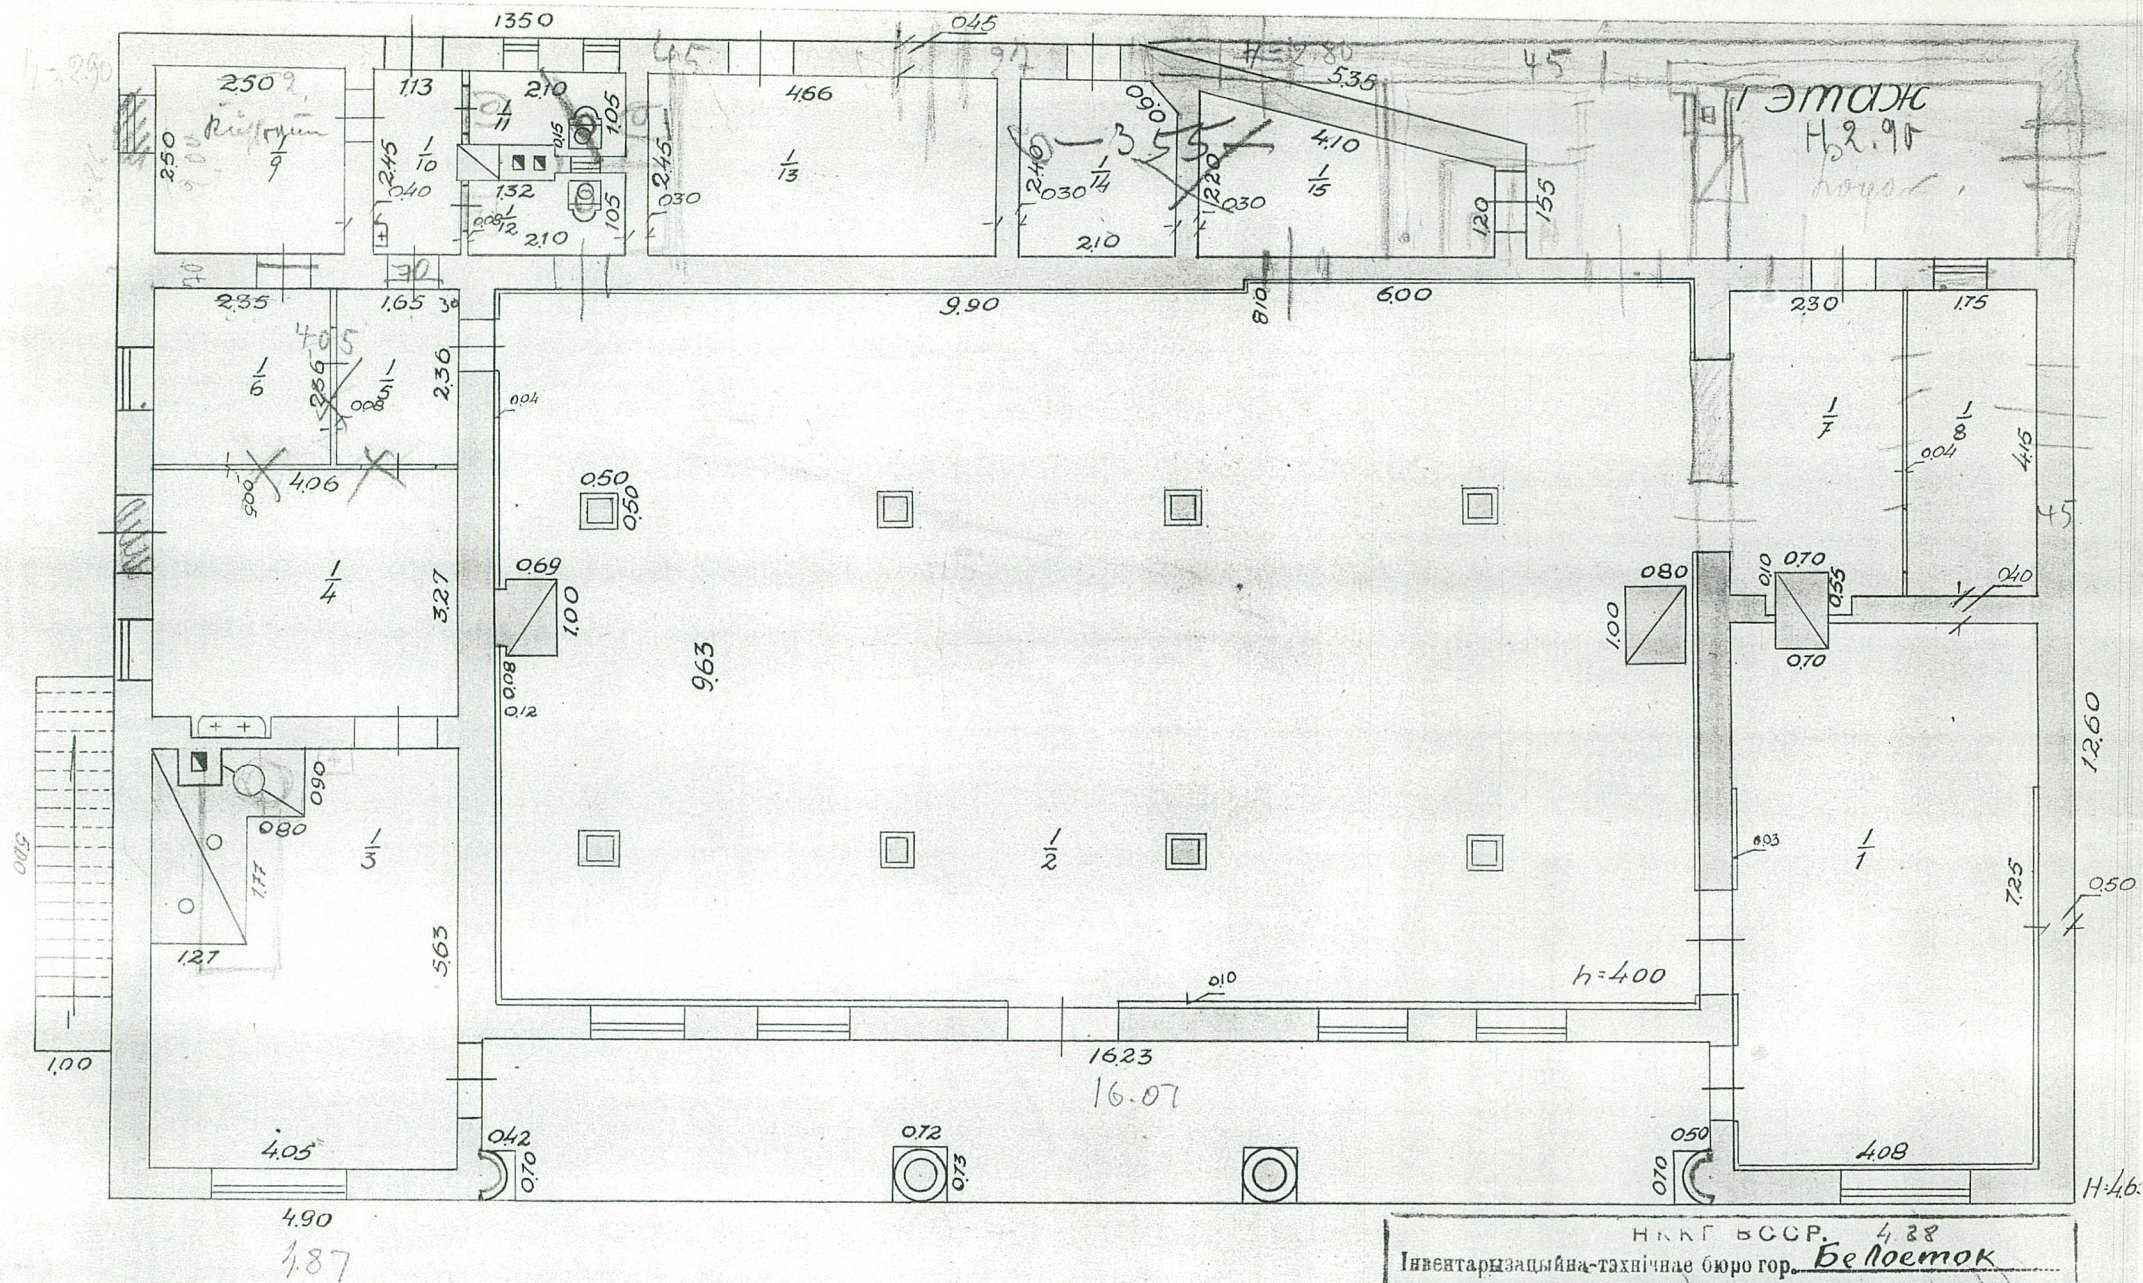
Н.К.К.Г. В.С.С.Р. 4.38			
Инвентаризационно-техническое бюро гор. <u>Белосток</u>			
План булыжника на вул. <u>Советская</u> № <u>20</u>			
инвентарный номер		Лит.	Складу <u>Шуголь</u>
район	квартал	участок	правильно
30.11		19.41	Масштаб: 1:100
