1. Obiekt

HALA FABRYCZNA NR 8

1895 r.

B I A Ł Y S T O K

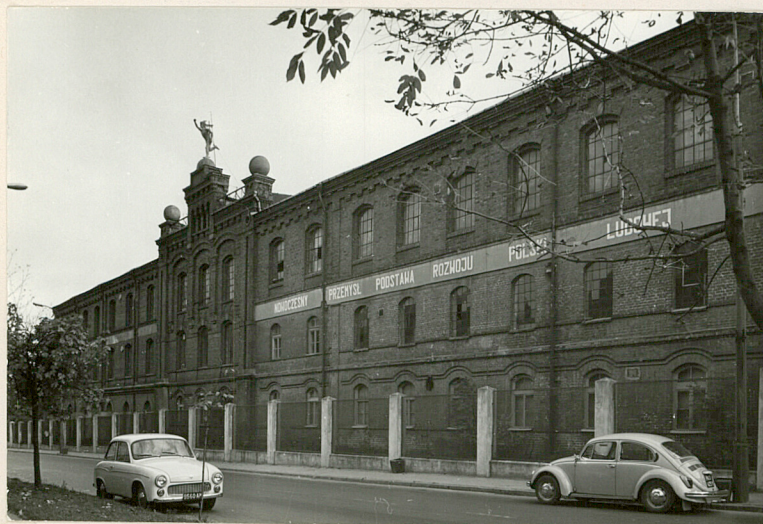
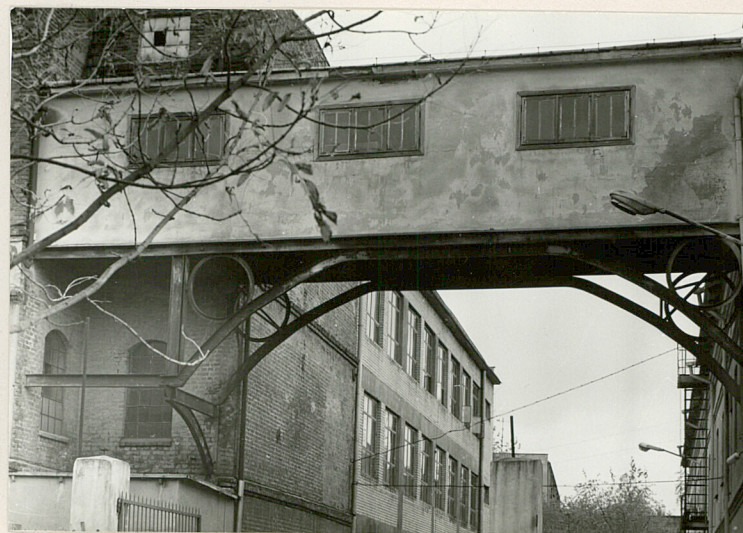
11 Zdjęcia, plan sytuacyjny, rzuty

Hala fabryczna położona dłuższą elewacją przy ul. Nowotki, oddzielona od niej ogrodzeniem z siatki na podmurówce ceglanej.

Budynek murowany z cegły, nietynkowany; więźba dachowa drewniana o konstrukcji płatwiowo-kleszczowej, dach kryty papą, wewnątrz stropy murowane odcinkowe oraz Kleina na drugiej kondygnacji; posadzka cementowa.

Budynek założony na planie wydłużonego prostokąta o dwóch traktach wzdłużnych.

Bryła zwarta, trójkondygnacyjowa, kryta dachem dwuspadowym o bardzo małych kątach nachylenia połaci. Elewacje wzdłużne rytmicznie rozczłonkowane, symetrycznie rozmieszczonymi na trzech kondygnacjach oknami zamkniętymi od góry łukami odcinkowymi. W dolnej kondygnacji nad oknami biegnie gzyms nadokienny, na najwyższej fryz kostkowy pod gzymsem wieńczącym. Na osi budynku płaski, trójosiowy ryzalit zwieńczony gzymsem, w części środkowej na kuli figura Merkurego, niżej w płycinie data 1895.
