LAMUS /Z RUDY MAZOWIECKIEJ/

1 poł. XIX w.

CIECHANOWIEC

11 Zdjęcia rzut, przekroj, sytuacja, orientacja

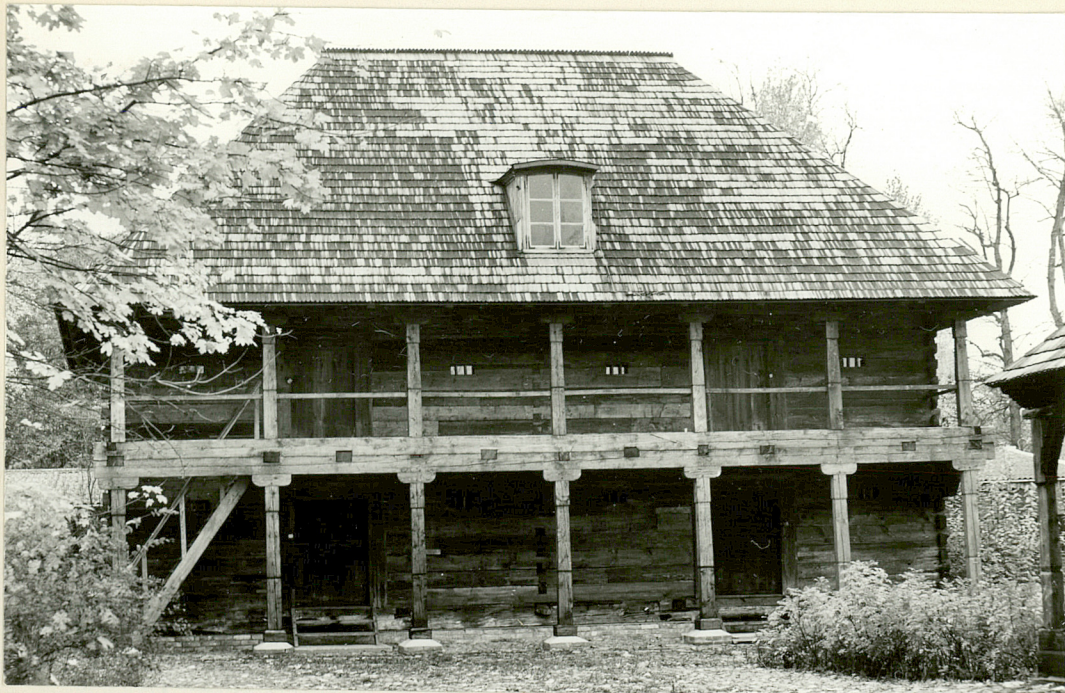
rzut - spichlerz na planie prostokąta, 2 kondygnacyjny, galeniowy, szerokofrontowy, symetryczny, z dwiema komorami.

bryła - spichlerz dwukondygnacyjny z poddaszem użytkowym, dach czterospadowy.
