WIATRAK /Z NIEMYJ/

CIECHANOWIEC

11. Zdjęcia rzut, przekrój, sytuacja, orientacja

WKŁADKA DO KARTY

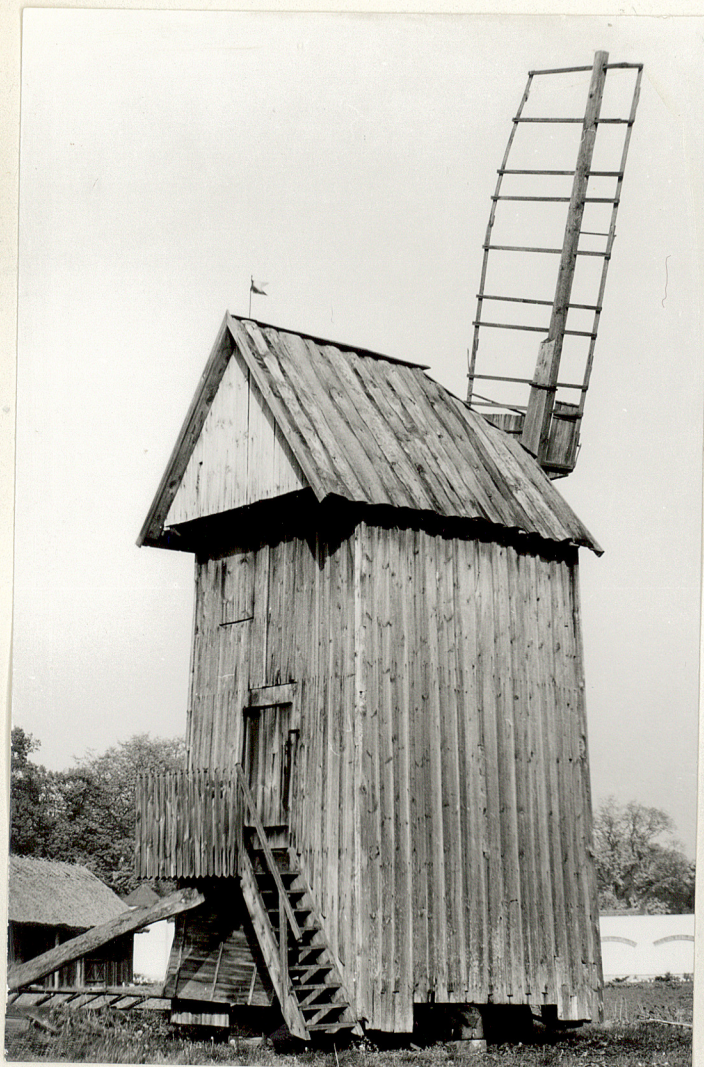
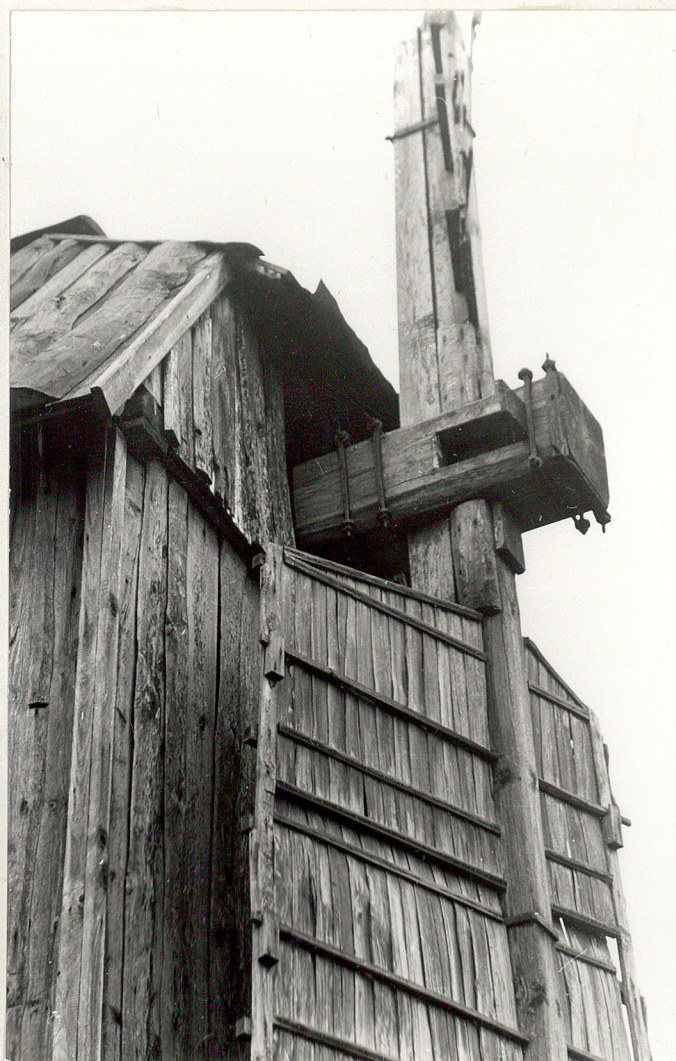
rzut - oparty o prostokąt /zbliżony do kwadratu/ ściany wietrzne i tylnia krótsze  
od bocznych.

bryła - składa się z dwóch kondygnacji młyńskich oraz części przyziemnej-koźkowej,  
oraz poddasza połączonego z 2-gą kondygnacją, na której znajduje się koło palecz-  
ne. Bryła zwężająca się nieznacznie ku górze.

elewacja - tylnia ściana ze schodami i pomostem, drzwi wejściowe oraz drzwi na  
2-giej kondygnacji - transportowe, szczyt dachu wysunięty ok. 80 cm nad lico  
ściany, ze ściany wystający dyszel. Elewacja wietrzna ze śmigłami, widoczna gło-  
wa wału, dach z naczółkiem, ściany obite deskami i listwami, elewacje boczne - w  
dolnej części ścian wycięte, widoczne podwaliny, szczyt wysunięty nad lico ścian.

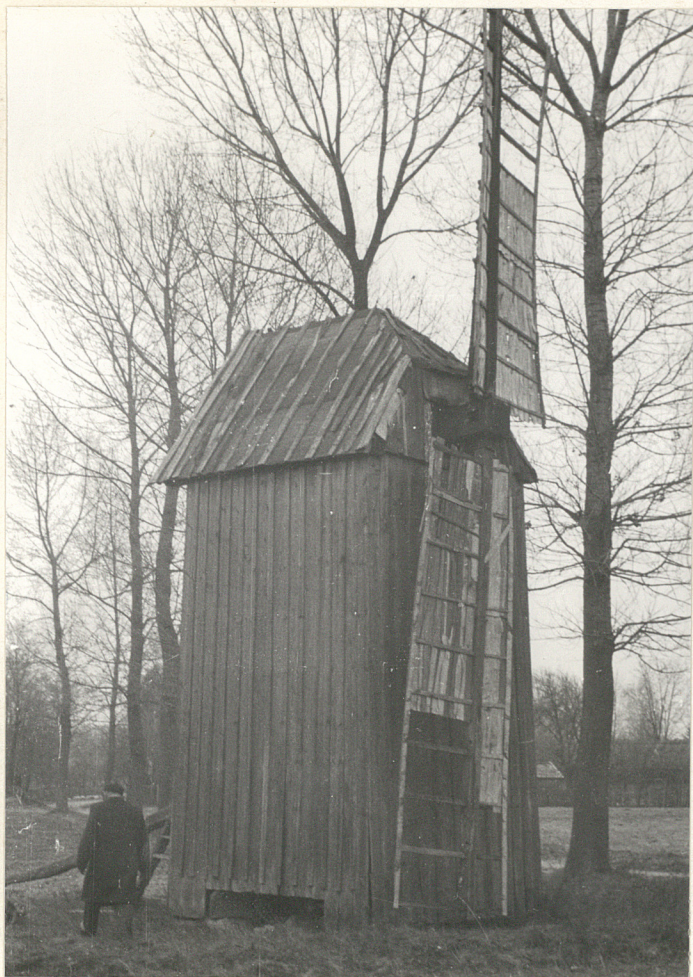
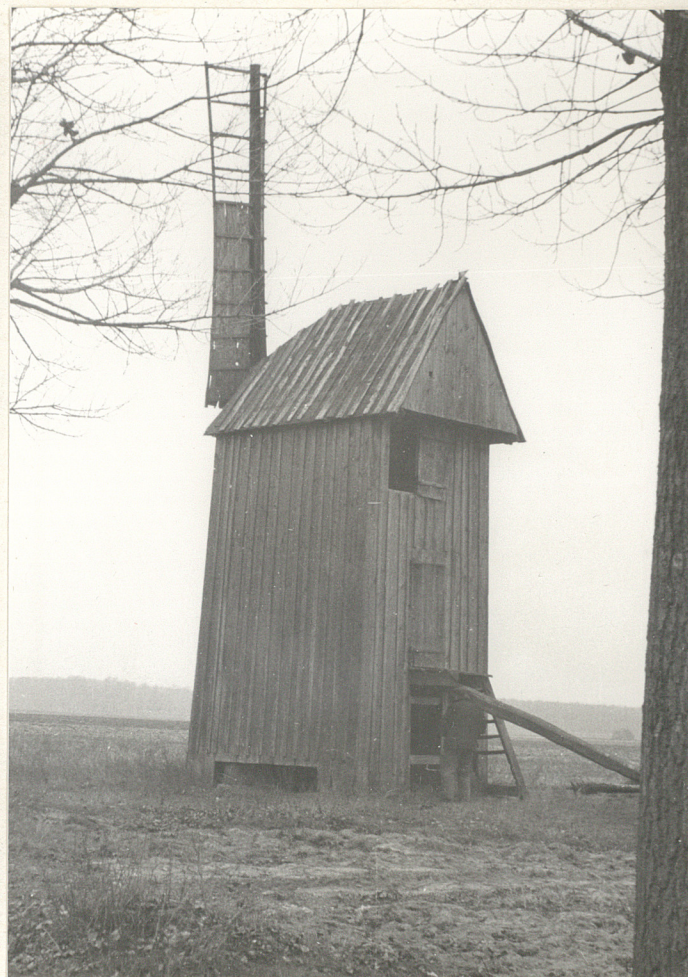
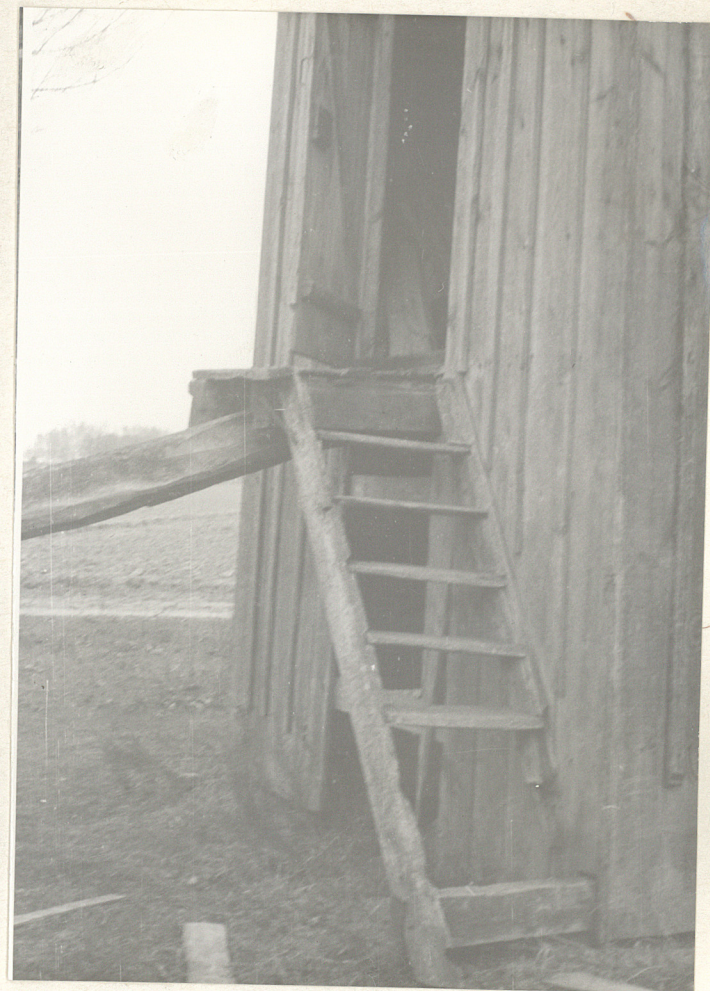
stan in situ foto. W. BOGUCKI
