Nr 1023 PODLASKIE

1. Obiekt  
DOM ZAJEZDNY

3. Miejscowość  
CIECHANOWIEC-NOWODWORY

3. Zawartość wkładki (nazwa obiektu lub materiału uzupełniającego)  
**Aktualizacja stanu zachowania obiektu, lipiec 2001.**

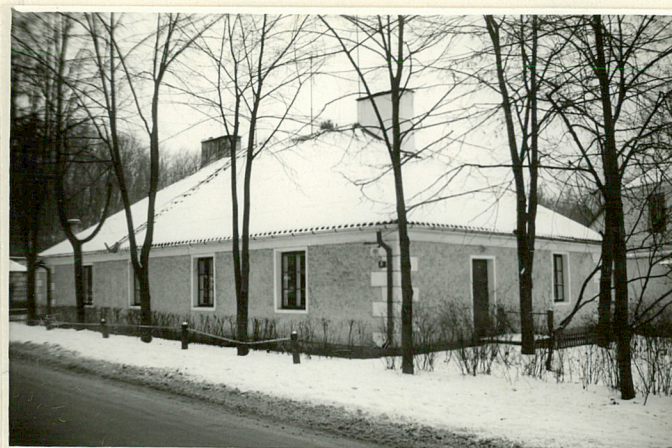
RZUT PARTERU

SKALA 1:200

Plan prostokątny, prosty. Korpus parterowy z dobudowaną od południa niższą, krytą jednospadowym dachem przybudówką i drewnianym na podmurówce gankiem od zachodu.

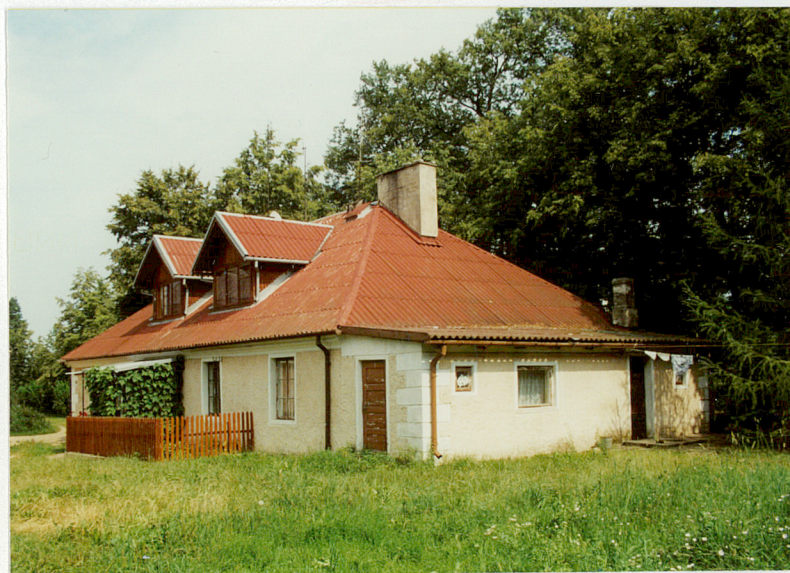
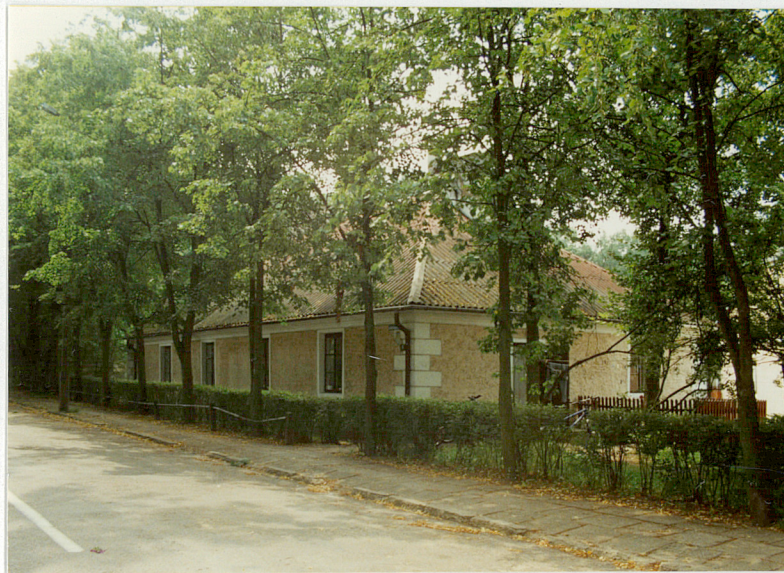
Fundament obmurowany dobrze zachowany. Ślady spękanego tynku nad fundamentem, na profilowanym gzymsie wieńczącym ściany, w narożnym boniowaniu i ubytki tynku na 2 kominach. W elewacji południowej znacznie zużyty okap z desek (ok. 50%). Pokrycie dachowe eternitem falistym zużyte w ok. 30%. Obiekt pełni funkcję mieszkalną, posiada instalację wodną i elektryczną

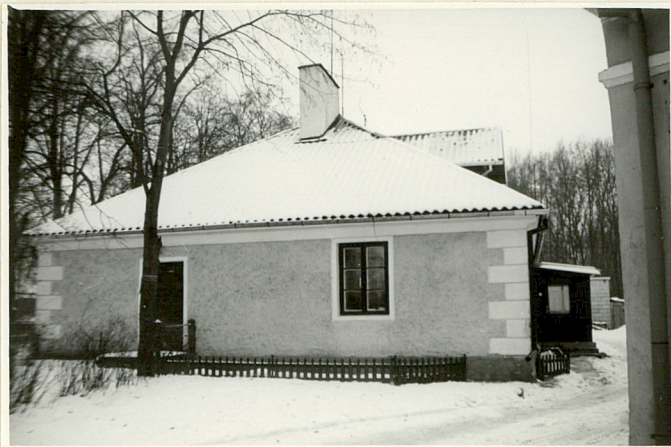
ELEWACJA PÓŁNOCNA

-Elewacja północna: dwuosiowa. Otwór drzwiowy i podwójne, wielokwaterowe okno.

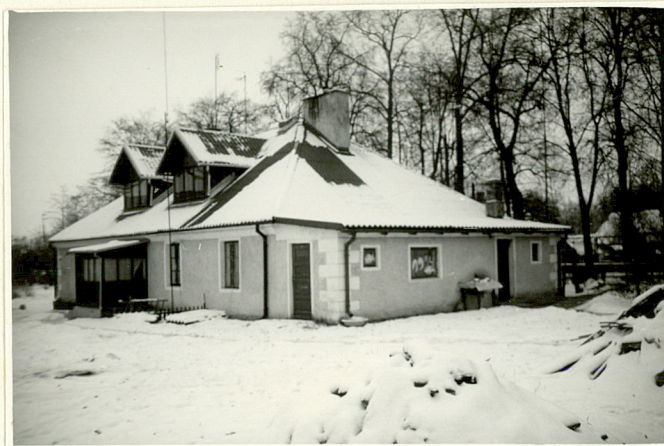
ELEWACJA ZACHODNIA I POŁUDNIOWA

-Elewacja zachodnia: pięcioosiowa. W parterze trzy identyczne okna podwójne, wielokwaterowe. Pośrodku drewniany, kryty dachem jednospadowym przeszklony ganek. Z prawej strony w szczycie przybudówki pojedynczy otwór drzwiowy. W połaci dachu dwie drewniane lukarny z szerokimi, prostokątnymi oknami.

-Elewacja południowa: przybudówka. Czterooosiowa: z dwoma małymi kwadratowymi okienkami po bokach oraz jednym większym, prostokątnym oknem pośrodku i otworem drzwiowym z prawej strony.
