KARTA EWIDENCYJNA ZABYTKU NIERUCHOMEGO WPISANEGO DO REJESTRU ZABYTEKÓW

MAGAZYN ZBOŻOWY

1894 r.

PIETKOWO

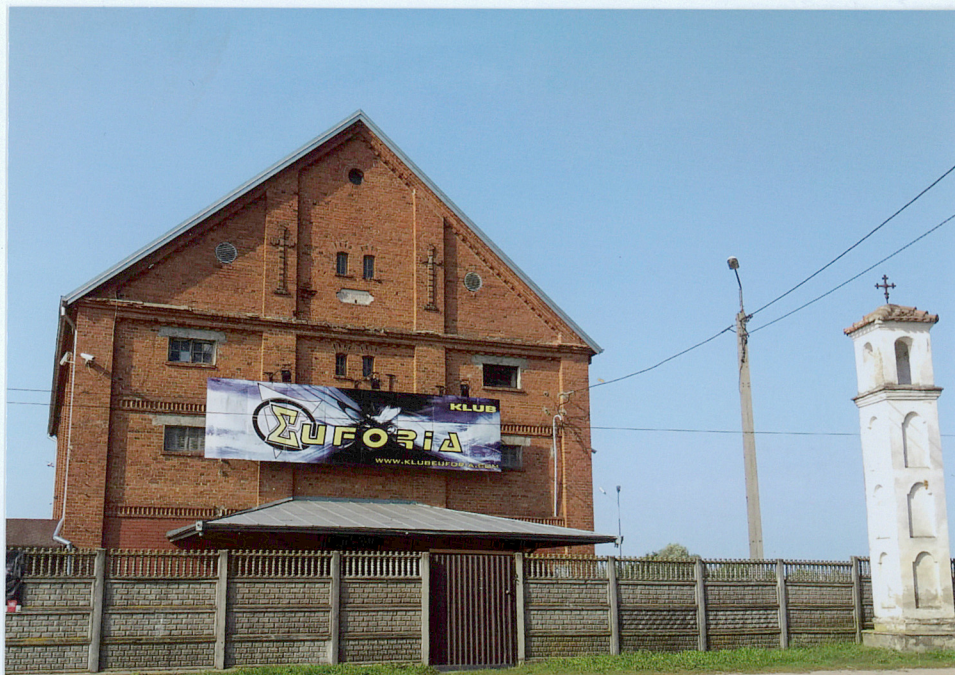
SYTUACJA

sytuacja: magazyn zlokalizowany przy skrzyżowaniu szos z Poświętnego do Kamiennego Dworu i z Pietkowa do Wilkowa Starego. Na działce wydzielonej od szosy z Poświętnego betonowym ogrodzeniem, od drogi do Wilkowa Starego drewnianymi sztachetami. Frontem zwrócony na północny-wschód.

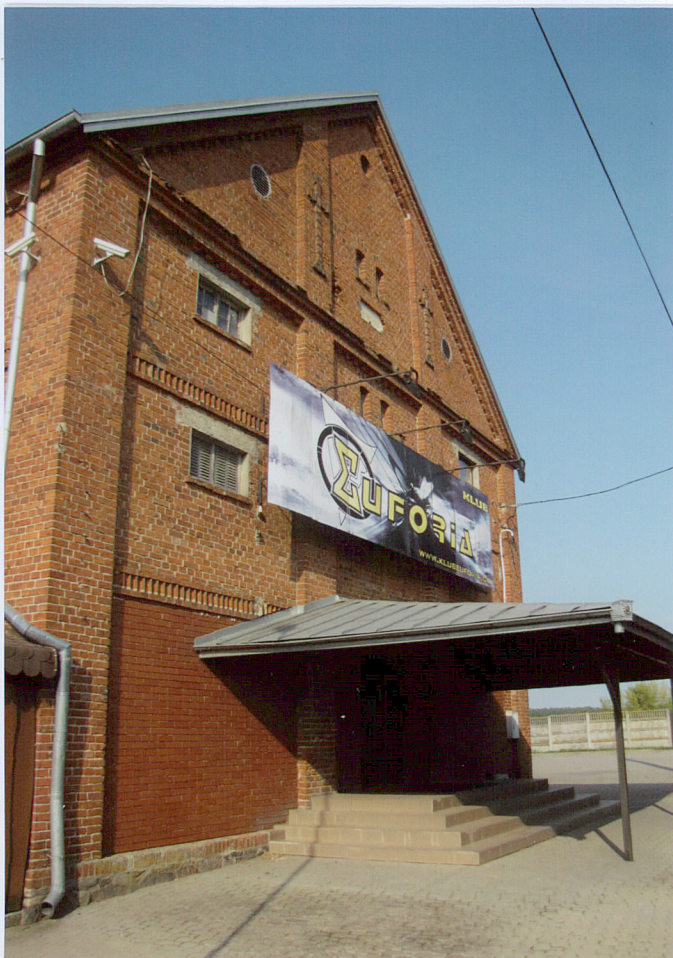
1. Elewacja frontowa północno- wschodnia
2. Elewacja frontowa północno- wschodnia
3. Elewacje płn. – zach. i płd. zach.
4. Elewacje płd. -wsch. i płd. – zach.
5. Fragment wnętrza – parter
6. Fragment wnętrza. Widok na II i III kondygnację
7. Fragment więźby dachowej
