Nr
2983 PODLASKIE

DOM MIESZKALNY (KAMIENICA)

ŁOMŻA

Łomża

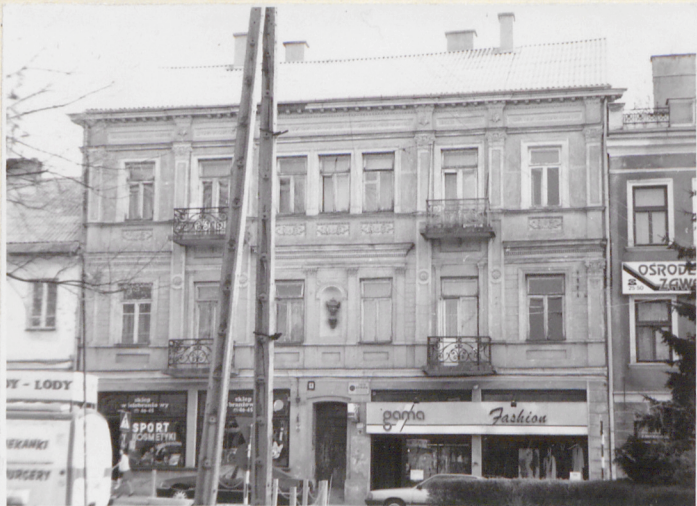
Elewacja tylna (pd): siedmioosiowa, z trójosiowym półkolistym ryzalitem po środku, lico korpusu cofnięte ukoś-
w głąb i poprzedzone balkonami z metalowymi, ażurowymi balustradami, ściany gładkie, dzielone poziomo prostymi
gzymsami kordonowymi, zwieńczone gzymsem koronującym o uproszczonym profilowaniu.

Elewacje oficyn: opracowane podobnie jak elewacja tylna, o ścianach dzielonych poziomo prostymi gzymsami i zwień-
czone gzymsem koronującym, w oficynie zach. ryzalit mieszczący klatkę schodową.

1. Elewacja frontowa (pn.).
2. Pierzeja pd. ulicy Długiej.
3. Elewacja frontowa.
4. Elewacja tylna i oficyny boczne.
5. Dom przy ul. Dwornej 5.
- 6-10. Elewacja frontowa (detale).
11. Elewacja tylna i oficyny boczne.
- 12-15. Elewacja tylna (detale).
- 16-21. Oficyna zach. (detale).
