Kościół filialny Św. Barbary

RADZIŁÓW

11. Zdjęcia, plan sytuacyjny, rzuty

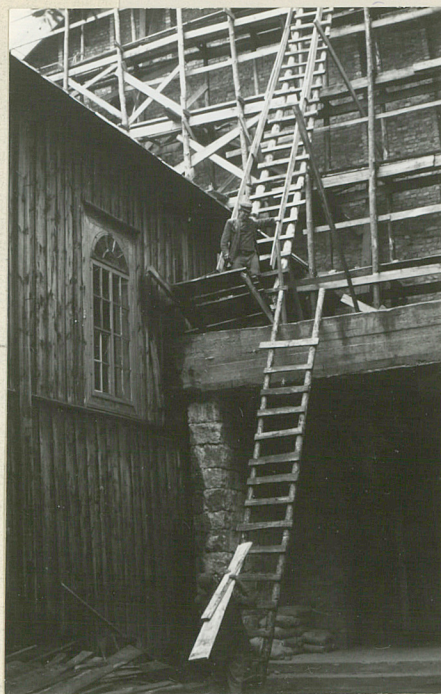
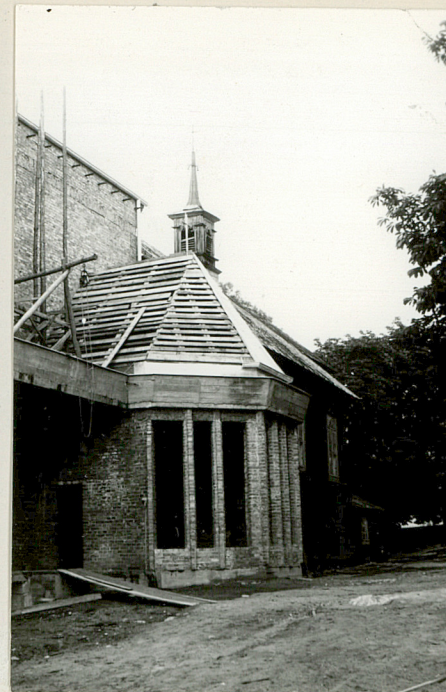
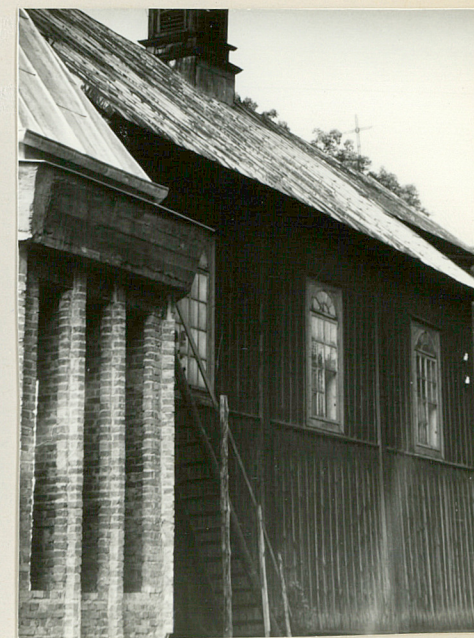
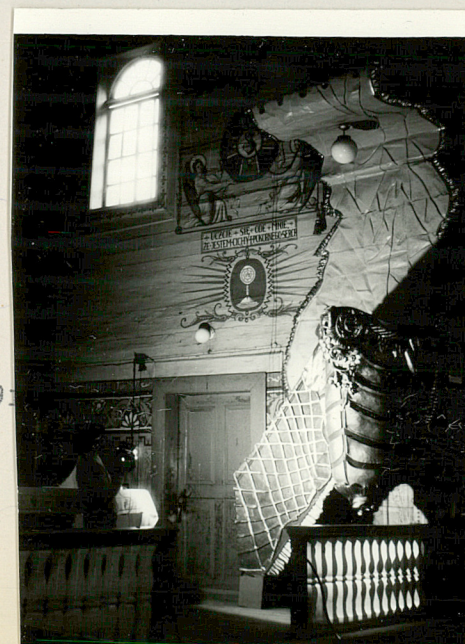
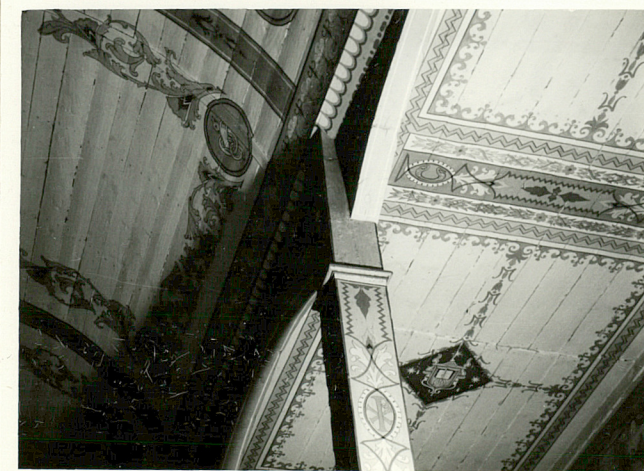
Plan sytuacyjny, fot. elewacji

Elewacje szalowane pionowo, z podziałem poziomym pod oknem.

Okna 16 dzielne pojedyncze zamknięte półkolistym łukiem.

Wokół opaski sygnaturka drewniana, stożek kryty blachą.
