1. Obiekt

KAPLICA CMENTARNA

BRZEZINY

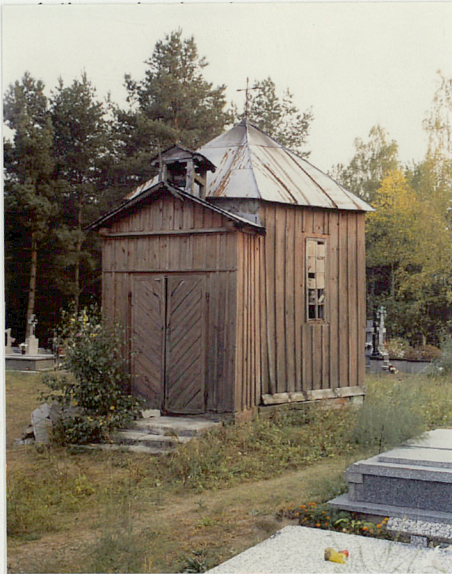
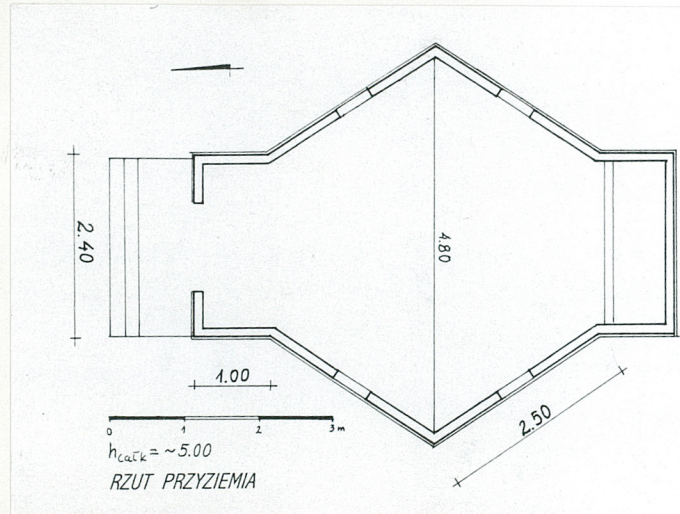
11. Zdjęcia, rzuty,

Rzut: Główna część założona na rzucie regularnego sześcioboku. Na jego dwóch przeciwległych bokach dołączono dwa prostokątne człony: część ołtarzową i część wejściową.

Bryła: Ustawiona na niskim cokole. Składa się z sześciobocznego graniastosłupa, przykrytego sześciopłóciowym dachem namiotowym oraz dołączonych dwóch, niższych od bryły zasadniczej prostopadłościennych przybudówek ustawionych na przeciwległych bokach. Przybudówki przykryte są dachami dwuspadowymi

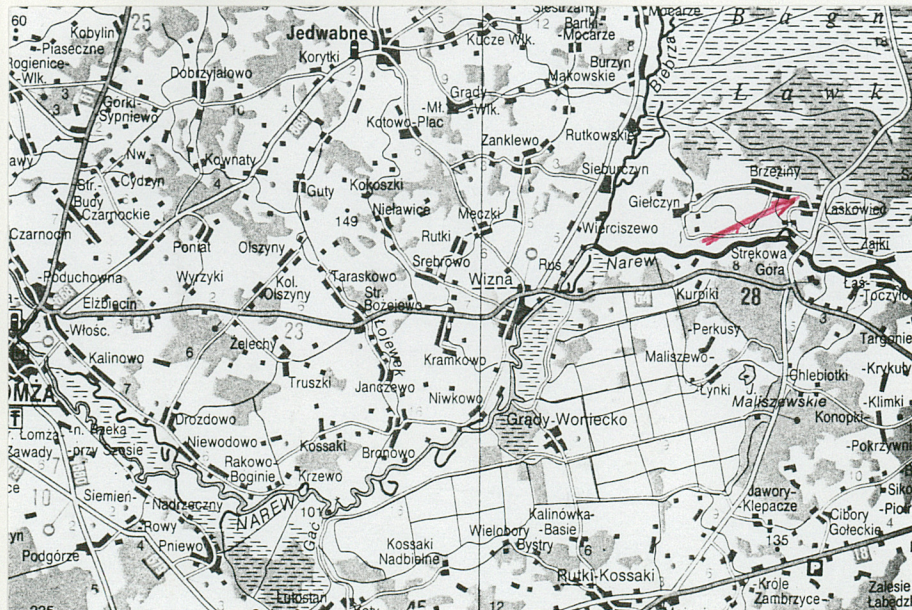
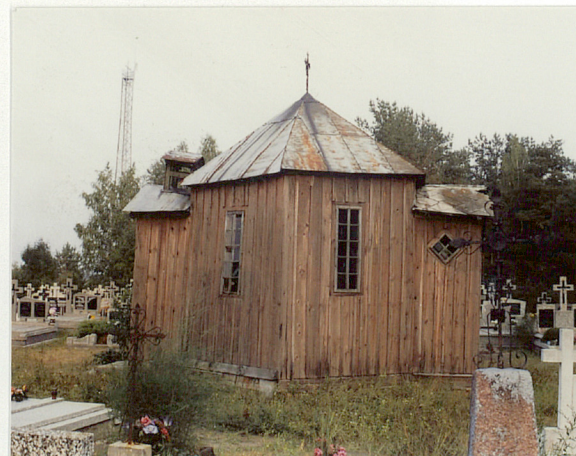
Materiał, konstrukcja, technika: drewniana, nakryta blachą. Posadowiona na fundamencie z żółtej cegły ceramicznej. Szkieletowa konstrukcja ścian osadzona na podwalinie. Ściany z zewnątrz obite deskami do czoła w pionie, na styku desek nabite listwy. Ściany wewnątrz obite miękką pilśnią. Więźba dachowa krokwiowa. Podłoga deskowa na legarach. Sufit podbity deskami i pilśnią. Sygnaturka nad wejściem drewniana, pokryta blachą. Schody wejściowe betonowe. Drzwi wejściowe drewniane, dwuskrzydłowe, od frontu deski bite ukośnie. Okna drewniane, skrzynkowe, dzielone szczeblinkami na dziesięć kwater.

Elewacje: Obite pionowo deskami, z wydzieloną u dołu podwaliną. Frontowa, północna – przybudówka przykryta dwuspadowo, z jednym otworem drzwiowym o odcinkowym zakończeniu, zwieńczona niewielką, ażurową, czerosłupową sygnaturką, którą przykrywa daszek dwuspadowy. Tylna, południowa – przybudówka ołtarzowa pozbawiona otworów, przykryta dwuspadowo. Boczne, wschodnia i zachodnia – dwuboczne (dwa boki sześciokąta), dwuosiowe. W osiach wąskie, prostokątne otwory okienne. W przybudówce ołtarzowej niewielkie, romboidalne otwory okienne, doświetlające ołtarz.

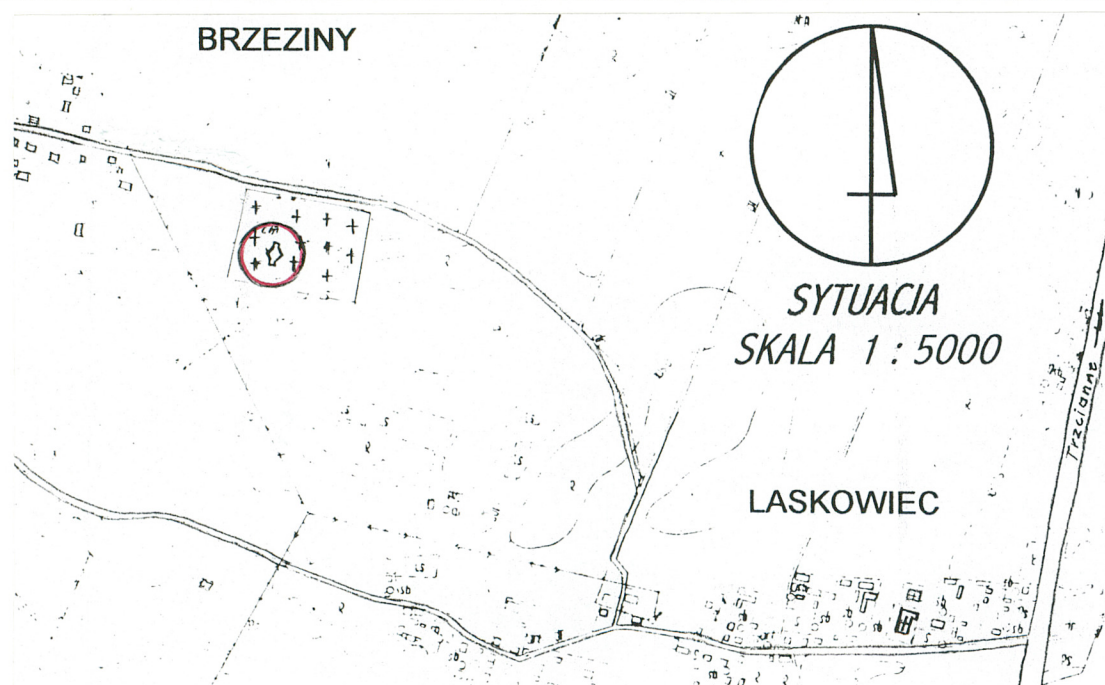
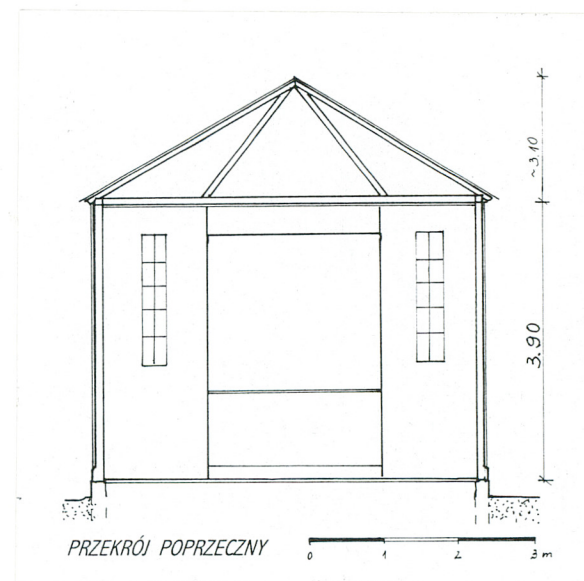
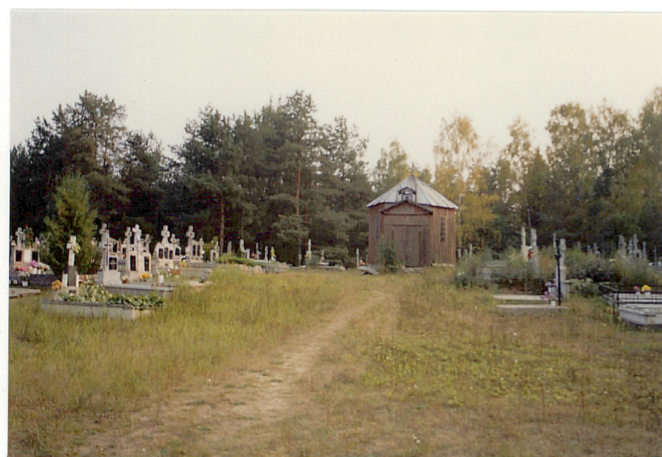
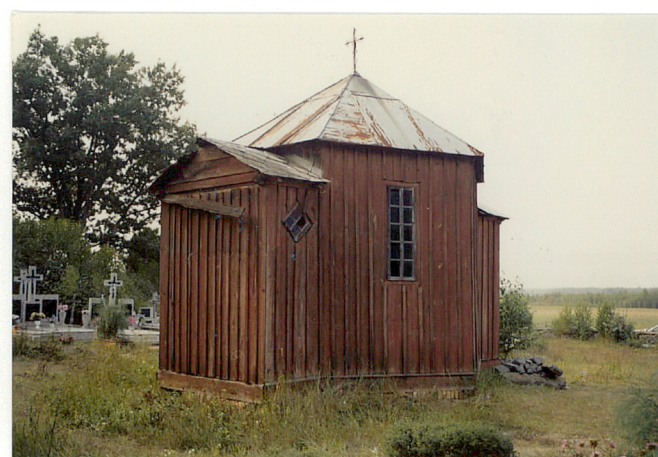
sytuacja, przekrój poprzeczny, zdjęcia fotograficzne

Sytuacja: Cmentarz usytuowany przy drodze Laskowiec- Giełczyn, ok. 300 m na wschód od wsi Brzeziny, w odległości ok. 1,5 km od Laskowca. Ustawiona jest po południowej stronie drogi. Kaplica znajduje się na środku cmentarza, na osi głównego wjazdu, położona jest na lekkim wzniesieniu.
