1. Obiekt zabytkowy

KOŚCIÓŁ PAR. pw STANISŁAWA bpa

NIEMIROW

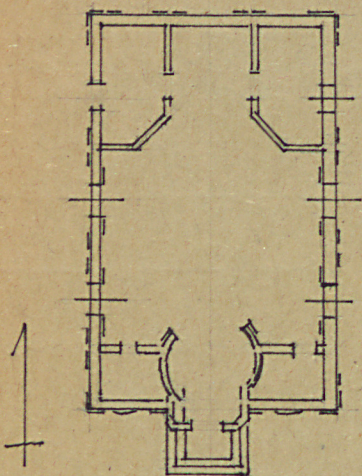
1:400

h = 13m.

Kościół murowany z cegły, tytułowany. Salowy, na planie prostokąta, z prezbiterium wydzielonym tylnio we wnętrzu; po bokach którego dwie duże zakrystie nad nimi chudekondygujące łozę. Wnętrze nawy głównej rozczłonkowane pilastrami jonickimi, nad którym belkowanie. Fa-

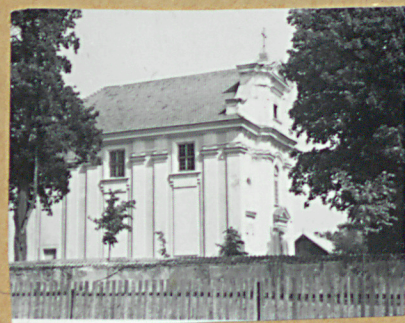
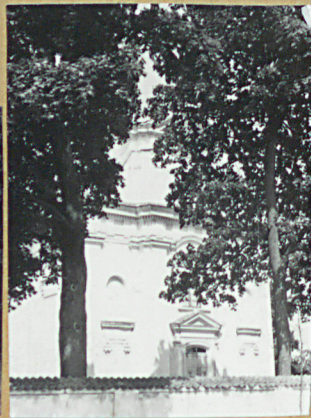
1.  
2.  
Fot. W. Galicki  
1969

sada trygonowa, 2-kond., środek lekko zwężający się, wydzielony wielokolumnowymi pilastrami. W bocznych osiach płyty w formie orłowych medallionów z przedstawieniem św. Piotra i Pawła. Ściany boczne rozczłonkowane parami pilastek tokańskich. Dach dwuspadowy.
