1. Obiekt

MOLENNA p.w. Sw. Trójcy

1921 r.
wieża - 1928 r.

WODZIŁKI

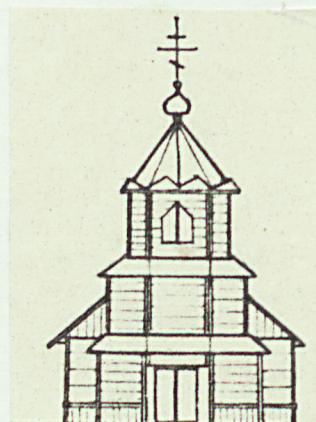
11. Zdjęcia, plan sytuacyjny, rzuty

Molenna p.w. Sw. Trójcy położona w centrum wsi przy głównej drodze na prostokątnym ogrodzonym dziedzińcu. Orientowana. Drewniana, konstrukcji zrębowej, zwęglowana na rybi ogon; wzmocniona lisicami, oszalowana na kamiennym ławowym fundamencie. Dwudzielna: nawa na rzucie prostokąta i od zachodu wieża na planie pięciu boków ośmiokąta, o konstrukcji słupów o-ramowej, oszalowana. Wewnątrz ~~mawa~~ nawa pokryta stropem z podsufitką oraz faseta przy ścianie pñ. i pdn. Na wysokości cancelli /kryusu/ strop płaski przechodzi w strop dwuspadowy fazowo nachylony do osi, ścięty płasko w swojej najwyższej partii. Ścianę wschodnią za cancellą zamyka forma szczytu wyznaczonego przez strop. W ścianach pñ. i pdn. po dwa prostokątne okna dwuskrzydłowe, okratowane. W ścianie zachodniej drzwi dwuskrzydłowe. Ściany i strop pomalowane farbą olejną w kolorze szaro-błękitnym. Wieża trzykondygnacyjna, w przyziemiu kruchta. Kondygnację wyznaczają zmniejszające się ku górze rzuty ośmioboku oraz obiegający je w zwieńczeniu każdej partii obdaszek. W pierwszej kondygnacji symetrycznie od zachodu dwuskrzydłowe drzwi osłonięte kapnikiem. W drugiej od pdn. prostokątne dwuskrzydłowe okno szeregowe. W ostatniej kondygnacji ponad dachem nawy cztery prostokątne otwory okienne zamknięte dwuspadowo wyznaczające kierunki światła. Wieżę przykrywa ośmiopółciowy dach mamiotowy dający okap z grzebieniem trójkątnych szczyków. W punkcie szczytowym dach wieńczy cebulasta kopułka zakończona główką z krzyżem ośmiokończastym. Dach nad nawą dwuspadowy. Dachy i kopułka kryty blachą.
