KARTA EWIDENCYJNA ZABYTEKÓW
ARCHITEKTURY I BUDOWNICTWA

KAPLICA KOŚCIOŁA CHRZEŚCIJAN BAPTYSTÓW

MALBORK

82 - 200 MALBORK
ul. Jagiellońska 105

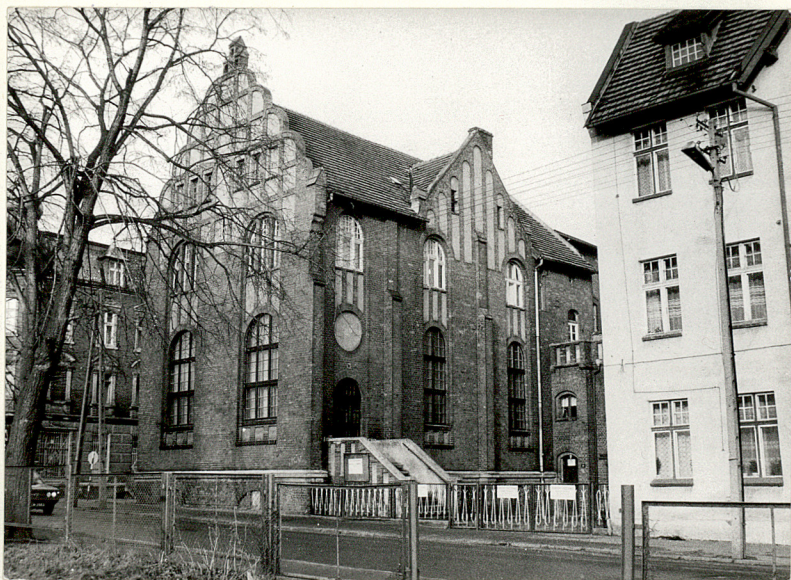
2.

- 1 - widok ogólny z pld.-zach.,
- 2 - widok ogólny z pld.-wsch.,
- 3 - przybudówka - widok z południa,
- 4 - ryzalit wejściowy w elewacji zachodniej,
- 5 - drzwi wejściowe do kaplicy w elewacji wschodniej,
- 6 - okno kaplicy,
- 7 - okno w mieszkaniu pastora na II piętrze w elewacji wschodniej,
- 8 - okno w mieszkaniu pastora na II piętrze w elewacji pld.,
- 9 - okna w szczycie południowym,
- 10 - schody wewnętrzne,
- 11 - schody wewnętrzne,
- 12 - drzwi wiatrołapu,
- 13 - drzwi wewnętrzne do kaplicy,

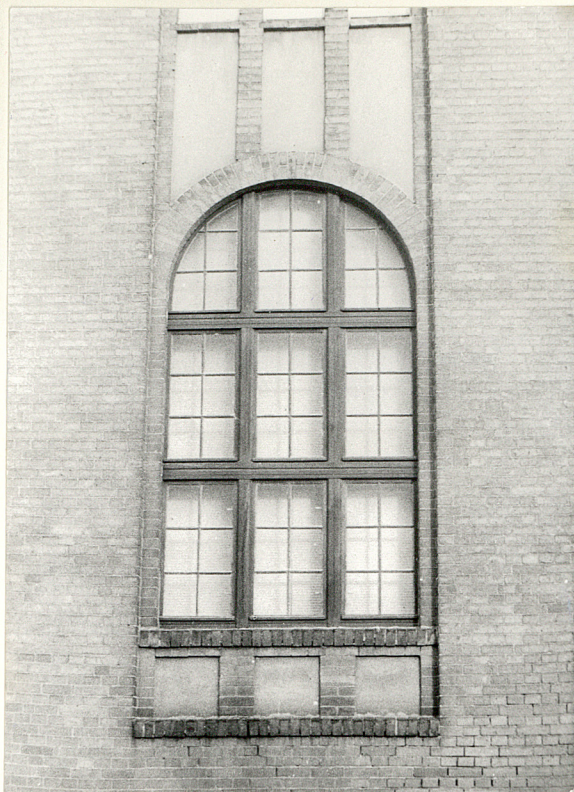
6.

Okna: W obiekcie występują różnorodne typy okien. Okna piwnic od strony ul. Jagiellońskiej oraz od podwórza - okno pierwsze od ulicy - skrzynkowe, ze słupkiem, podwójne, dwuskrzydłowe, skrzydła otwierane do wewnątrz, skrzydła zewnętrzne 4-polowe, skrzydła wewnętrzne/dodatkowe/ 1-polowe. Okno od strony podwórza - ostatnie od ulicy - krosnowe, pojedyncze, dwudzielne, dwuskrzydłowe, skrzydła 2-polowe otwierane do wewnątrz. Okna od strony ul. Grunwaldzkiej zamurowane; pozo-
stawiona jedna skrajna część trójdzielnego otworu okiennego od strony podwórza, w której okno krosnowe, pojedyncze, jednodzielne, jednoskrzydłowe, skrzydło 1-polowe otwierane do wewnątrz. Okna kaplicy skrzynkowe z dwoma śłemeniami, dwudzielne, sześcioskrzydłowe, skrzydła dolne i środkowe 9-polowe, skrzydła górne 6-polowe/otwór okienny zamknięty łukiem pełnym/; okna kaplicy nowe powtarzające konstrukcję okien oryginalnych, lecz z odmiennym podziałem szczeblinowym skrzydeł - skrzydła dolne były pierwotnie 12-polowe, natomiast skrzydła górne 11-polowe; od środka dołożone dodatkowe 1-polowe skrzydła z listwą przymykową. Okna II piętra w mieszkaniu pastora od strony wschodniej i zachodniej skrzynkowe z dwoma słupkami i śłemeniami - śłemię w części środkowej założone wyżej niż w partiach bocznych okna, podwójne, trójdzielne, sześcioskrzydłowe, skrzydła dolne 1-polowe, skrzydła górne skrajne 5-polowe, środkowe 9-polowe, śłemię i słupki profilowane, w części okien wymienionych na wzór okien oryginalnych profilowanie śłemenia i słupków uproszczone. Okna w mieszkaniu pastora w ścianie południowej złożone z trzech odrębnych okien osadzonych w trójdzielnym otworze okiennym podzielonym pionowo ceglanyimi filarkami, skrzynkowe ze śłemeniem, jednodzielne, dwuskrzydłowe, skrzydła dolne 1-polowe, skrzydła górne w oknach skrajnych 8-polowe, z dwiema b. małymi kwaterami co wynika z kształtu okna, w oknie środkowym 9-polowe. Okno łazienki mieszkania pastora skrzynkowe ze śłemeniem, jednodzielne, dwuskrzydłowe, skrzydła 1-polowe otwierane do środka. Okno nad wejściem do budynku od strony ul. Jagiellońskiej na poziomie I piętra analogiczne jak okna w mieszkaniu pastora, nowe powtarzające konstrukcję okna oryginalnego, lecz bez powtórzenia szczeblinowego podziału skrzydeł górnych - wszystkie skrzydła 1-polowe. Okienka poddasza w szczycie zachodnim krosnowe, pojedyncze, jednodzielne, jednoskrzydłowe, skrzydła 2-polowe. Analogiczne okienka w szczycie wschodnim. Okna w szczycie południowym o konstrukcji j.w., lecz o skrzydłach 8-polowych. Okragłe okienko w elewacji wschodniej /nad tarasem/ krosnowe, pojedyncze, jednoskrzydłowe, 4-polowe; ruchome, mocowane na zamknięcia bez zawiasów. Okna przybudówki: okno nad drzwiami krosnowe ze słupkiem, dwudzielne, dwuskrzydłowe, skrzydła 2-polowe. Okna w sanitariatach o konstrukcji i podziale jak okno w łazience mieszkania pastora.

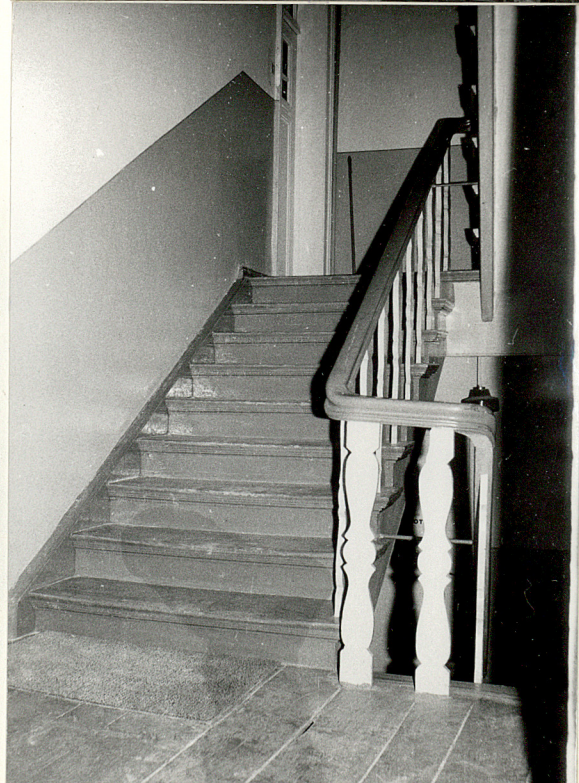
10.

Schody: Przed wejściem głównym do kaplicy od strony podwórza /obecnie nie wykorzystywanym/ schody betonowe, jednobiegowe, proste z podestem oraz pełnymi murowanymi balustradami, czoła stopni osłonięte metalowym kątownikiem. Wewnątrz schody do piwnicy betonowe, jednobiegowe, proste. Schody na kondygnacje wyższe drewniane, dwubie-

gowe, powrotne, policzkowe z podstopniem, z deskowymi tralkami i profilowanymi poręczami oraz słupkami czołowymi. Schody do baptysterium betonowe, obłożone płytkami ceramicznymi, podwójne, jednobiegowe, proste. Schody do łazienki za baptysterium drewniane, jednobiegowe, proste.

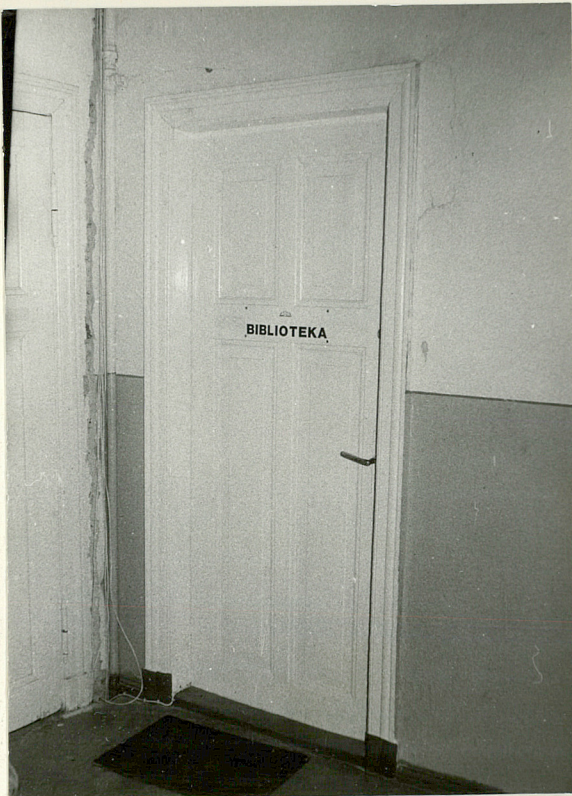
14.

- 14 - drzwi wewnętrzne,
- 15 - drzwi wyjściowe na taras przybudówki,
- 16 - chór muzyczny w kaplicy,
- 17 - więźba dachowa - fragment,
- 18 - więźba dachowa - fragment,
- 19 - widok ogólny od strony zachodniej, stan sprzed 1945 r. xerokopia,
- 20 - widok ogólny od strony pld.-zach., stan sprzed 1945 r. xerokopia,
- 21 - wnętrze kaplicy - fragment ambony i balustrady wydzielającej część ołtarzową, xerokopia,
- 22 - wnętrze kaplicy - fragment ambony, xerokopia,
- 23 - wnętrze kaplicy - część ołtarzowa, stan sprzed 1945 r. xerokopia,
- 24 - wnętrze kaplicy - widok na chór muzyczny, stan sprzed 1945 r. xerokopia

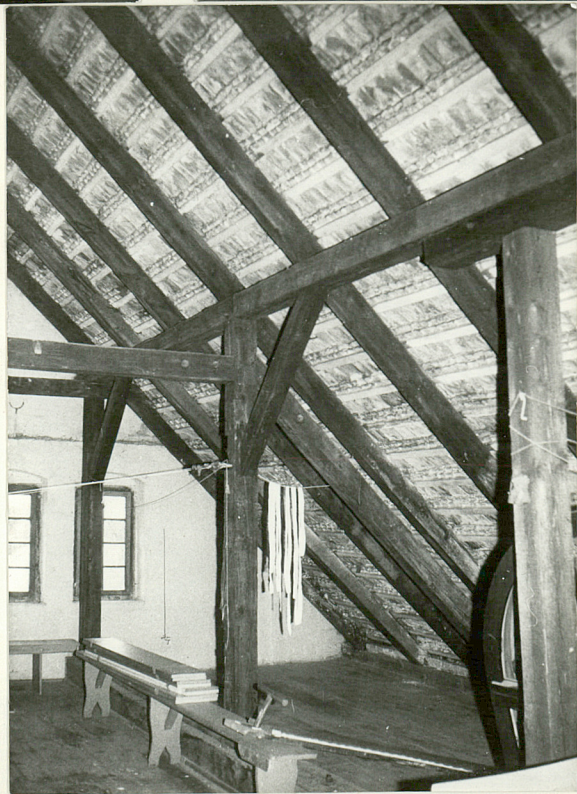
17.

Więźba dachowa: Więźba krokwiowo-płatwiowa ze stolcami /stojącymi i leżącymi/ w co 4 wiązarze. Krokwie w rozstawie co ok. 1 m.. Stółce z mieczami wspierającymi płatów. Krokwie o przekroju 16.0 x 10.0 cm.. Stolec stojący o przekroju 16.0 x 16.0 cm.. Miecze o przekroju 14.0 x 10.0 cm..
