1. Obiekt

Zamek

XIV w.

Kwidzyn

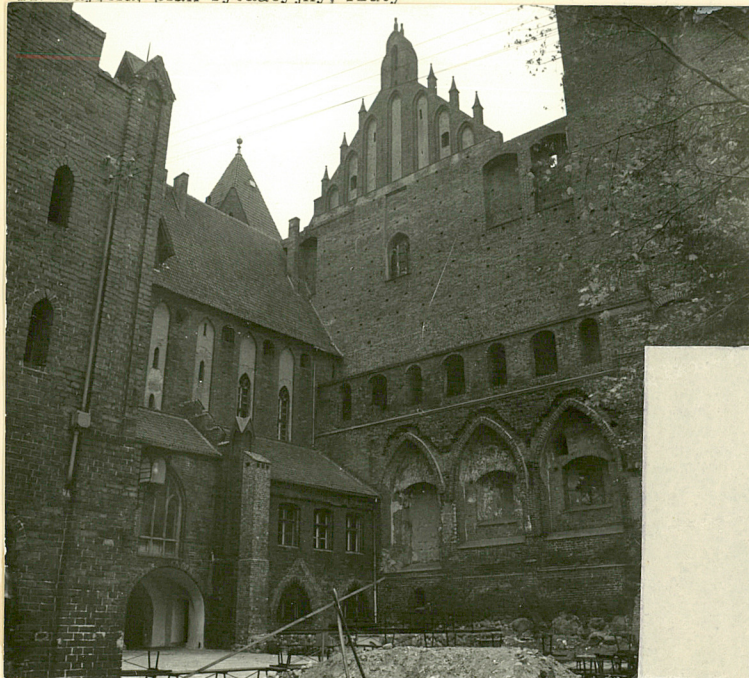
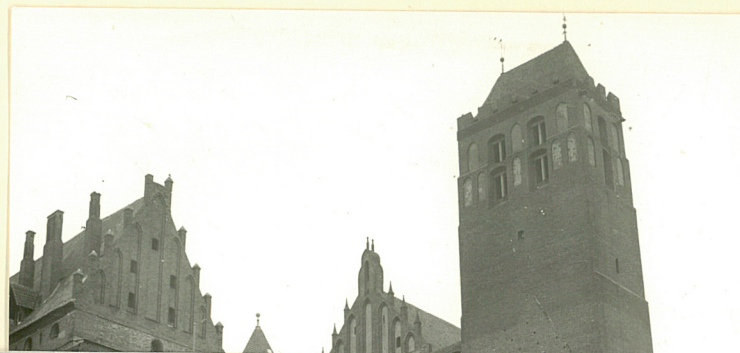
11. Zdjęcia, plan sytuacyjny, rzuty

Zamek kapituły pomezańskiej położony na wysokim , prawym brzegu Wisły, w północnej części dzisiejszego miasta. Wymurowany z cegły na kamiennych fundamentach, założony na planie prawie kwadratowym 48,7 x 49 m , z dziedzińcem pośrodku, z narożnymi trzema wieżami i czwartą będącą jednocześnie dzwonnica katedralną. Wjazd do zamku prowadził przez przedzamcze i bramę w skrzydle północnym. Skrzydła zamkowe podpiwniczone, 5-kondygnacyjne i miały na najwyższych piętrach ganki obronne ze strzelnicami zarówno na murach zewn. i wewn. Dziedziniec od północy i zachodu otaczają krużganki wzniesione po 1350 r. Pomieszczenia zamkowe sklepione krzyżowo. Od strony zach. 5-przęsłowy ganek /ponad 50 m/ prowadził do wieży latrynowej zwanej wielkim gdaniskiem, zbudowanej ok. 1384 r. Ściany zamku i wieży bogato blendowane. Na osi zamku wzniesiony kościół katedralny.

14. Kubatura	15. Powierzchnia użytkowa	16. Przeznaczenie pierwotne	17. Użytkowanie obecne
40,000 m ³	1576 m ²	Zamek	Muzeum
18. Prace budowlane i konserwatorskie, ich przebieg i dokumentacja <i>Dok.: 1053-1060, 1060-1078</i> 1939 r. zamek niezniszczony 1948 r. gruntowny remont 1950 - 1951 - odbudowa dachu nad częścią korytarza, zabezpieczone okna, wymiana zag. więźby, reperacja i wymiana pokrycia dach. od str. zach. i płu.		19. Stan zachowania (fundamenty, ściany zewnętrzne, ściany wewnętrzne, sklepienia, stropy, konstrukcje dachowe, pokrycie dachu, wyposażenie i instalacje) Stan zachowania obiektu zadawalający.	
20. Najpilniejsze postulaty konserwatorskie <i>1977 - obiekt nie wymaga interwencji konserwatorskiej</i>

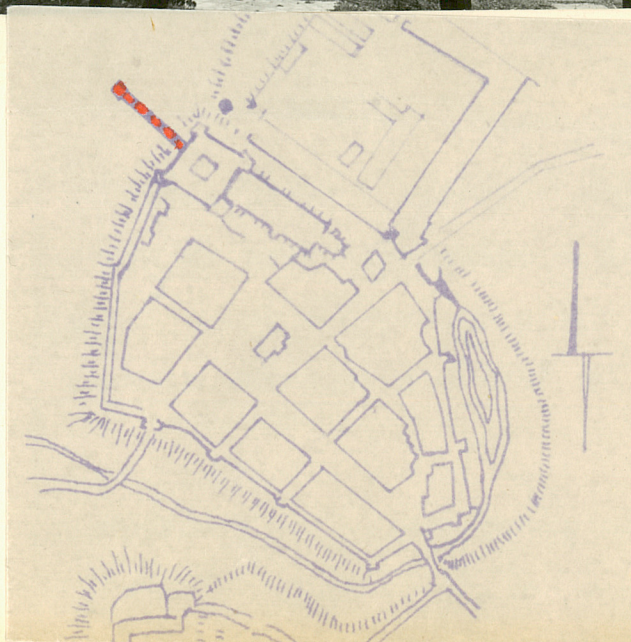
Donsker murowany z cegły. Od strony zach. elew. zamku pięćpręsłowy ganek o odległości ok. 50 m - prowadzi do wieży "latrynowej" wieża na rzucie kwadratu - zakończona dwoma szczytami uskokowymi ze sterczynami - rozczłonowanymi blendami.
