# KARTA EWIDENCYJNA ZABYTKU NIERUCHOMEGO

ZESPÓŁ GOSPODARCZY KLASZTORU CYSTERSKIEGO, NASTĘPNIE KAPITUŁY  
KATEDRALNEJ CHEŁMIŃSKIEJ, OBECNIE PELPLIŃSKIEJ

PELPLIN

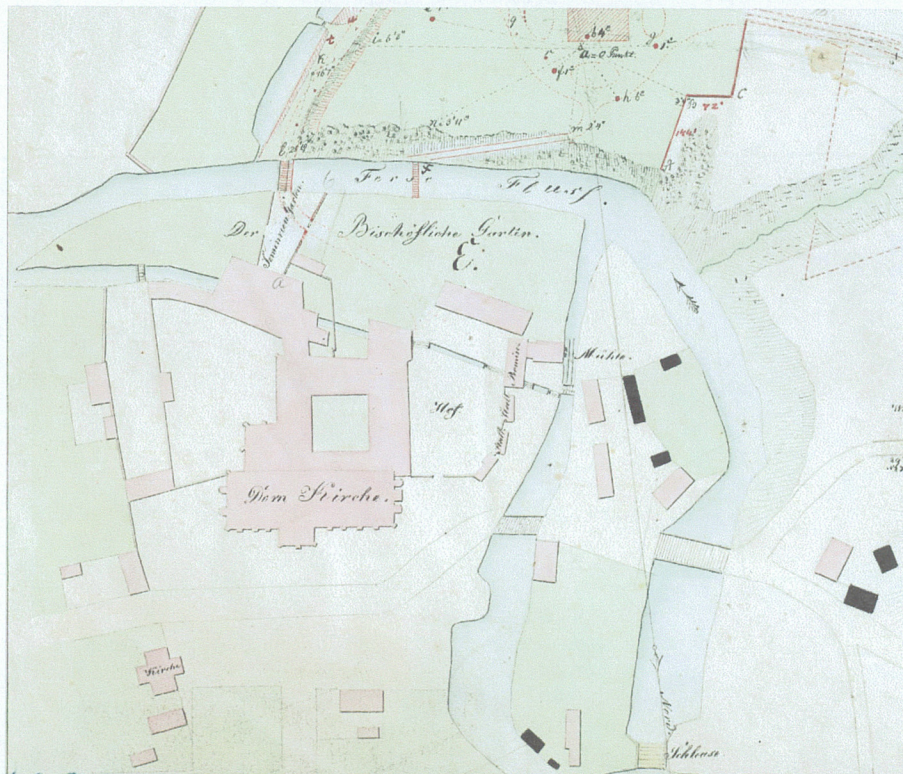
III. Plan sytuacyjny kapituły z nową zabudową gospodarczą i częściowo zrealizowanymi kanoniami, 1835 r., APG, sygn. V-18/131

Na planie sytuacyjnym kapituły chełmińskiej z 1835 r. (**fot. III.**) widoczne są dokonane przekształcenia na terenie zespołu. Dziedziniec I (*Hof*) zamykał od strony pn. mur dochodzący do budynku bramy, a następnie do dwóch stajni (*Stall*) oraz małego młyna; Od strony pd. mieścił się spichlerz i browar, ten ostatni przeniesiony z rozebranego w 1824 r. budynku pn., zaznaczonego jeszcze na poprzednich planach. W przestrzeni dziedzińca. nadal płynął otwarty kanał wsch. Dziedziniec II, również przecięty otwartym kanałem wsch., zamyka od pd. budynek dużego młyna, a na wyspie pojawiły się dwa budynki, przypuszczalnie gospodarcze.

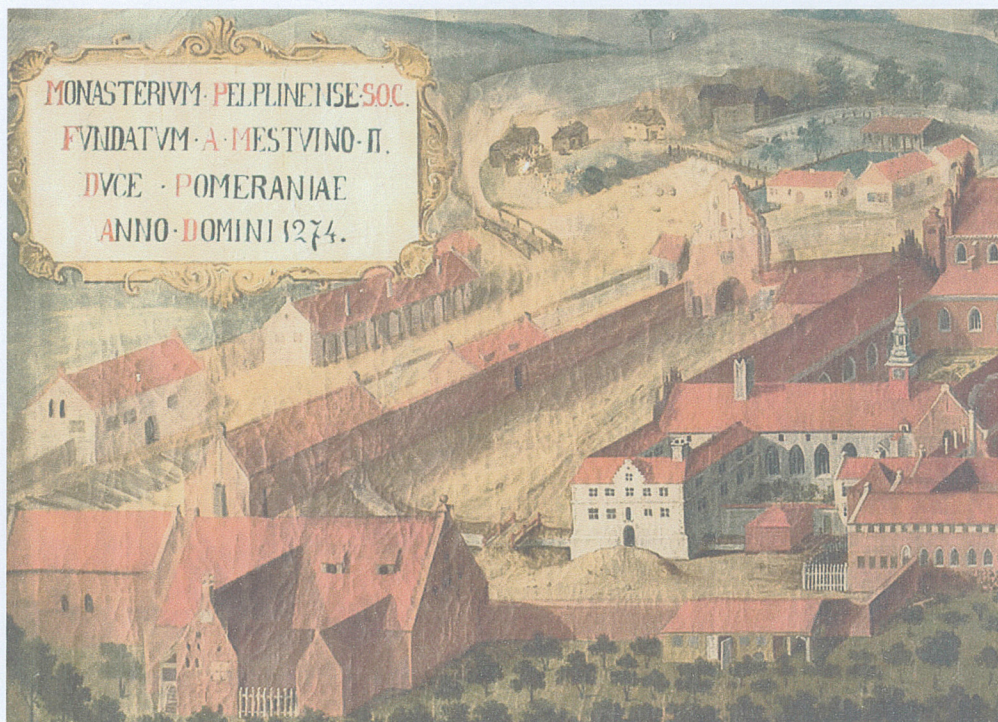
Jednak pełen obraz cysterskiego zespołu gospodarczego prezentuje veduta klasztoru z 1774 r. Przedstawia 2 dziedzińce rozdzielone budynkami gospodarczymi. Dziedziniec I (ob. Al. Cystersów) usytuowany wzdłuż zach. skrzydła klasztoru, wyznaczał od strony pn. browar, w narożniku pn.- zach. gotycka brama przebudowana w 1649 r., od zach. dwa budynki połączone murem: spichlerz i mały młyn, a od pd. drugi spichlerz i słodownia, wzniesione w 1759 r. Od kanału przez mały młyn w stronę klasztoru płynął otwarty kanał wsch. Dziedziniec II położony był wzdłuż kanału młyńskiego (ob. pd. część Placu Tumskiego), ograniczony od strony pd. budynkiem dużego młyna, od wsch. małego młyna i spichlerza połączonych murem, a od zach., za kanałem, budynkami gospodarczymi, z których północny charakteryzował się podcieniem wzdłuż całej elewacji frontowej.

V. Klasztor cysterski w Pelplinie, weduta z 1774 r., Muzeum Diecezjalne w Pelplinie.

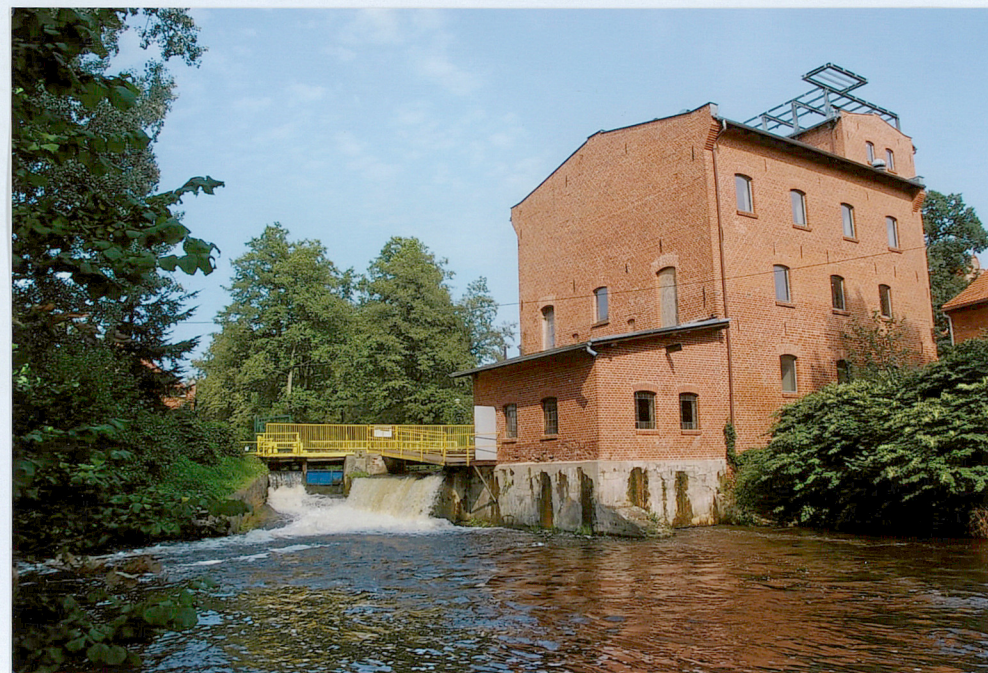
**Śluza (9.)**, zbudowana razem z mostem młyńskim w latach 1831-41, pierwotnie drewniana. Rozbudowana w 1865 r., a następnie w 1936 r., kiedy uzyskała 12 nowych zastawek, a także żelbetonowe przyczółki i trzy filary.

1. Widok zespołu z wieżyczki katedralnej
2. Widok Placu Tumskiego z zabudowaniami od strony pn.
3. Kanał Wierzycy, budynek bramny i wjazd na teren zespołu od strony pn.

8. Skrzydło pd. zespołu od strony pd.
9. Kanał Wierzycy i duży młyn ze służą od strony pd.
10. Kanał Wierzycy i służa
11. Służa od strony pn.
12. Skrzydło zach. zespołu od strony pd.- zach.

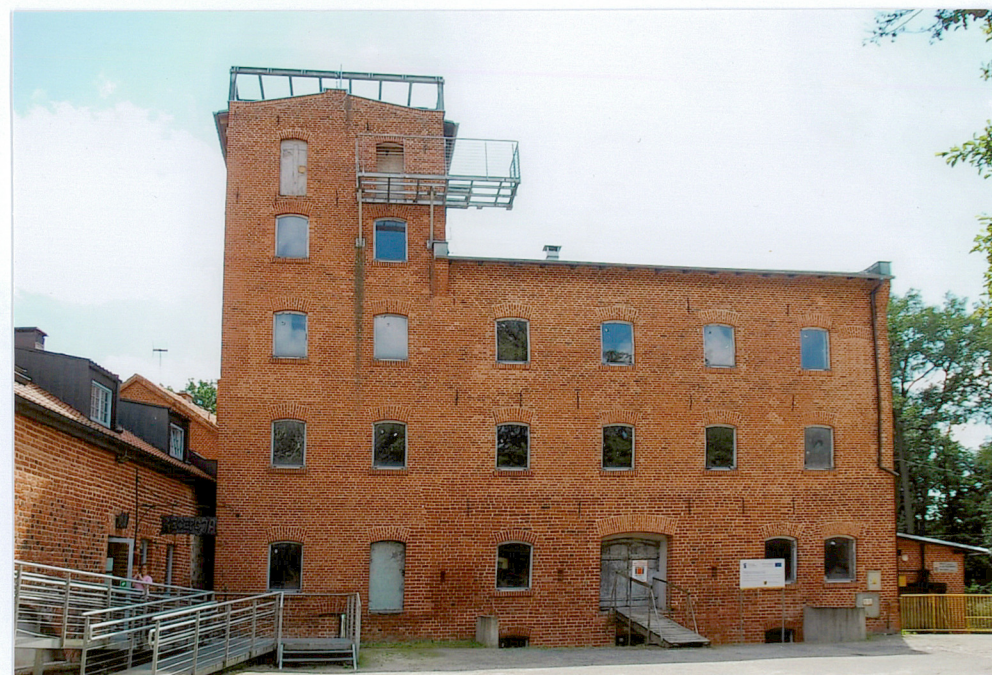
1. Budynek bramny, ob. punkt informacji – stan dobry
2. Stajnia, ob. sanitariaty – stan dobry
3. Spichlerz, ob. hotel – stan dobry
4. Mały młyn, ob. recepcja – stan dobry
5. Budynek mieszkalny, ob. dom rekolekcyjny – stan dobry
6. Duży młyn – stan przed remontem
7. Dom młynarza, ob. budynek mieszkalny – stan zły
8. Dom organisty, ob. budynek mieszkalny – stan dobry

**Duży młyn (6)**, obecnie nieużytkowany, zbudowany w XIV w., wówczas parterowy i krótszy, rozbudowany w końcu XVIII w., po 1895 r. i w 1926 r. Ceglany, podpiwniczony, trójkondygnacyjny z pięciokondygnacyjnym silosem. Nakryty dachem dwuspadowym, odrębnym dla silosu, na którym dodana współcześnie metalowa konstrukcja. Przy elewacji zach. parterowa. dobudówka mieszcząca turbinę.

13. Duży młyn, elewacja pn.
14. Duży młyn i budynek mieszkalny od strony pd.- wsch.
15. Mały młyn, elewacja zach., ob. recepcja hotelu
16. Mały młyn, elewacja wsch., ob. recepcja hotelu

Remont i nowa funkcja dużego młyna  
Remont kapitalny domu młynarza  
Ograniczenie nowej wysokiej zieleni przesłaniającej wsch. elewacje budynku  
bramnego i spichlerza

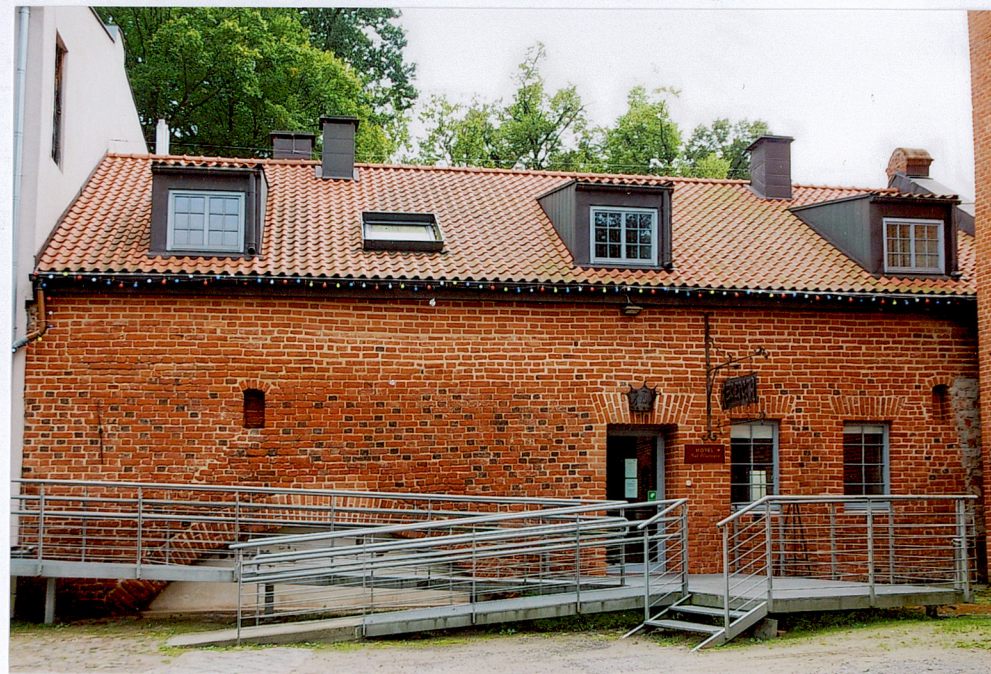
15

**Mały młyn, ob. recepcja hotelu (4.),** wzniesiony w XIV w., przebudowywany w XV i XIX w. Ceglany, parterowy, z półkolistym przepustem nad dawnym kanałem wsch., nakryty dachem dwuspadowym.

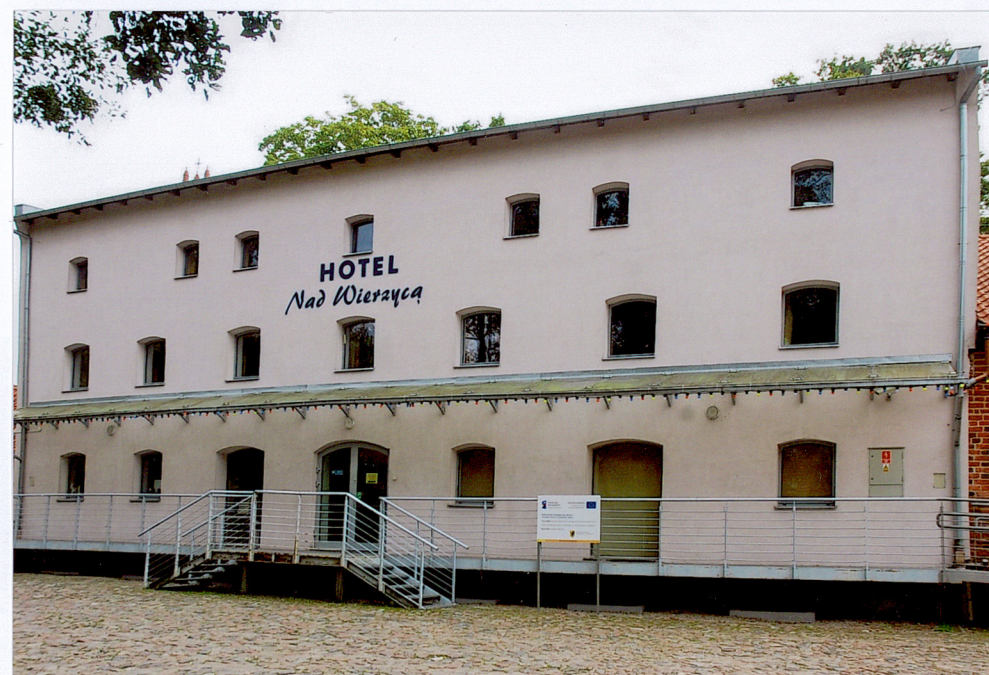
**Spichlerz, ob. hotel (3.),** zapewne z XIX w., chociaż na weducie klasztoru widnieje już w tym miejscu parterowy budynek. Ceglany, trójkondygnacyjny, nakryty dachem dwuspadowym.

17. Spichlerz, ob. hotel, elewacja zach.
18. Spichlerz, ob. hotel, elewacja wsch.
19. Stajnia, ob. sanitariaty, elewacja zach.
20. Budynek bramny, ob. punkt informacji, elewacja zach.

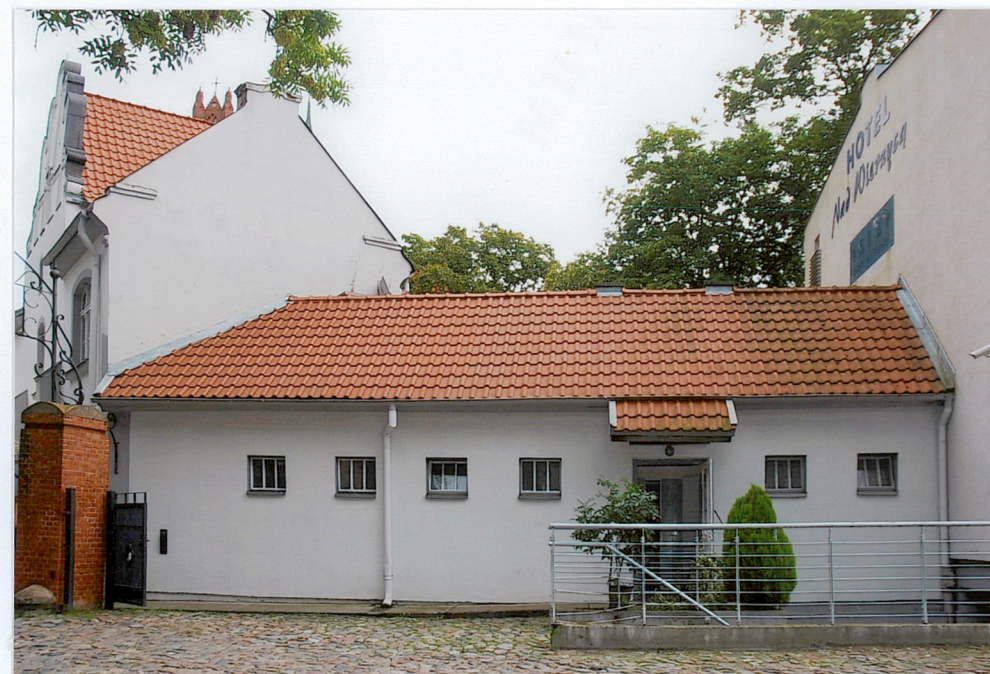
19.

**Stajnia, ob. sanitariaty (2.),** przypuszczalnie z XIX w., gdyż nie odnotowana jeszcze na weducie klasztoru. Ceglana, z górną częścią w konstrukcji szkieletowej, parterowa, o tynkowanych elewacjach, nakryta ceramicznym dachem dwuspadowym.

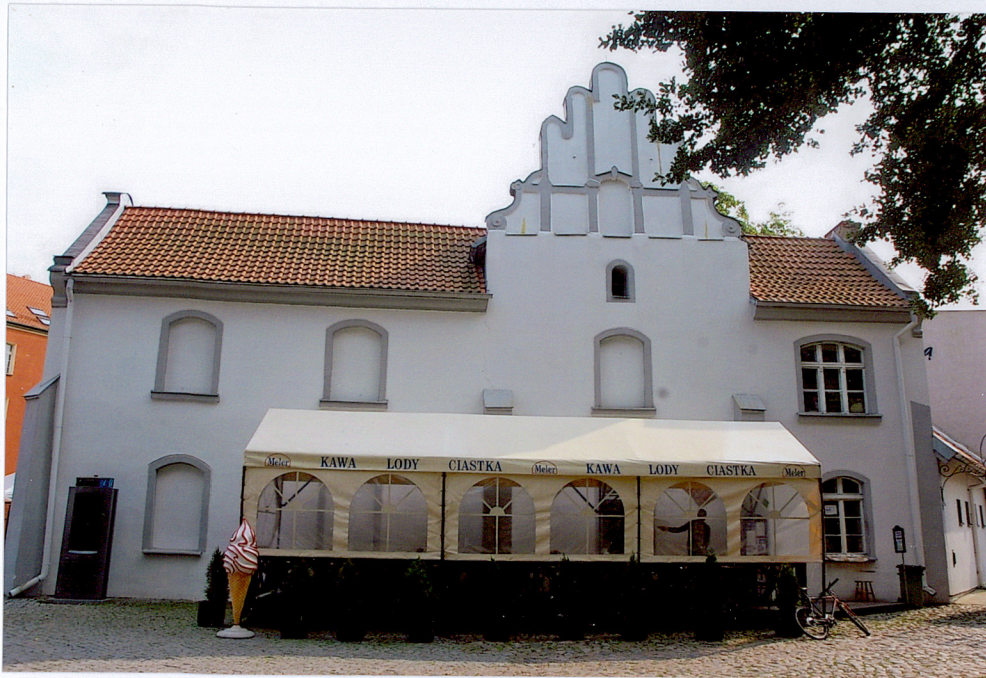
20.

**Dom bramny (1.)**, pierwotnie gotycka brama zach., przebudowana w latach 1619-49, kiedy uzyskała formę manierystyczną. W 1845 r. dostawiono część wsch., wówczas na piętrze urządzono mieszkanie dla organisty. Dalsza rozbudowa miała miejsce w 1871 r., kiedy powstała część zach. z pomieszczeniami dla Collegium Marianum. Ceglana, na kamiennym fundamencie, piętrowa. Nakryta dachem dwuspadowym z zachodnim dwustrefowym szczytem schodkowym, o wolutowych spływach. Na elewacji zach. czytelny ceglany, półkolisty łęk dawnego przejazdu bramnego. Obecnie mieści się tu punkt informacji turystycznej.

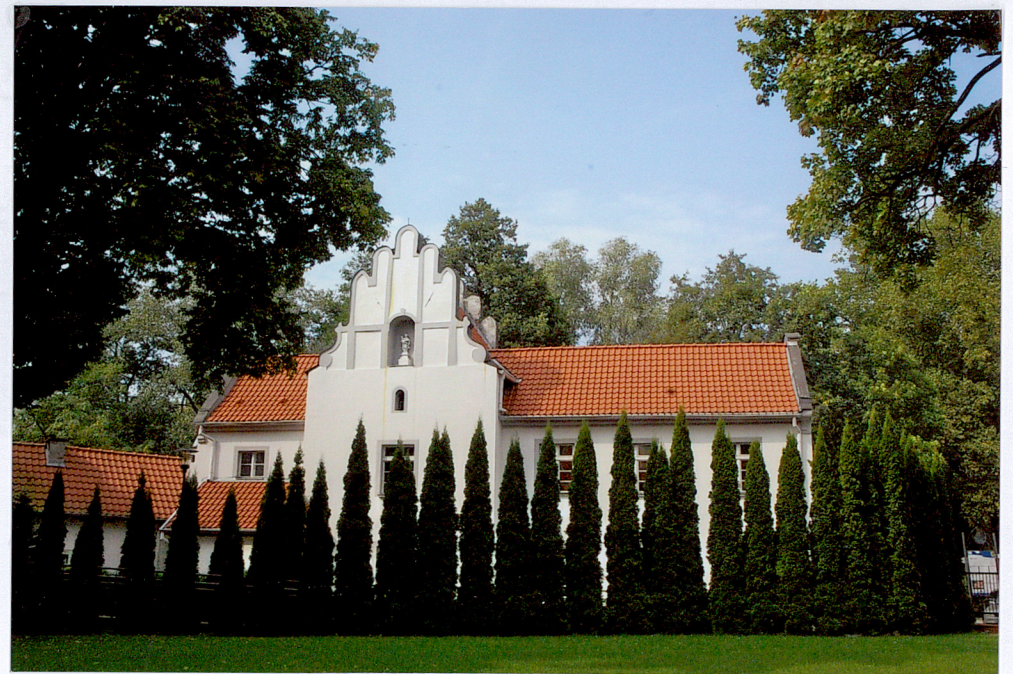
21. Budynek bramny, ob. punkt informacji, elewacja wsch.
22. Dom organisty, ob. budynek mieszkalny, elewacja wsch.
23. Dom młynarza, ob. budynek mieszkalny, elewacja wsch.

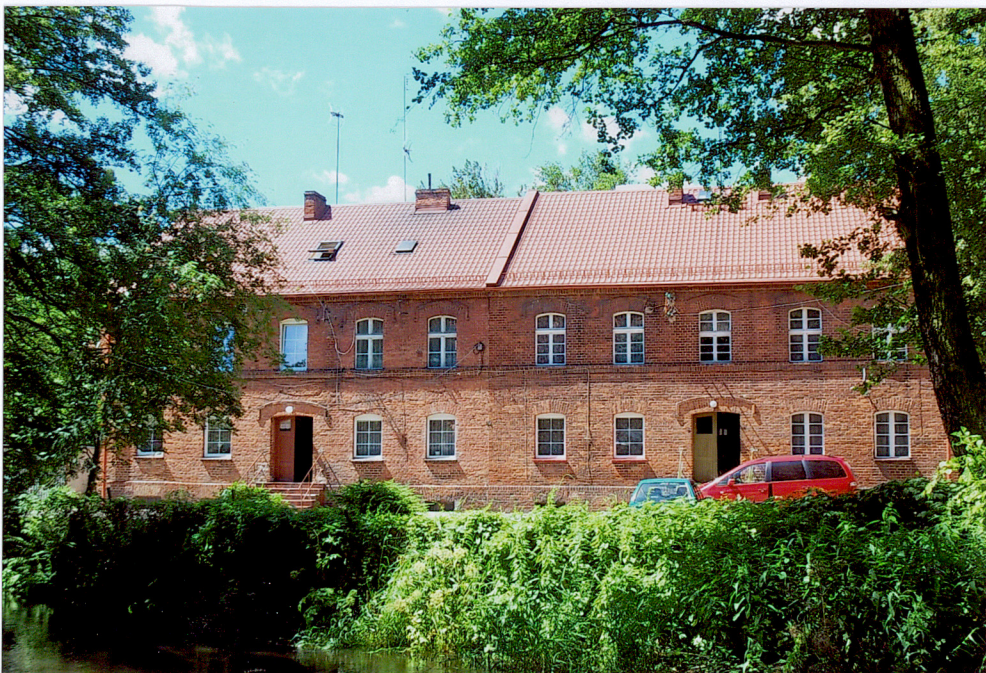
22.

**Dom organisty i służby kościelnej (8.),** część pn. zbudowana w 1869 r., część pd. dobudowana pod koniec XIX w., częściowo przekształcona w 2. ćwierci XX w. Ceglany, podpiwniczony, dwukondygnacyjny, nakryty dachem dwuspadowym, o połaciach współcześnie krytych blachodachówką.

Budynek bramny – remont 2001 r.  
Spichlerz – remont z adaptacją na hotel 2006 r.  
Mały młyn – remont z adaptacją na recepcję 2006 r.  
Duży młyn – częściowy remont 2008 r.  
2009 - dom organisty - generalny remont dachu, opierzeń blacharskich, położenie blachodachówki

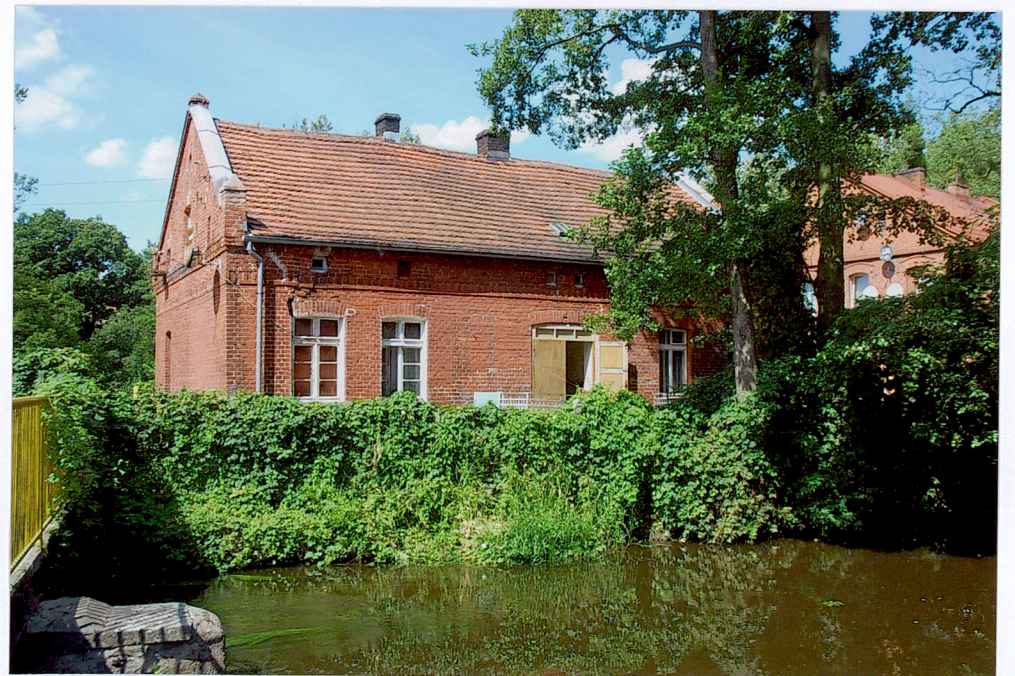
23.

**Dom młynarza (7.),** z końca XIX w., wzniesiony z cegły, na kamiennym fundamencie, założony na rzucie prostokąta, z przybudówką od zach. oraz gankiem od frontu. Podpiwniczony, parterowy, nakryty ceramicznym dachem dwuspadowym.
