Nr II

1. Obiekt zabytkowy

Dom nr 1 podcieniowy

2. Miejscowość **gw. N. DWÓR GDANSKI**  
MYSZEWKO3. Wiek  
1793

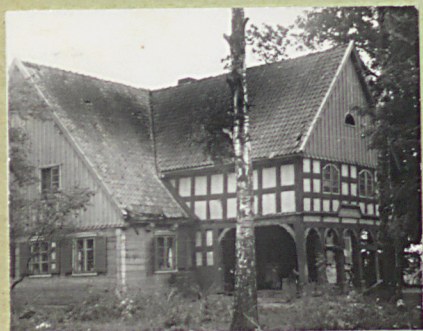
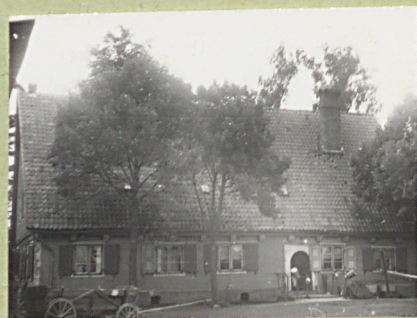
29. Fotografie

10% belek nieca wymaga. wymiany. W pod.  
cieniu konieczne drobne naprawy. Brak  
części rytnen.
