1. Obiekt

KAPLICA PRZEDPOGRZEBOWA

SOPOT

1. Miejscowość.....	4. Obiekt (nazwa jak w karcie)	5. Zawartość wkładki (nazwa materiału uzupełniającego)
SOPOT	KAPLICA CMENTARNA	Zdjęcia
2. Gmina.....	Cmentarz katolicki	
3. Województwo.....		
GDŃSKIE

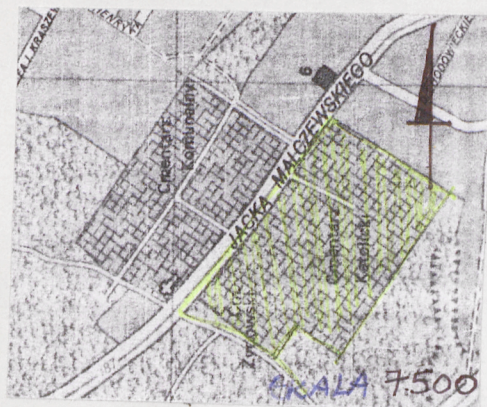
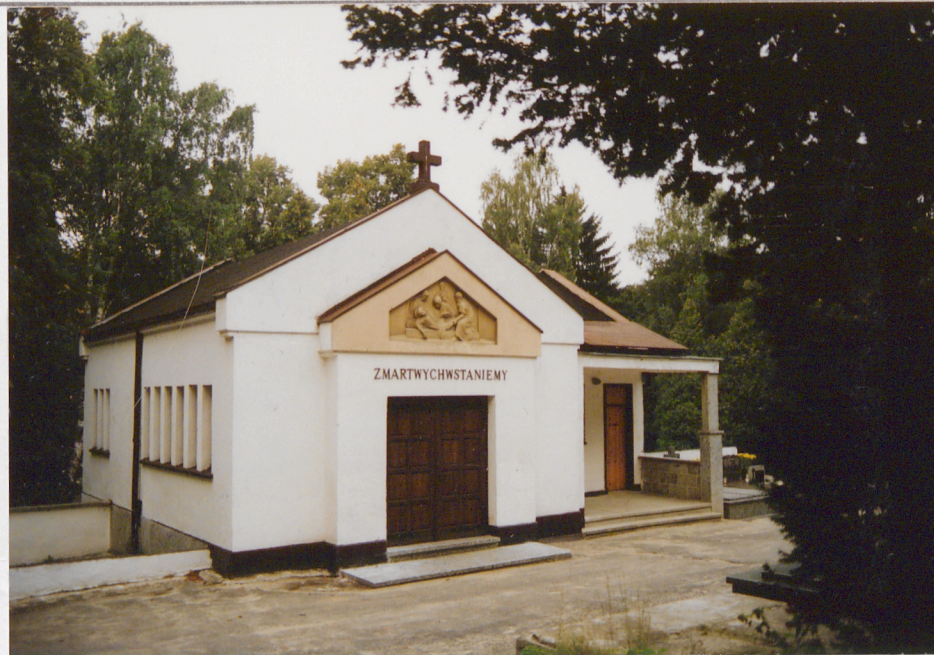
11. Zdjęcia, rzut, przekrój, sytuacja, orientacja

Plan. Założona na planie dwóch zestawionych prostokątów. W części zachodniej kaplica pogrzebowa, w części wschodniej pomieszczenia biurowo-gospodarcze. W piwnicy pomieszczenia gospodarcze.

Bryła. Zwarta, dwuczłonowa, przykryta dwuspadowymi dachami. Od strony zachodniej, północnej i wschodniej widoczna kondygnacja piwnic. Od południowego wschodu narożny podcień wsparty na prostokątnym filarze.

Elewacje. Zachodnia - w części zachodniej wejście główne zaakcentowane lekko wysuniętym ryzalitem powtarzającym w mniejszej skali zarys elewacji. Otwór drzwiowy prostokątny, drzwi dwuskrzydłowe. Powyżej trójkątny tympanon, w jego polu płaskorzeźba "Złożenie do grobu".
