ZAKŁAD BALNEOLOGICZNY

1903-1904

SOPOT

12. Autorzy, historia obiektu, określenie stylu.

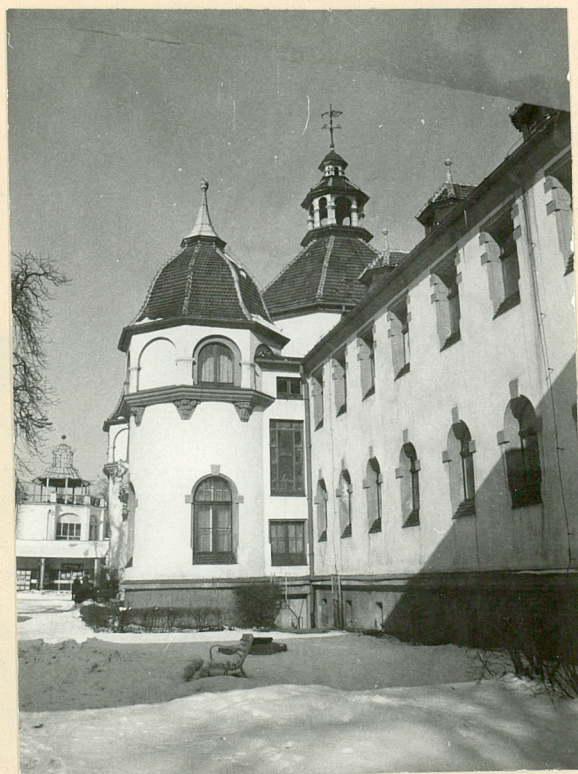
1

1. Elewacja północna
2. Skrzydło pld. - elewacja zach.
3. Elewacja pld. - wspornik
4. " " "
5. " " "
6. " " "
7. " " "
8. " " "
9. " " "
10. " " "
11. " " "
12. " " "
13. Elewacja pld. - portal - zwieńczenie
14. " " " - zwornik
15. Elewacja pld.
16. Latarnia wieńcząca hełm
17. Elewacja zach. - okna na piętrze
18. " " " na parterze
19. Elewacja pld. - okno
20. Elewacja pld.
21. Elewacja pld. - okno na piętrze
22. " " - szczyt
23. Elewacja zach. - lukarna
24. Dachy w części pld.-zach.
25. Wieżyczka w części pld.-zach.
26. Elewacja wsch. - szczyt
27. Dziedziniec wewnętrzny
28. " " - elewacja wsch.
29. " " " zach.
30. " " " pld.
31. " " " pld.-zach.
32. Elewacja południowa
33. " "
34. Wjazd na dziedziniec wewnętrzny

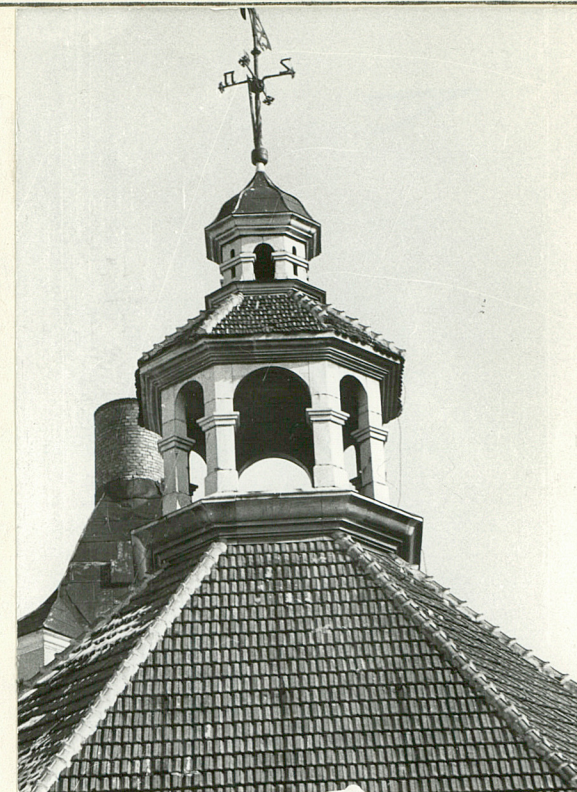
50

50. Latarnia wieńcząca hełm
51. Korytarz - I piętro
52. Korytarz - parter
53. Korytarz - parter
54. Korytarz - parter
55. Drzwi - I piętro
56. Drzwi - I piętro
