1. Obiekt

572/7/13/A BASZTA MLYNSKA

STAROGARD GDAŃSKI

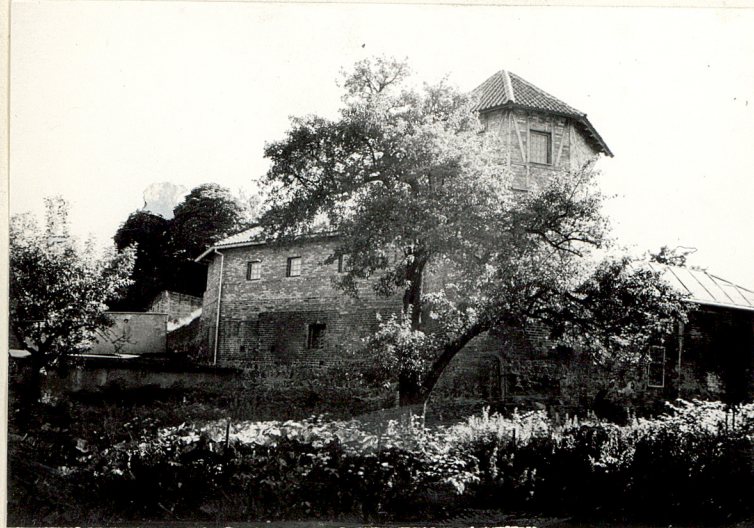
Fot. 1. Widok od płn./wsch.

Cała baszta zachowana jedynie do wys.5 m licząc od poziomu terenu na zewnątrz murów.Czworoboczny cokół z ubytkami przy narożach,pęknięty od strony płn.,z wtórnie wykutym otworem wejścia od zach. Również od pld.jest wybity i zamurowany współcześnie otwór.Kolebka spękana.

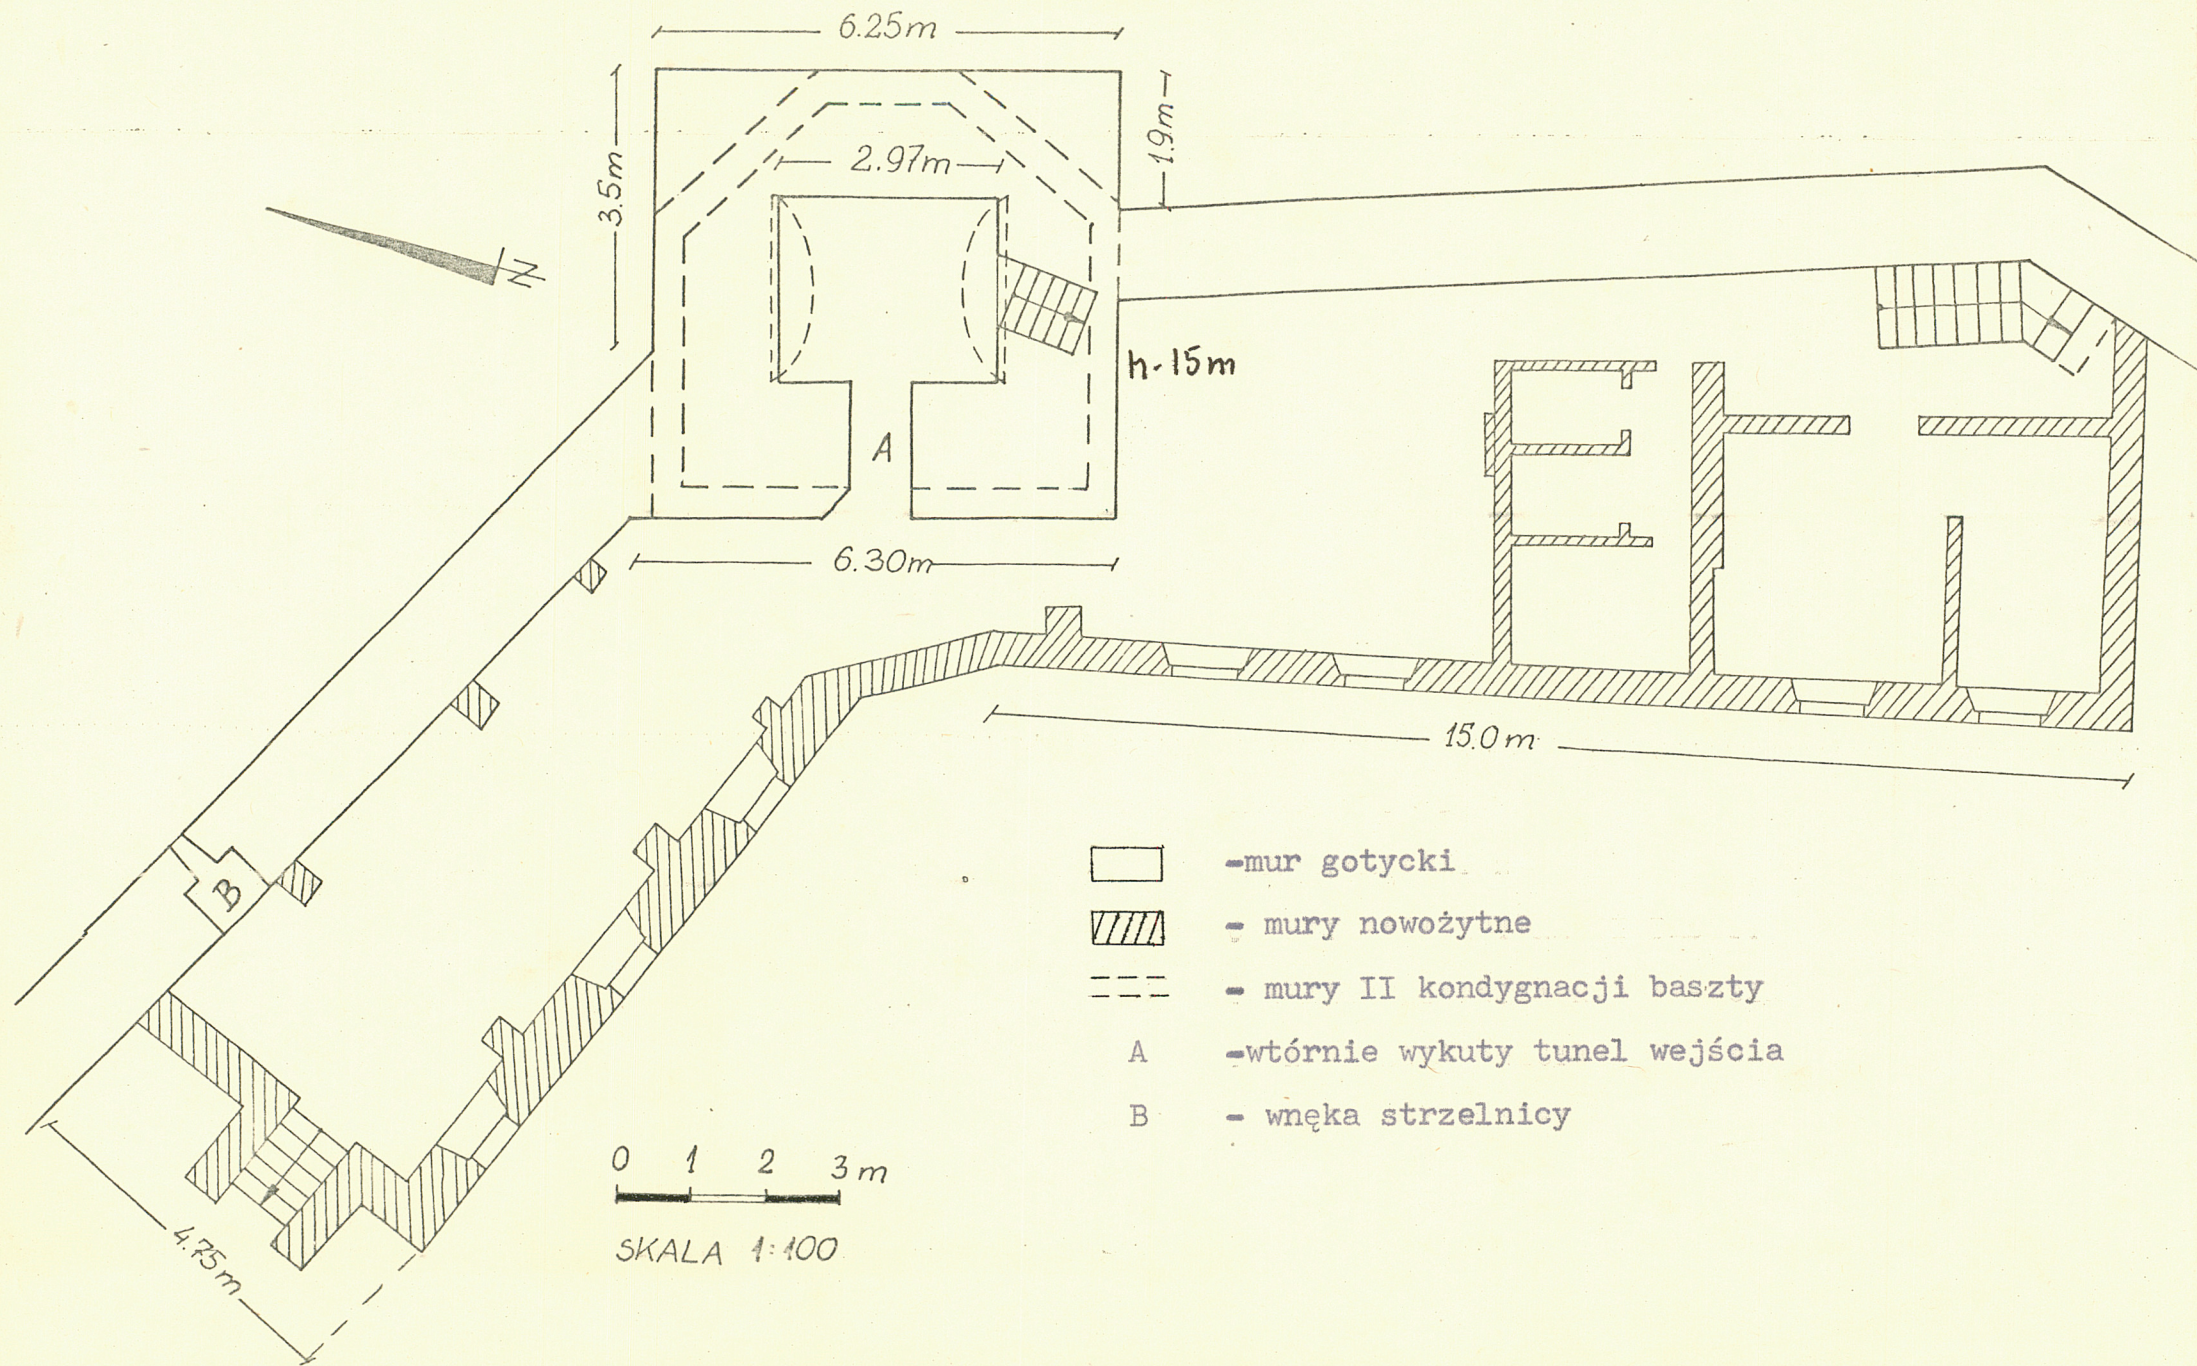
BASZTA MŁYŃSKA-plan I kondygnacji

- Baszta pierwotnie na rzucie zbliżonym do kwadratu o boku 6,2 x 5,9 m,później górą przebudowana /od str.zewnętrznej murów/ w formie wielobocznej. Pierwotny zarys obiektu czytelny jest obecnie jedynie w partii przyziemia .

- Wnętrze baszty o wym. 2,9 x 2,4 m zachowane jest jedynie w części piwnicznej z rozpiętym nad nią w czasach nowożytnych sklepieniem kolebkowym oraz wtórnie przebitym otworem wejścia do piwnicy.

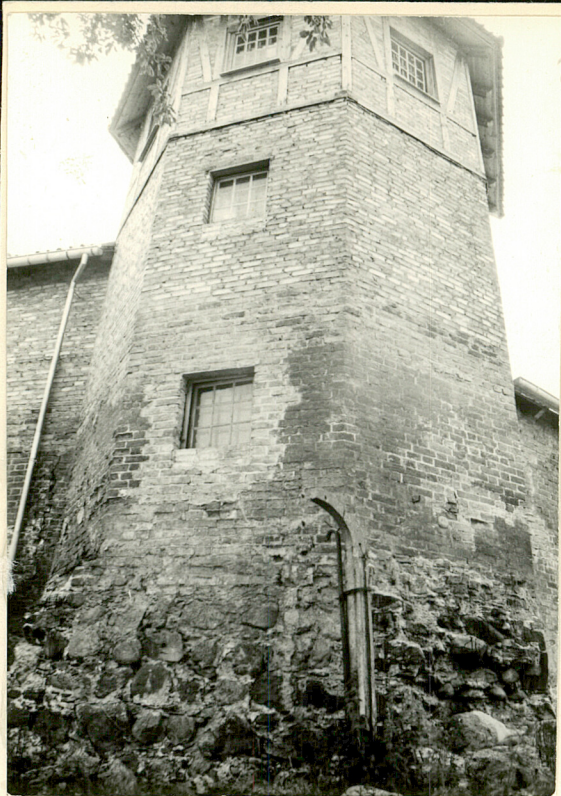
4

- Wszystkie elewacje w licu ceglanym. Dołem kamienny cokół do wys. 2-2,5 m, wyżej jedynie do wys. 5 m czytelne są pozostałości muru średniowiecznego. W nowo budowanym obiekcie okna są w 1 kond. w elewacji płn i wsch, w 2 kond. tylko w elewacji wsch. i w kond. 3, w elewacji zach, płn-wsch., wsch., i pld-wsch. Cegła gotycka w licu kończy się na wysokości nadproży okien 1 kond. / w ścianach zewnętrznych/ wyżej cały obiekt został wzniesiony w latach 1982-1983 z cegły maszynowej, nowożytniej.

1. Widok od płn./wsch.
2. Plan miasta z 1810 r.
3. Widok od płn.zach.
4. Widok od wsch.
5. Widok od płd.wsch.
6. Narożnik płn./wsch.
7. Fragment ściany wsch.
8. Sklepienie piwnicy
9. Piwnica posadowienie muru

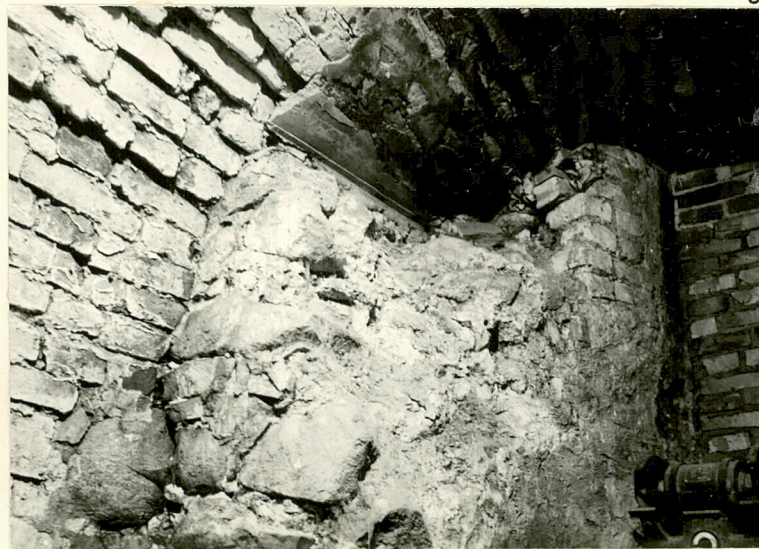
8

- W piwnicy sklepienie kolebkowe rozpięte m-y ścianą płn. i pld. wykonane z cegły nowożytniej,maszynowej,pozostałe sklepienia i stropy baszty nie zachowały się jako że cały obiekt w swej oryginalnej,średniowiecznej formie zachowany jest jedynie do wys. 5 m /od strony zewnętrznej murów/

Wzmocnić /przemurować/ sklepienie kolebkowe w piwnicy.

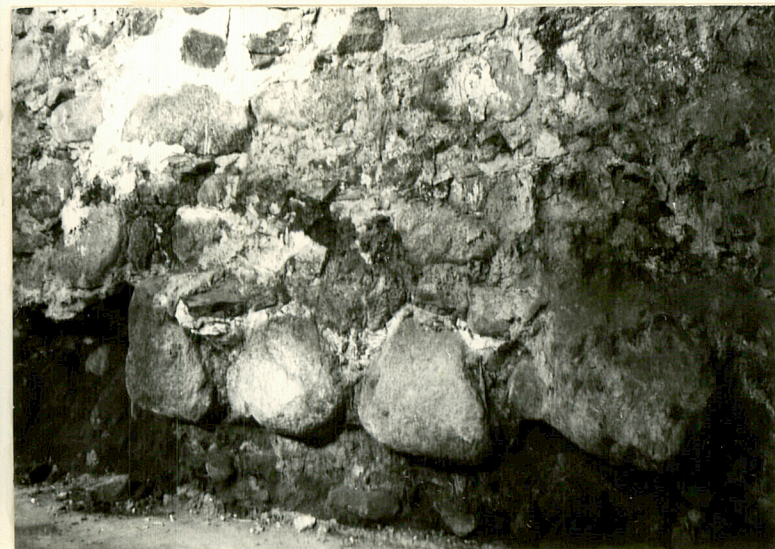
9

- Baszta wzniesiona z cegły gotyckiej,na fundamencie z nieobrabianych,granitowych otoczków polodowcowych,na zaprawie wapiennej.Grubość ścian ok.1,7 m.
