Nr POMORSKIE 7271

1. Obiekt  
774/1 EWANGELICKI KOŚCIÓŁ CHRYSYTA - OB.KOŚCIÓŁ RZYMSKO - KATOLICKI  
P.W.ŚW.ANDRZEJA BOBOLI

2. Czas powstania  
1914-1916 r.

3. Miejscowość  
G D A Ń S K - W R Z E S Z C Z

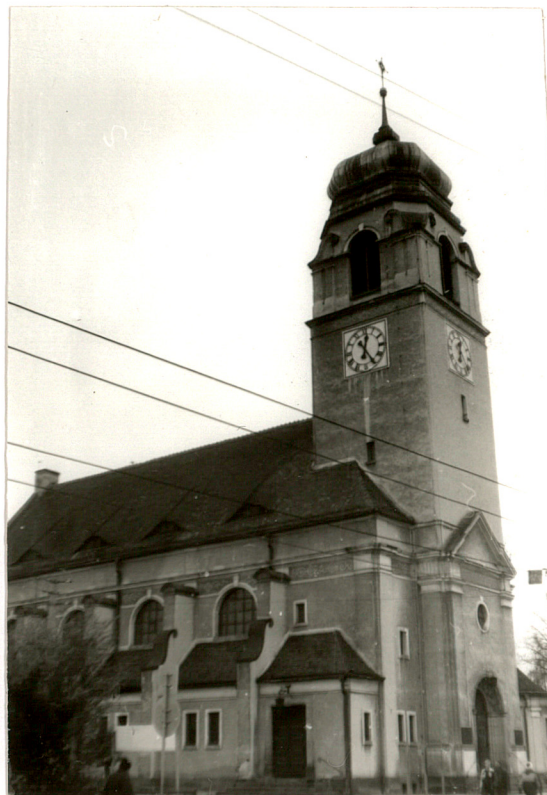
FOT. 2

fot.2 - widok od strony pñ.-wsch.

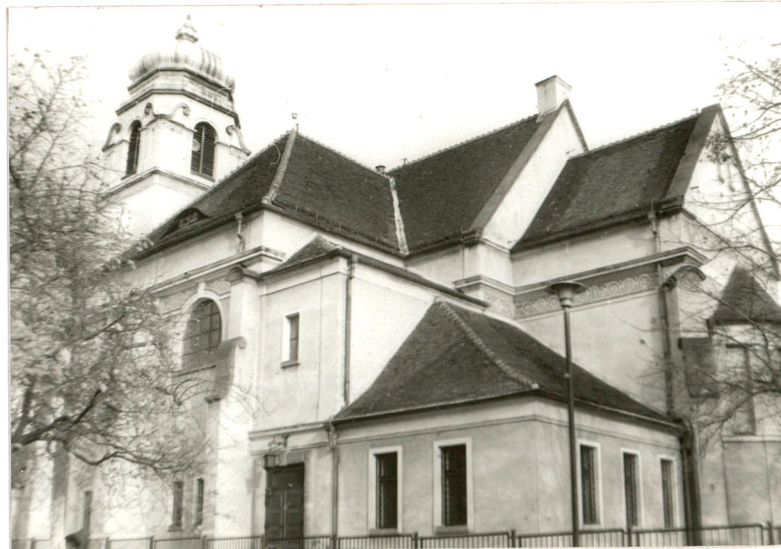
FOT. 3

fot.3 - całość bryły od strony pld.-zach.

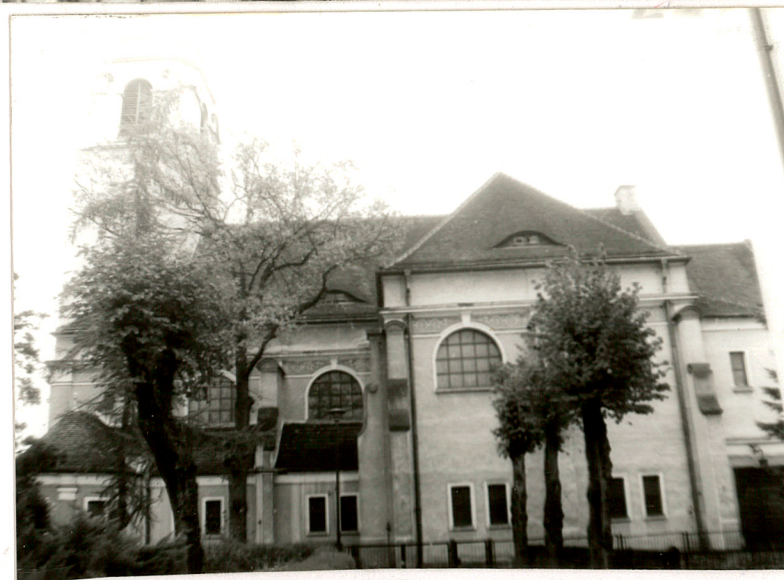
FOT. 4

Elewacja zachodnia 5-osiowa dwustrefowa, w tym, w tym 2-osiowy dwustrefowy ryzalit przekryty odrębnym tróspadowym dachem z wolim okiem na osi. W parterze prostokątny otwór wejściowy poprzedzony kamiennymi schodami. W północno-wschodnim narożniku półkolisty aneks z trzema prostokątnymi oknami, przekryty odrębnym daszkiem. Pozostała część elewacji opracowana analogicznie jak elewacja wschodnia.

fot.4 - widok elewacji zachodniej

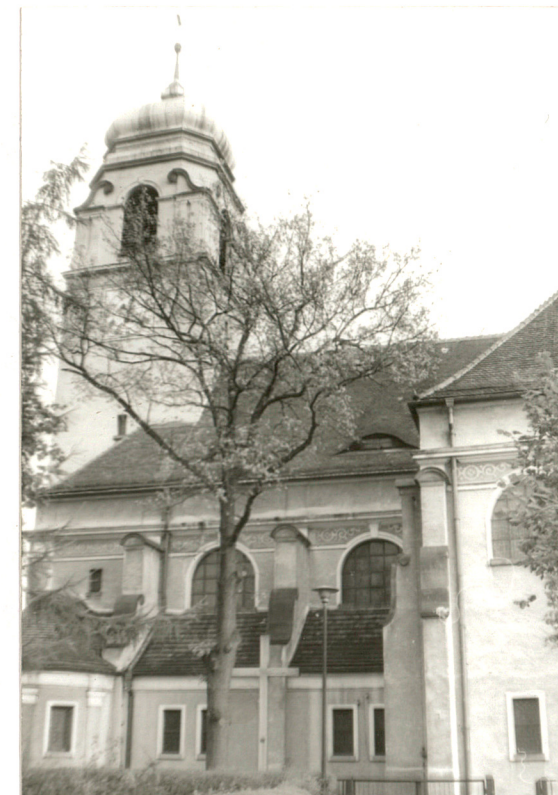
FOT. 5

fot.5 - fragment elewacji zachodniej z wieżą

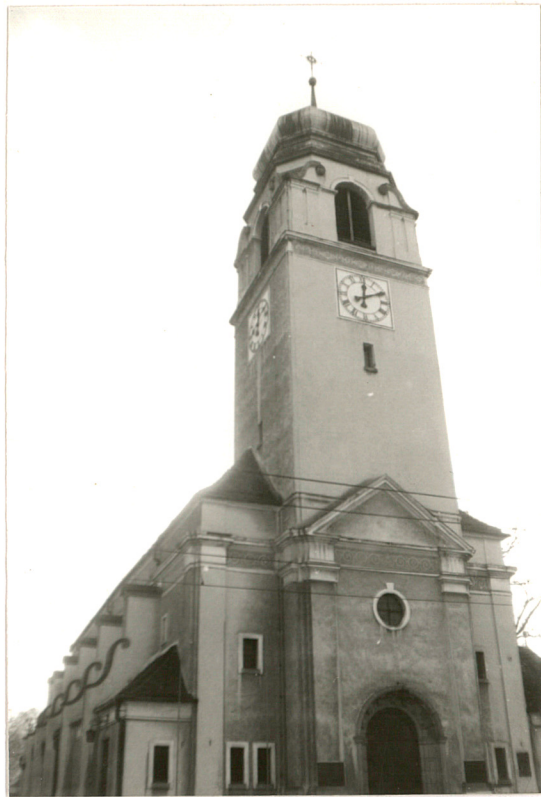
FOT. 6

Fasada kościoła dwustrefowa, podzielona trójkątnym tympanonem, podkreślonym profilowanym gzymsem kordonowym dekorowanym dodatkowo fryzem o powtarzalnym motywie koła i woluty. Niższa strefa fasady podzielona w pionie czterema pilastrami, z których skrajne flankują fasadę natomiast środkowe stanowią podstawę trzonu wieży. Otwór wejściowy zamknięty półkoliście rozglifiony o falistej linii glifu-dekorowanego w górnej części pełnoplastycznymi formami powtarzanymi przemienne-kanelowanej kostki i rozetki. Półkoliste zwieńczenie podkreślone profilowanym gzymsem. Drzwi dwuskrzydłowe, pełne z półkolistym nadświetłem, dekorowane sześciobocznymi płycinami z rozetką. Powyżej drzwi kolisty otwór okienny. Wieża czworoboczna założona na planie kwadratu, z zegarami w trzech elewacjach, podkreślona w górnej partii profilowanym gzymsem. Powyżej gzymsu flankowana pilastrami zwieńczonymi wolutami. Między pilastrami w każdej elewacji po jednym otworze okiennym zamkniętym półkoliście. Całość przekryta hełmem cebulastym zwieńczonym iglicą zakończoną krzyżem

fot.6 - elewacja frontowa /północna/

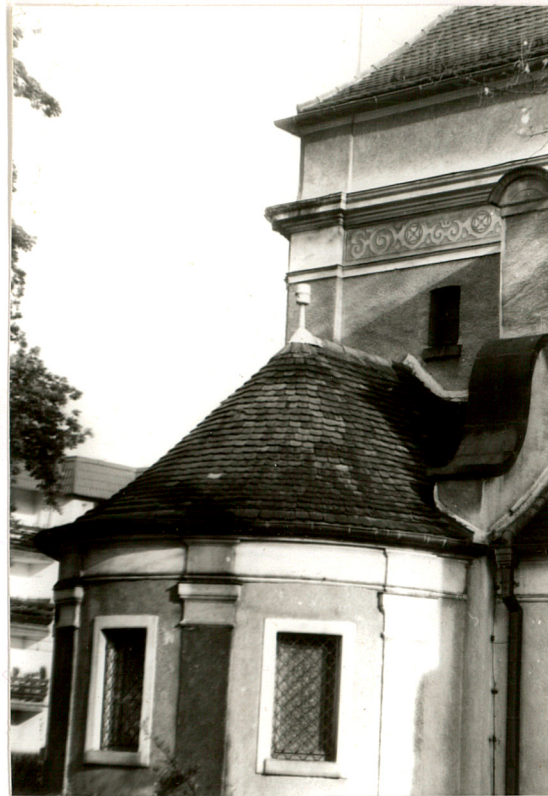
FOT. 7

fot.7 - półkolisty aneks od pñ.-zach.

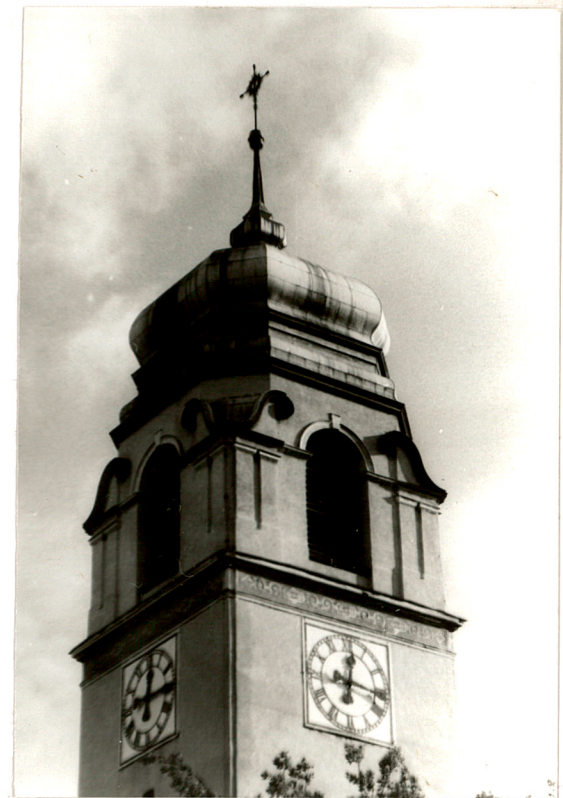
FOT. 8

fot.8 - górna partia wieży

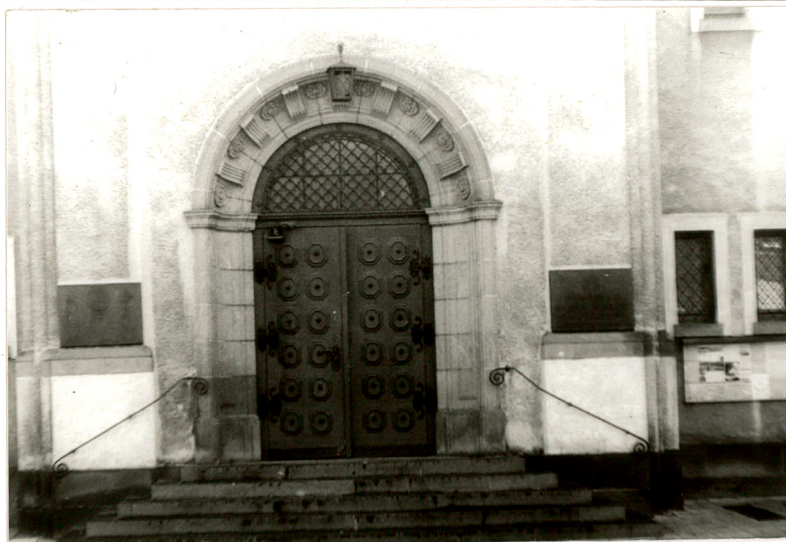
FOT. 11

- Otwór drzwiowy wejścia głównego przesklepiony półkoliście z nadświetlem, drzwi dwuskrzydłowe pełne dekorowane profilowanymi sześciobocznymi płycinami z rozetką, zachowany dekoracyjny zamek z okuciami i zawiasy. Drzwi wejściowe w skrajnych osiach elewacji wschodniej i zachodniej o wykroju prostokąta dwuskrzydłowe dekoracyjne ramowo-płycinowe z prostokątnym okratowanym nadświetlem. Drzwi wewnętrzne do zakrystii jednoskrzydłowe ramowo-płycinowe z zachowanymi okuciami i zawiasami. Zachowane wahadłowe drzwi wewnętrzne z kruchty do nawy kościoła 2-skrzydłowe, płycinowe domknięte półkolistą blendą, skrzydła w połowie przeszklone z dekoracyjnym okratowaniem i uchwyty w formie walcowatych drążków. Otwory okienne osadzone w dwóch strefach. Niższa strefa z prostokątnymi okienkami osadzonymi we wnękach. Okna stalowe ze szkleniem witrażowym zachowanym. Wszystkie okna przyziemia okratowane.

- fot.9 - półkolisty aneks od północy
- fot.10- zwieńczenie skarp i dekoracyjny fryz
- fot.11- wejście główne do kościoła
- fot.12- tympanon nad wejściem głównym

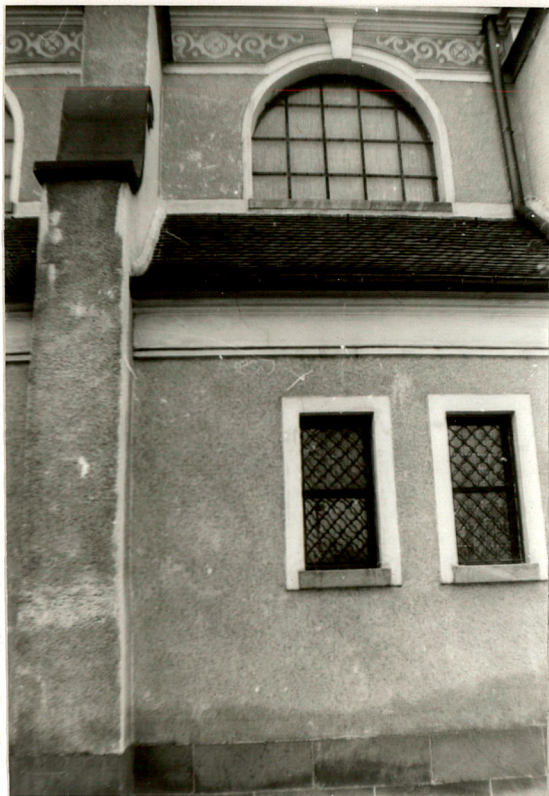
FOT. 15

2 Elewacja wschodnia 5-osiowa, dwustrefowa. Podzielona w pionie 5-cioma skarpami o łagodnych spływach zakończonych wolutami. Między skarpami pulpitowe daszki, powyżej których umieszczono duże półkoliście zamknięte otwory okienne. W niższej strefie w każdym polu między przyporami po dwa prostokątne okienka. Drzwi wejściowe w skrajnych osiach poprzędzone kamiennymi schodami. Drzwi dwuskrzydłowe ramowo-płycinowe, dekoracyjne. Powyżej otworów okiennych wyższej strefy przebiega fryz będący kontynuacją fryzu z fasady.

- fot.13- woluty wieńczące przypory
- fot.14- półkoliste okno strefy wyższej
- fot.15- dwustrefowy fragment elewacji wschodniej
- fot.16- absyda od południa

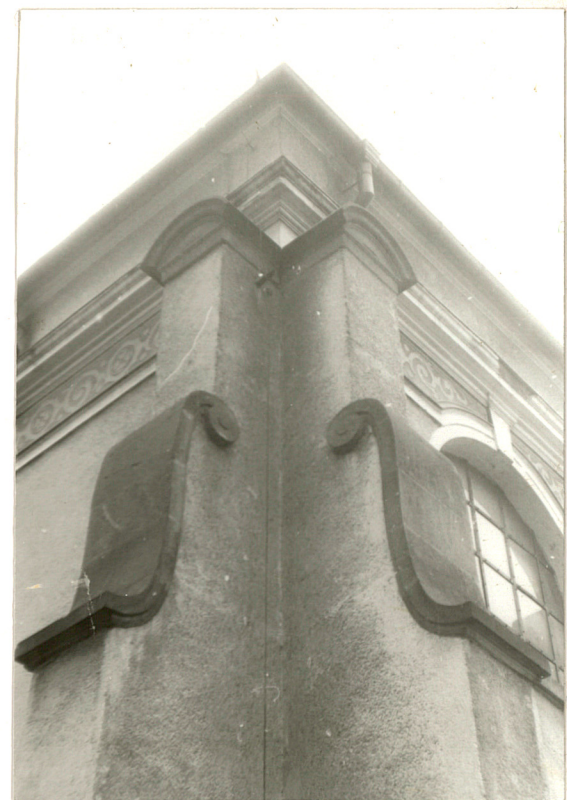
FOT. 17

- fot.17- naroże flankowane dwiema skarpami
- fot.18- gzyms kordonowy z dekoracyjnym fryzem
- fot.19- fragment gzymsu kordonowego z fryzem
- fot.20- prostokątne witrażowe okna strefy niższej

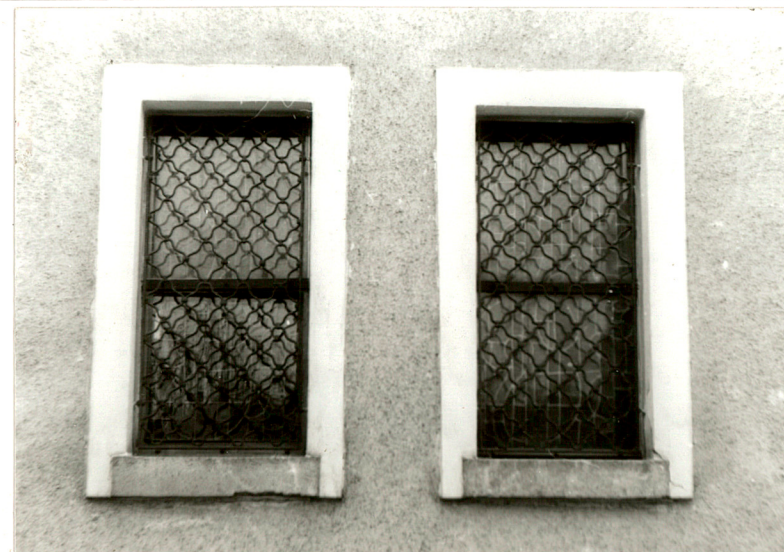
FOT. 21

- fot.21- para prostokątnych okien elewacji zachodniej
- fot.22- fragment dekoracji drzwi wejściowych z okuciem i zawiasem
- fot.23- pręt przyścienny schodów zewnętrznych

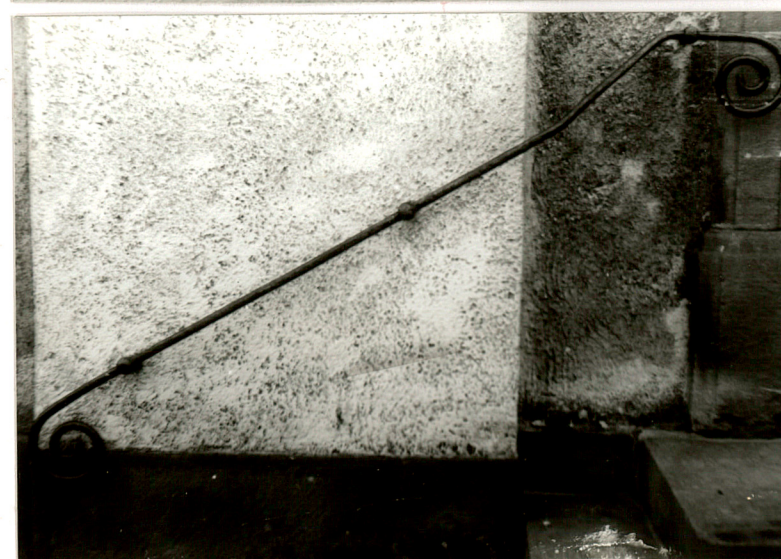
FOT. 23

- Schody na chór wylewane na mokro betonowe, zabiegowe, balustrada metalowa z giętych prętów, słupki metalowe o przekroju koła, pochwyty drewniane. Na ścianie południowej klatki schodowej zamocowany wspornikowo sam drewniany pochwyty. Zewnętrzne schody kamienne z przyściennym pochwytem z metalowego kutego pręta.

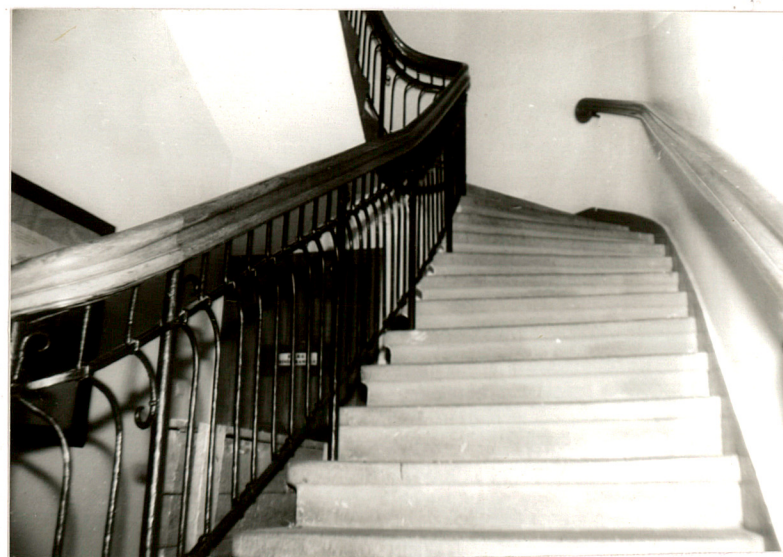
FOT. 28

- fot.28 - klatka schodowa na empore
- fot.29- boczne drzwi wejściowe od wnętrza
- fot.30- główne drzwi wejściowe od wnętrza
- fot.31- drzwi wahadłowe między kruchtą a nawą

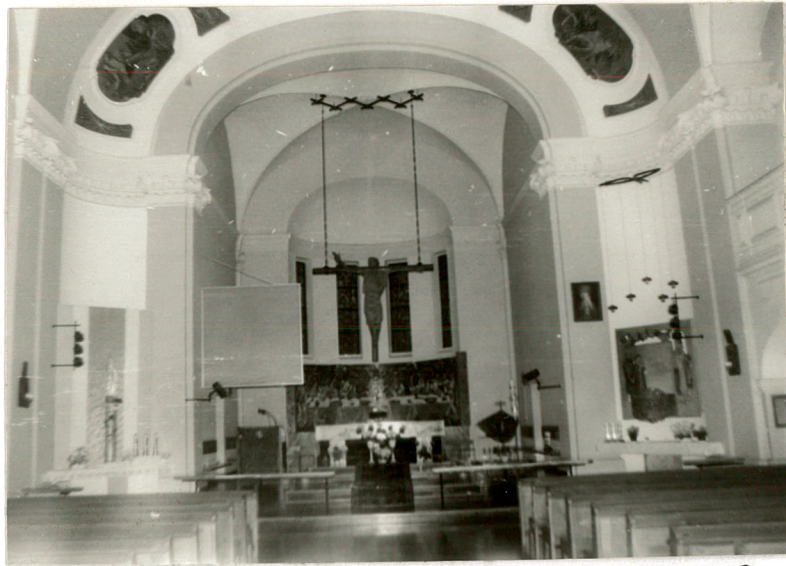
FOT. 33

Wnętrze kościoła trójnawowe, przy czym nawy boczne stanowią 1/3 wysokości nawy głównej. Nawa główna sklepiona kolebką z półkolistymi lunetami, nawy boczne krzyżowe. Ołtarz główny w południowej części kościoła założony na planie prostokąta z półkolistą absydą zamkniętą konchą. Ołtarz oddzielony koszowym łukiem tęczowym, wsparty na pilastrach o głowicach dekorowanych wolutami, wolimi oczkami i motywami roślinnymi. Pilastry te powtórzone są w pasmach międzyokiennych na obu ścianach podłużnych, podtrzymując łęki lunet. Nad łukiem tęczowym cztery obrazy polichromowane o formach zbliżonych do owalu, przedstawiające czterech ewangelistów wraz z ich atrybutami. Chór muzyczny wraz z prospektem organowym w północnej części kościoła, wsparty na dwóch filarach, oddzielony pełną balustradą dekorowaną prostokątnymi płycinami. W zachodniej części kościoła znajduje się empora otwarta podwójną arkadą, wsparta na trzech filarach, zamknięta balustradą identyczną jak na chórze muzycznym. Poniżej balustrady dwa łęki koszowe. Empora sklepiona krzyżowo. Wystrój ołtarza głównego podobnie jak bocznych potraktowane całkowicie współcześnie.

- fot.32- drzwi do zakrystii
- fot.33 - widok ogólny wnętrza w kierunku ołtarza głównego
- fot.34- widok ogólny chóru z organami
- fot.35 - filar podtrzymujący empore chór

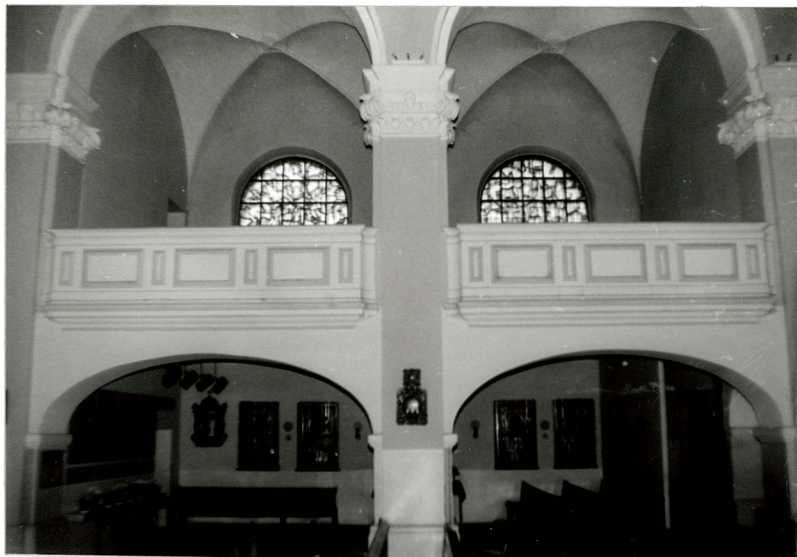
FOT. 38

- Posadzka nawy głównej i naw bocznych kamienna, wymieniona w oparciu o opracowany projekt, w prezbiterium posadzka z płyt marmurowych.
- Sklepienie nawy głównej - kolebka z półkolistymi lunetami; w nawach bocznych sklepienie krzyżowe podobnie jak sklepienie empory w części zachodniej. Strop w zakrystii drewniany tynkowany, w zachodniej nawie bocznej pod otwartą emporą również strop drewniany, podobnie na chórze muzycznym z prospektem organowym.

- fot.36 - filar podtrzymujący empore od zachodu
- fot.37 - widok z góry klatki schodowej na empore
- fot.38 - empora od zachodu sklepiona krzyżowo
- fot.39 - arkada nawy bocznej
