1. Obiekt
774/2 DOM PASTORA EWANGELICKIEGO KOŚCIOŁA CHRYSYTA
OB.DOM ZAKONNY OO JEZUITÓW PRZY PARAFII ŚW.KRZYŻA

2. Czas powstania
1914-1916 r.

3. Miejscowość
GDAŃSK - WRZESZCZ

4. Adres ul.Mickiewicza 11

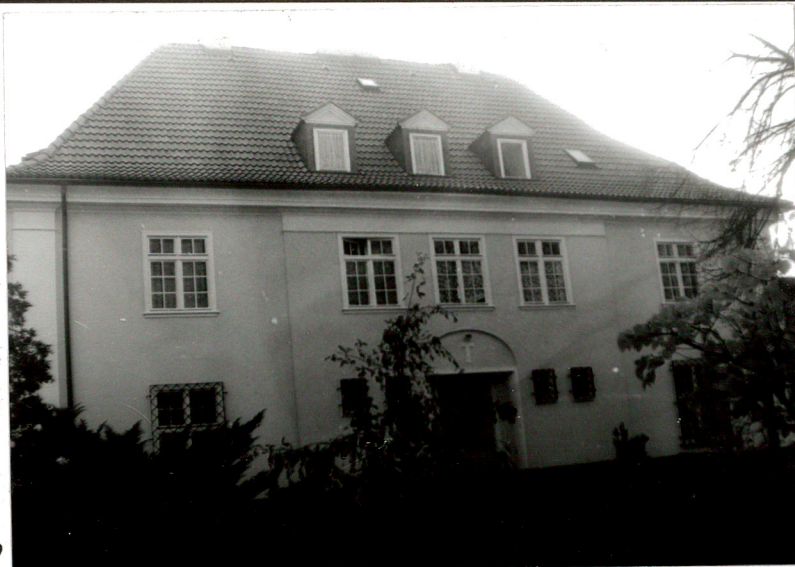
FOT. 2

Wszystkie elewacje opracowane w sposób jednorodny, przy użyciu bardzo oszczędnych środków wyrazu architektonicznego. Elementy dekoratorskie ograniczają się do lizen flankujących naroża budynku i gzymsu wieńczącego pod okapem. Fasada symetryczna 5-osiowa, z nieznacznie zryzalitowaną trójosiową częścią środkową z wejściem głównym na osi centralnej, poprzedzonym półkolistymi schodami. Drzwi wejściowe osadzone w głębokiej uskokowej wnęcie zwieńczonej w płaszczynie ściany półkolistą blendą. Po obu stronach wejścia po dwa małe okratowane okienka. Wszystkie okna o wykroju prostokąta ujęte w proste opaski z parapetami u podstawy. Naroża flankowane lizenami wspierającymi gzyms podokapowy. Nad ryzalitem w osiach okien I piętra lukarny przekryte daszkami dwuspadowymi. Z obu stron parterowe wieloboczne werandy zamknięte tarasami z prostą balustradą metalową z prętów płaskich.

- fot.1 - widok ogólny od strony płn.-zach.
- fot.2 - elewacja północna
- fot.3 - elewacja wschodnia
- fot.4 - elewacja zachodnia
- fot.5 - elewacja południowa
- fot.6 - wejście główne
- fot.7 - wejście na werandę od wschodu
- fot.8 - wejście boczne od zachodu
- fot.9 - fragment nad wejściem głównym
- fot.10- pilaster werandy
- fot.11- para okienek przy wejściu głównym
- fot.12- przeszklenie drzwi wejściowych
- fot.13- okna I piętra fasady
- fot.14- okna werandy od zachodu
- fot.15- drzwi wewnętrzne parteru
- fot.16- drzwi wejściowe od środka
- fot.17- drzwi na poddasze
- fot.18- wewnętrzne drzwi wejściowe
- fot.19- okno parteru
- fot.20- okiennice wewnętrzne na I piętrze
- fot.21- wewnętrzne drzwi do pokoi
- fot.22- sztukaterie hallu na parterze
- fot.23- schody na poddasze
- fot.24- klatka schodowa z parteru na piętro

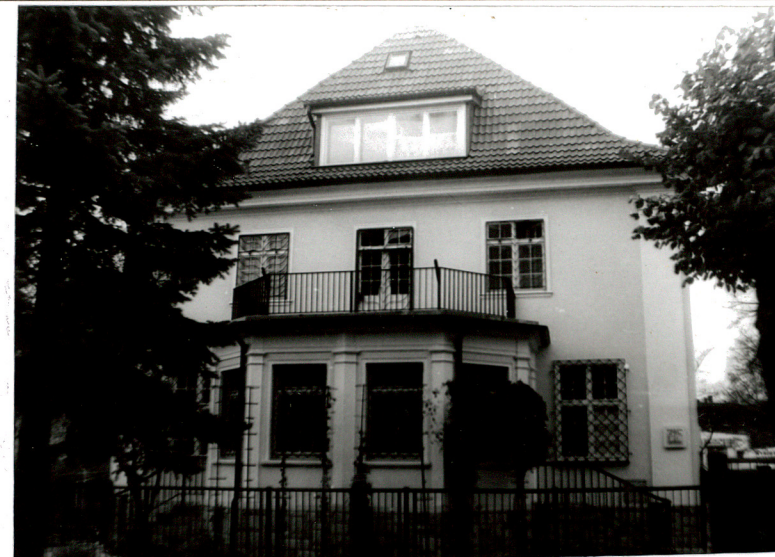
FOT. 3

Elewacja wschodnia z wieloboczną werandą do połowy wysokości przeszkloną dużymi prostokątnymi oknami ujętymi w ukośne pilastry podtrzymujące wieńczący gzyms. Całość flankowana w narożach lizenami analogicznie jak w innych elewacjach.

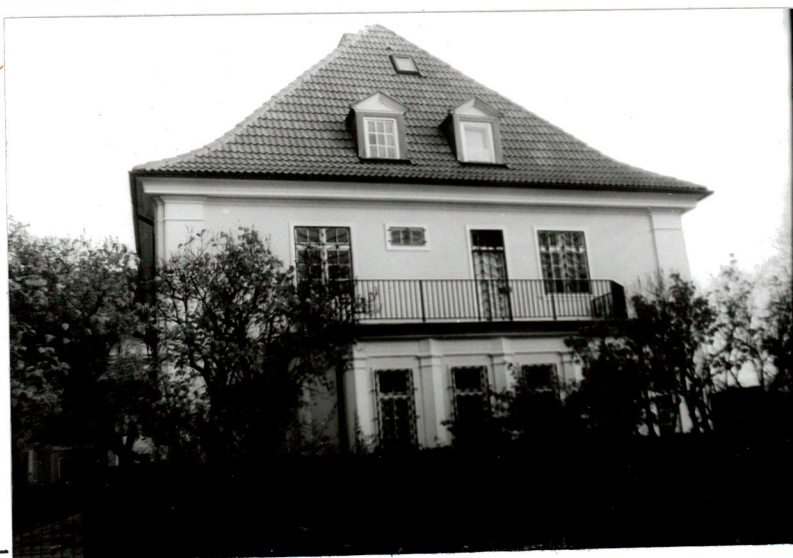
FOT. 4

Elewacja zachodnia identyczna w poziomie parteru. Otwory I piętra ustawione niesymetrycznie względem układu parteru.

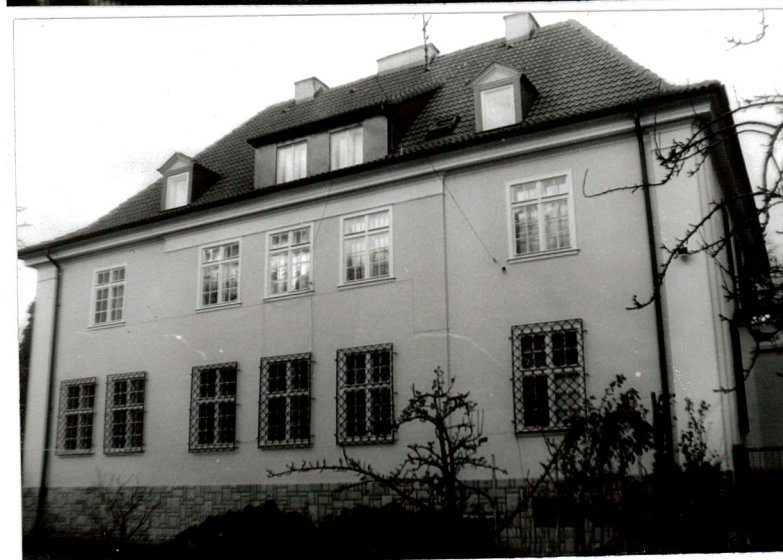
FOT. 5

Elewacja południowa opracowana analogicznie jak fasada. Jedynie w dachu szerszy rozstaw lukarn z dwuosiową lukarną krytą daszkiem pulpitowym.

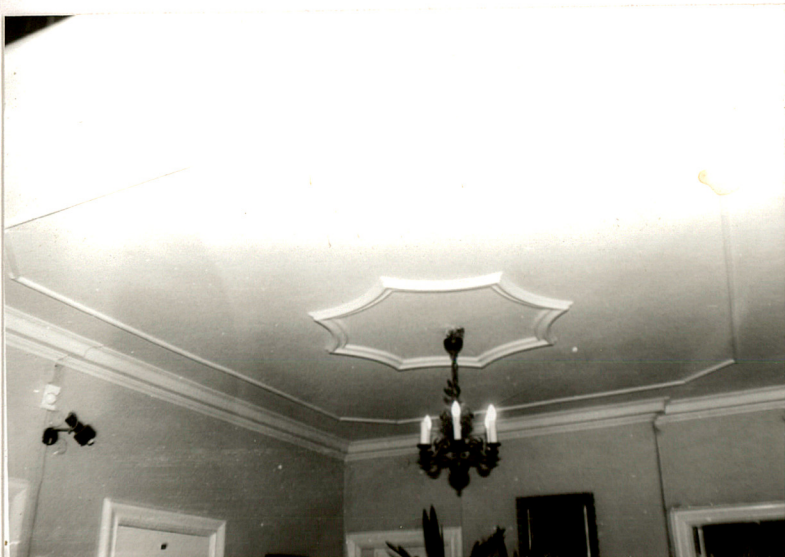
FOT. 22

Jedynie w hallu na parterze zachowana dekoracyjna sztukateria obiegająca pod stropem całość pomieszczenia z wieloboczną centralną rozetą.

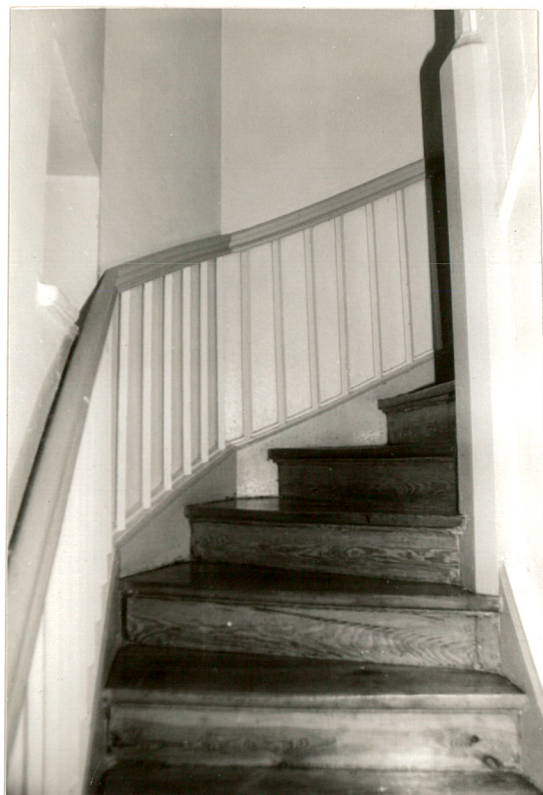
FOT. 23

- Podłogi w całym budynku drewniane z desek, jedynie w przedsionkach, kuchni i sanitariatach terrakota.
- Schody w hallu głównym drewniane wymienione współcześnie, natomiast klatka schodowa z I piętra na poddasze i prowadząca z wejścia gospodarczego zachowana drewniana zabiegowa z prostą drewnianą balustradą.
