KARTA EWIDENCYJNA ZABYTKÓW  
ARCHITEKTURY I BUDOWNICTWA

Kościół misyjny

Gdańsk - Nowy Port

ul. Oliwska 2

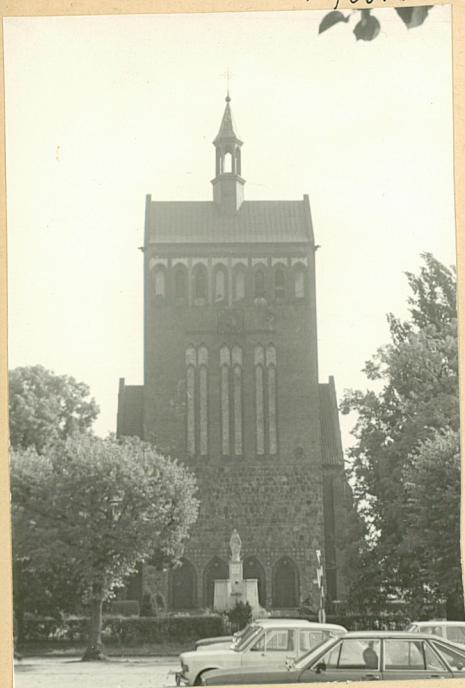
fot. 1

Elewację zachodnią /frontową/ prawie w całości stanowi zachodnia ściana wieży /fot.1/. W dolnej partii ma ona cztery jednakowe ostrołuczne, uskokowe portale /fot.4/. Wyżej w części ceglanej wieży, trzy wąskie podwójne, podwójnym, ostrołucznym i trójlistnym zakończeniem, wytynkowane wnęki.

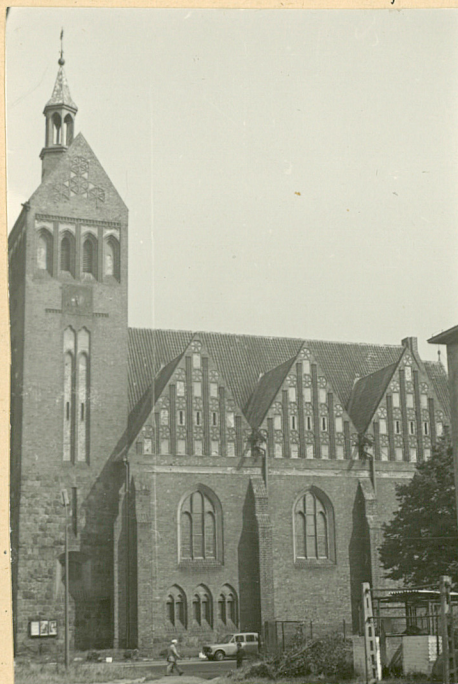
fot. 2

Halową bryłę kościoła stanowi prostopadkościan przykryty: nad nawą główną dwuspadowym dachem, a nad nawami bocznymi - trzema poprzecznymi, dwuspadowymi dachami, po każdej stronie osi kościoła /fot.2/. Nad prezbiterium jest pięciospadekowy dach, niższy od dachu korpusu /fot.3/. Wieża przykryta dwuspadowym dachem o kalenicy prostopadkowej do podłużnej osi bryły, zakończonym niewielką sygnaturką /fot.1/. Pod prezbiterium pomieszczenie, użytkowane jako kotłownia, z dostępem z zakrystii i z zewnątrz kościoła /fot.8,9/. Jest ono przysklepione.

Pod okapem rząd wąskich, ostrołucznych okien i wytynkowanych wnęk. Poniżej nich na osi kwadratowa tarcza zegara. Elewacje południowa i północna ukształtowane są tak sami /fot.2,3/. Składają się one z ściany bocznej wieży, ściany korpusu i bocznej ściany prezbiterium. Sciana wieży w dolnej części ma na osi kwadratowy otwór zakończony płaskim łukiem odcinkowym. Nad nim wąskie szczelinowe okienko. Wyżej w części ceglanej, ma osi podwójna wąska wnęka zdwojonym, ostrołucznym i trójlistnym zakończeniem. W każdej wnęcie wąskie okienko. Nad nim prostokątna tarcza zegara, a nad nią analogicznie do ściany zachodniej rząd dwóch ostrołucznych okien z dwoma wnękami po bokach. Całość zwieńczona trójkątnym szczytem z trójpalczastym zdobieniem, na które składa się motyw gwiazd z cegieł wysuniętych przed lico wnęk. Sciana korpusu podzielona na trzy części uskokowymi przyporami. W każdej części duże, ostrołuczne okno z laskowaniem. Nad nim otynkowany fryz, a powyżej trójkątne szczyty wnękowe, bogato zdobione. W ich wnękach poziome pasy otynkowanych blend i motywów gwiazd. W każdym szczycie po trzy szczelinowe okienka. Pod pierwszym oknem od zachodu triada ostrołucznych okien z ostrołuczными biforiami. Boczna ściana prezbiterium z osiowym, wąskim ostrołuczным oknem uskokowym obramieniu /fot.3/. Takie same okna są w ukośnej i wschodniej ścianie prezbiterium. Powyżej tych okien otynkowany fryz, a powyżej - profilowany gzyms. Na styku ścian przypory z uskokami przykrytymi dachówką. Elewację wschodnią stanowi prezbiterium obramione przez wschodnią ścianę i szczyt korpusu.

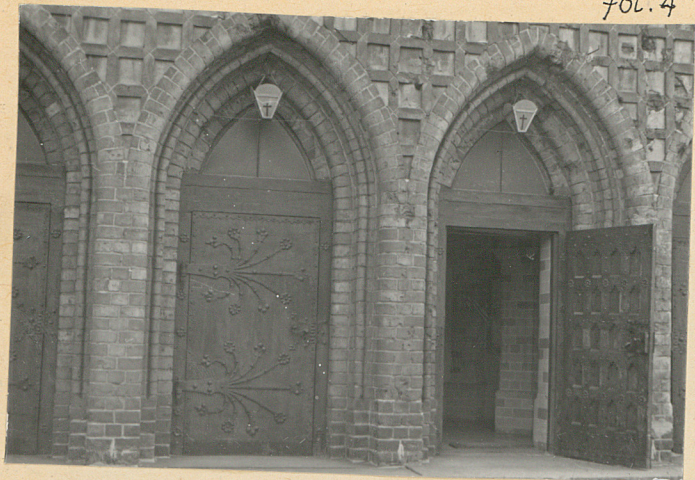
fot.5

Kościół jest przysklepiony: w nawie głównej sklepieniem krzyżowym /fot.6,5/ w nawach bocznych poprzecznymi, ostrołucznymi kolebkami z krzyżującymi się na każdej krzywiźnie żebrowymi /fot.7/. W prezbiterium sklepienie żebrowe. Kościół ma drewnianą więźbę o konstrukcji krokwiowo-płatwiowej.
