KARTA EWIDENCYJNA ZABYTEKÓW
ARCHITEKTURY I BUDOWNICTWA

Kamienica czynszowa

1930

ul. 10 Lutego 29

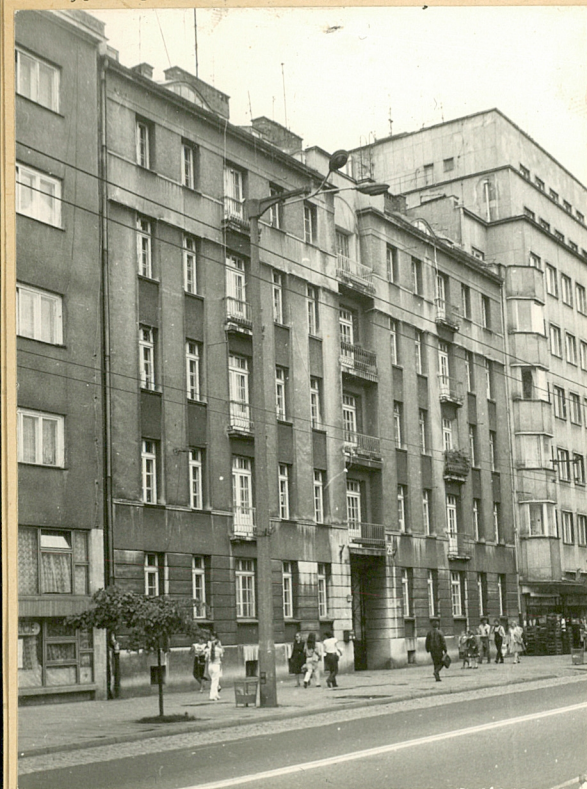
11. Zdjęcia, plan sytuacyjny, rzuty

Elewacja frontowa od ulicy osiowa. Pionowy podział elewacji z 3 symetrycznie rozmieszczonymi rzędami balkonów. Boniowany parter. W dachu 3 duże i 4 małe lukarny.

Elewacja od podwórza z balkonami na osi i dwoma symetrycznie rozmieszczonymi ryzalitami o zaokrąglonych narożach. W dachu 1 mała lukarna.
