KARTA EWIDENCYJNA ZABYTEKÓW  
ARCHITEKTURY I BUDOWNICTWA

Budynek dydaktyczny Wyższej Szkoły Morskiej

2. Czas powstania  
1930r.

3. Miejscowość  
GDYNIA

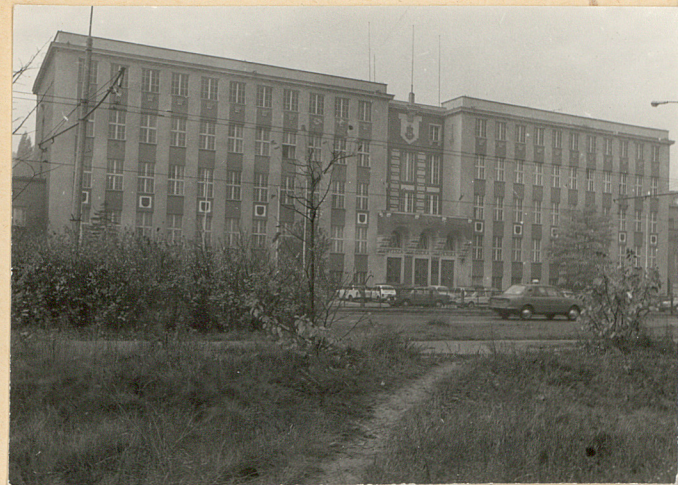
Fot. Tomasz Kiernicki listopad 1982r. G.O.D.Z.

Elewacja części centralnej od frontu wyróżnia się niebieskimi kwadratami tynku w pionowych podziałach okiennych. W kwadratach pod trzecią kondygnacją wykonane w metalu herby polskich miast morskich. Nad trójdzielnym portalem w cofniętym fragmencie z klatką schodową i dwoma tu kondygnacjami znajduje się herb uczelni. Na dachu maszty antenowe.

18. Prace budowlane i konserwatorskie, ich przebieg i dokumentacja  Odbudowa budynku ze zniszczeń wojennych /dokumentacja nie zachowana/, remonty i naprawy bieżące, zmiany związane z dobudową nowego skrzydła, zmiana kolorystyki części centralnej /niebieskie kwadraty w pionowych podziałach okiennych/ dokonane w drugiej połowie lat siedemdziesiątych - brak dokładniejszych danych w wyniku nieudostępnienia przez administrację szkoły dokumentacji z archiwum. 1979-1980 - podwyższenie budynku głównego.		19. Stan zachowania (fundamenty, ściany zewnętrzne ściany, wewnętrzne, sklepienia, stropy, konstrukcje dachowe, pokrycia dachu, wyposażenie i instalacje)  Stan zachowania fundamentów dobry, ścian zewnętrznych wykonanych z cegły cementowo-wapiennej żł - miejscami ubytki, wykruszenia z uwagi na działalność atmosferyczną i zanieczyszczenia powietrza. Część ścian zewnętrznych /pionowe podziały okienne w części centralnej/ ma zmienioną pierwotną kolorystykę poprzez dodanie niebieskich, agresywnych kwadratów. Stan zachowania konstrukcji i pokrycia dachu dobry.

20. Najpilniejsze postulaty konserwatorskie  Przywrócenie pierwotnej kolorystyki budynku głównego.
