1. Obiekt

BUDYNEK MASZYNOWNI

Rozewie

1. Miejscowość ROZEWIE	2. Obiekt (nazwa jak w karcie) Budynek maszynowni	3. Zawartość wkładki (nazwa obiektu lub materiału uzupełniającego) Tekst + zdjęcia
---------------------------	------------------------------------------------------	---------------------------------------------------------------------------------------

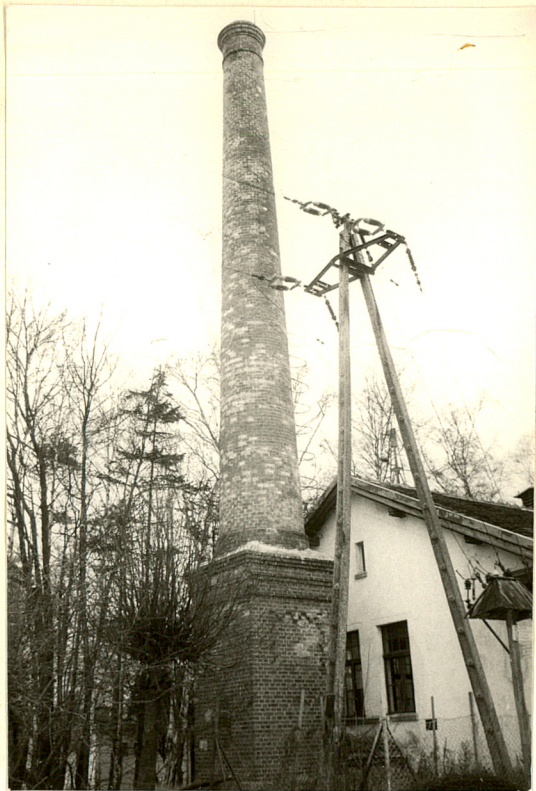
BRYŁA: obiekt jednokondygnacyjny, nakryty dachem dwuspadowym i pulpitowym w części pn., wystawka na osi elewacji frontowej z trójkątnym szczytem i dwuspadowym daszkiem. Przybudówka parterowa, nakryta dachem płaskim. Komin na podstawie sięgającej nad okap i wysokości około 27 m.

1. Elewacja frontowa.
2. Widok budynku z latarni.
3. Elewacja zach., przybudówka.
4. Elewacja frontowa, fragment.
5. Elewacja pn.
6. Komin, widok od wsch..
7. Komin, cokół.
8. Drzwi, elewacja pn.
9. Elewacja pd., szczyt.
10. Sień frontowa, nadświetle drzwi.
11. Drzwi wewnętrzne w sieni pn.
12. Okno typ I, elewacja zach.
13. Okno typ II, elewacja pn.
14. Drzwi wewnętrzne w sieni pn. z zamek skrzynkowy
15. Hala, strop z otwartym wiązaniem dachowym.
16. Hala, oparcie stropu.
17. Sień pn., strop drewniany.
18. Sień frontowa, strop drewniany.
- 19, 20. Urządzenia prądotwórcze firmy SIMENS.
21. Lokomobila.
22. Tablica rozdzielcza z marmurową płytą.
23. Tablica rozdzielcza, lampa na obudowie.
24. Lampy oświetlająca halę.
25. Żeliwny kaloryfer.

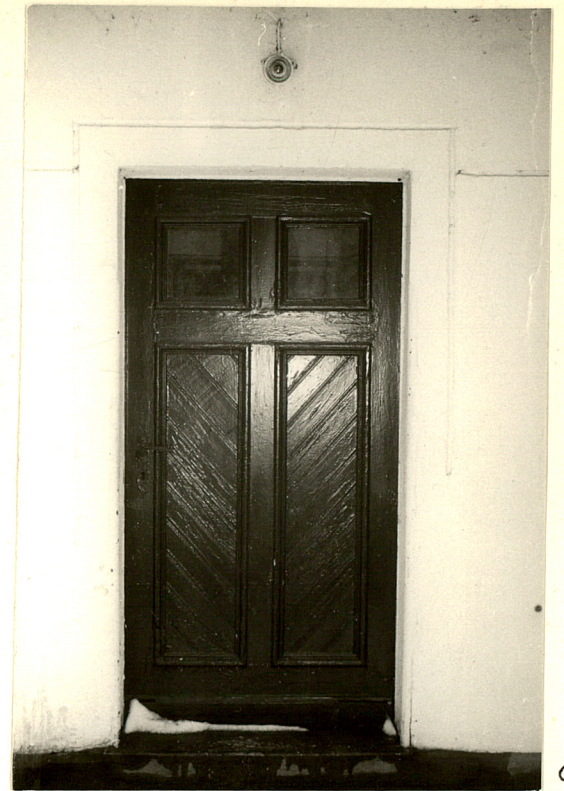
8.

DRZWI: elewacja wsch., oś pd. - jednoskrzydłowe z wąskim nadświetlem, płycinowo-ramowe, złożone z 3 płycin, jedna nad drugą, każda z pionowo ułożonych listew; elewacja pn. - jednoskrzydłowe, ramowo-płycinowe, w dwóch prostokątnych płycinach listwy układane ukośnie, górna część przeszklona; główne - współczesne, 2-skrzydłowe. Wewnętrzne - w sieni frontowej 3-skrzydłowe, ramowo-płycinowe z 3-polowym nadświetlem dzielonym szczeblinami; w sieni pn. jednoskrzydłowe, ramowo-płycinowe w płycinowych szpaletach i profilowanym obramieniu, górna płycina z pionowych listew o profilowanych krawędziach, dolna z nałożonymi, skrzyżowanymi listwami na tle pionowych; zachowana prosta żeliwna klamka i zamek skrzynkowy.

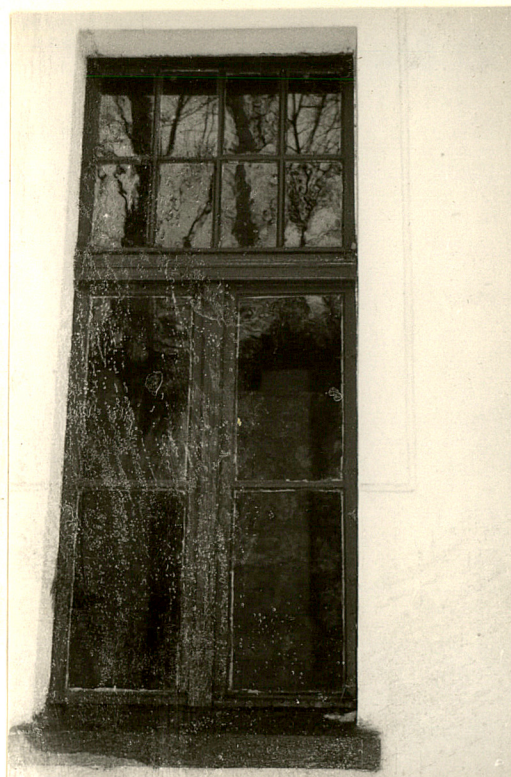
12.

OKNA: typ I prostokątne, ościeżnicowe, 2-skrzydłowe, 4-kwaterowe z wysokim stałym nadświetlem dzielonym szczeblinami, szerokim, profilowanym ślepiem i słupkiem zdobionym pilasterkiem/elewacja pd.i zach./; typ II - mniejsze, prostokątne, 2-skrzydłowe, 4-kwaterowe, ościeżnicowe, ślepię szerokie i profilowane, słupek dekorowany ornamentem geometrycznym /elewacja pn./; typ III - małe, kwadratowe, umieszczone tuż pod okapem, stałe o krzyżowych szczeblinach /elewacja frontowa/.
