822/9 MAGAZYN ob. WRĘGOWNIA

ok. 1900 r.

GDAŃSK

ul. DOKI 1

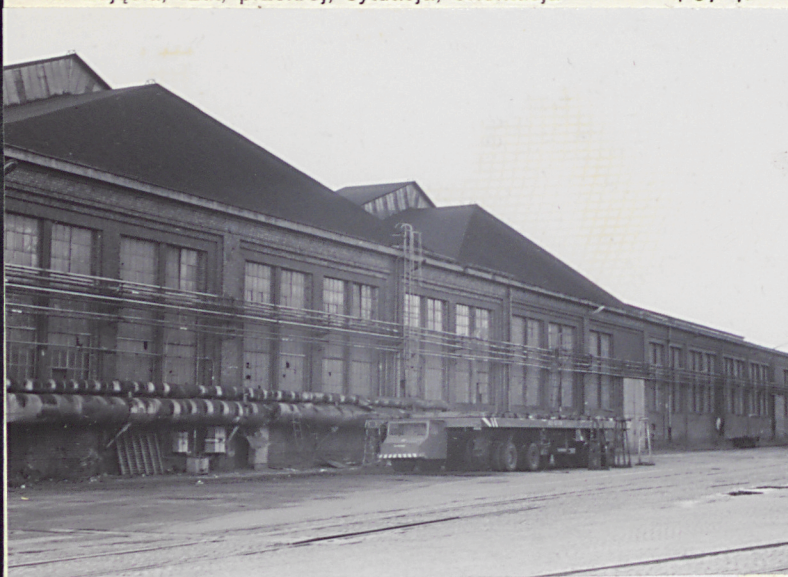
FOT. 1.

- fot. 1 - widok ogólny
- fot. 2 - fragment - okno
- fot. 3 - fragment - artykulacja ściany
- fot. 4 - brama w części wsch.
- fot. 5 - brama w cz. zach.

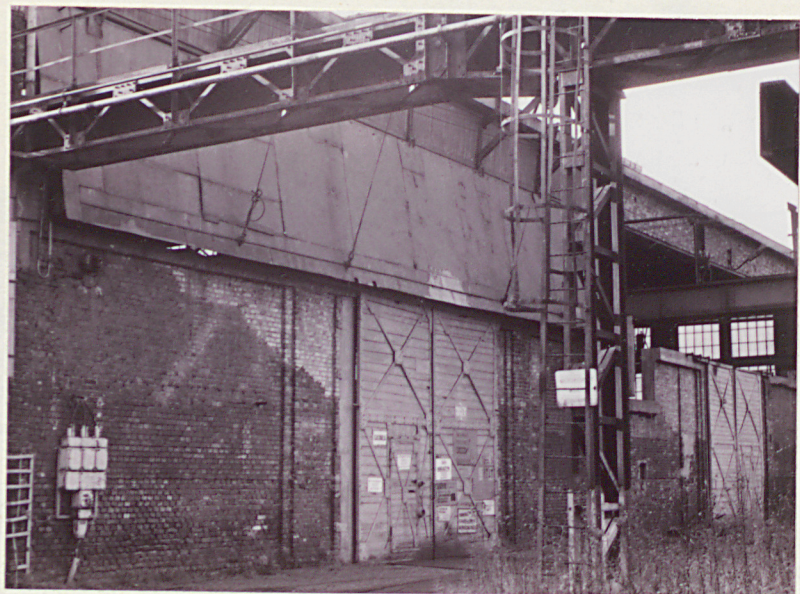
- fot. 6 - widok ogólny
- fot. 7 - brama w cz. pd.

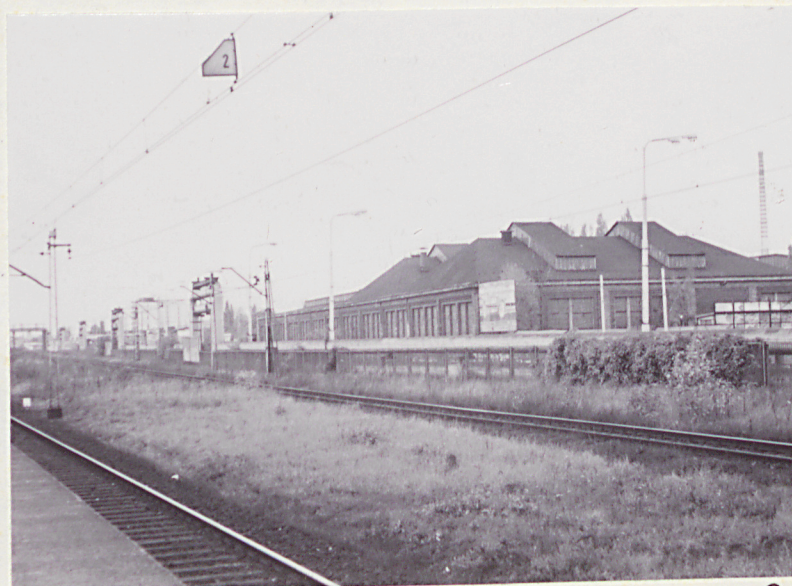
- fot. 8 - widok ogólny
- fot. 9 - fragment - okno

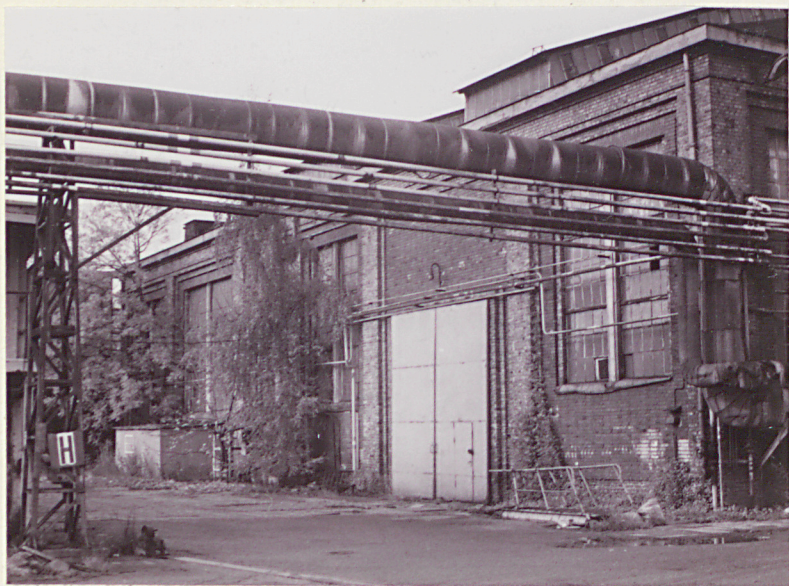
podłużna, jednokondygnacyjna, 12-osiowa; w każdej osi płytka, ceglana wnęka, w której mieszczą się 2 duże, prostokątne okna, dwukwaterowe - dwudzielne. W 3 osi od północy dwuskrzydłowa brama stalowa z furtką, w 8 osi od północy - dwuskrzydłowa brama drewniano-stalowa z furtką.

- fot. 10 - widok ogólny
