1. Obiekt

stara karczma

JELEŚNIA

10. Rejestr zabytków
A-427/86 18.04.1986 r.

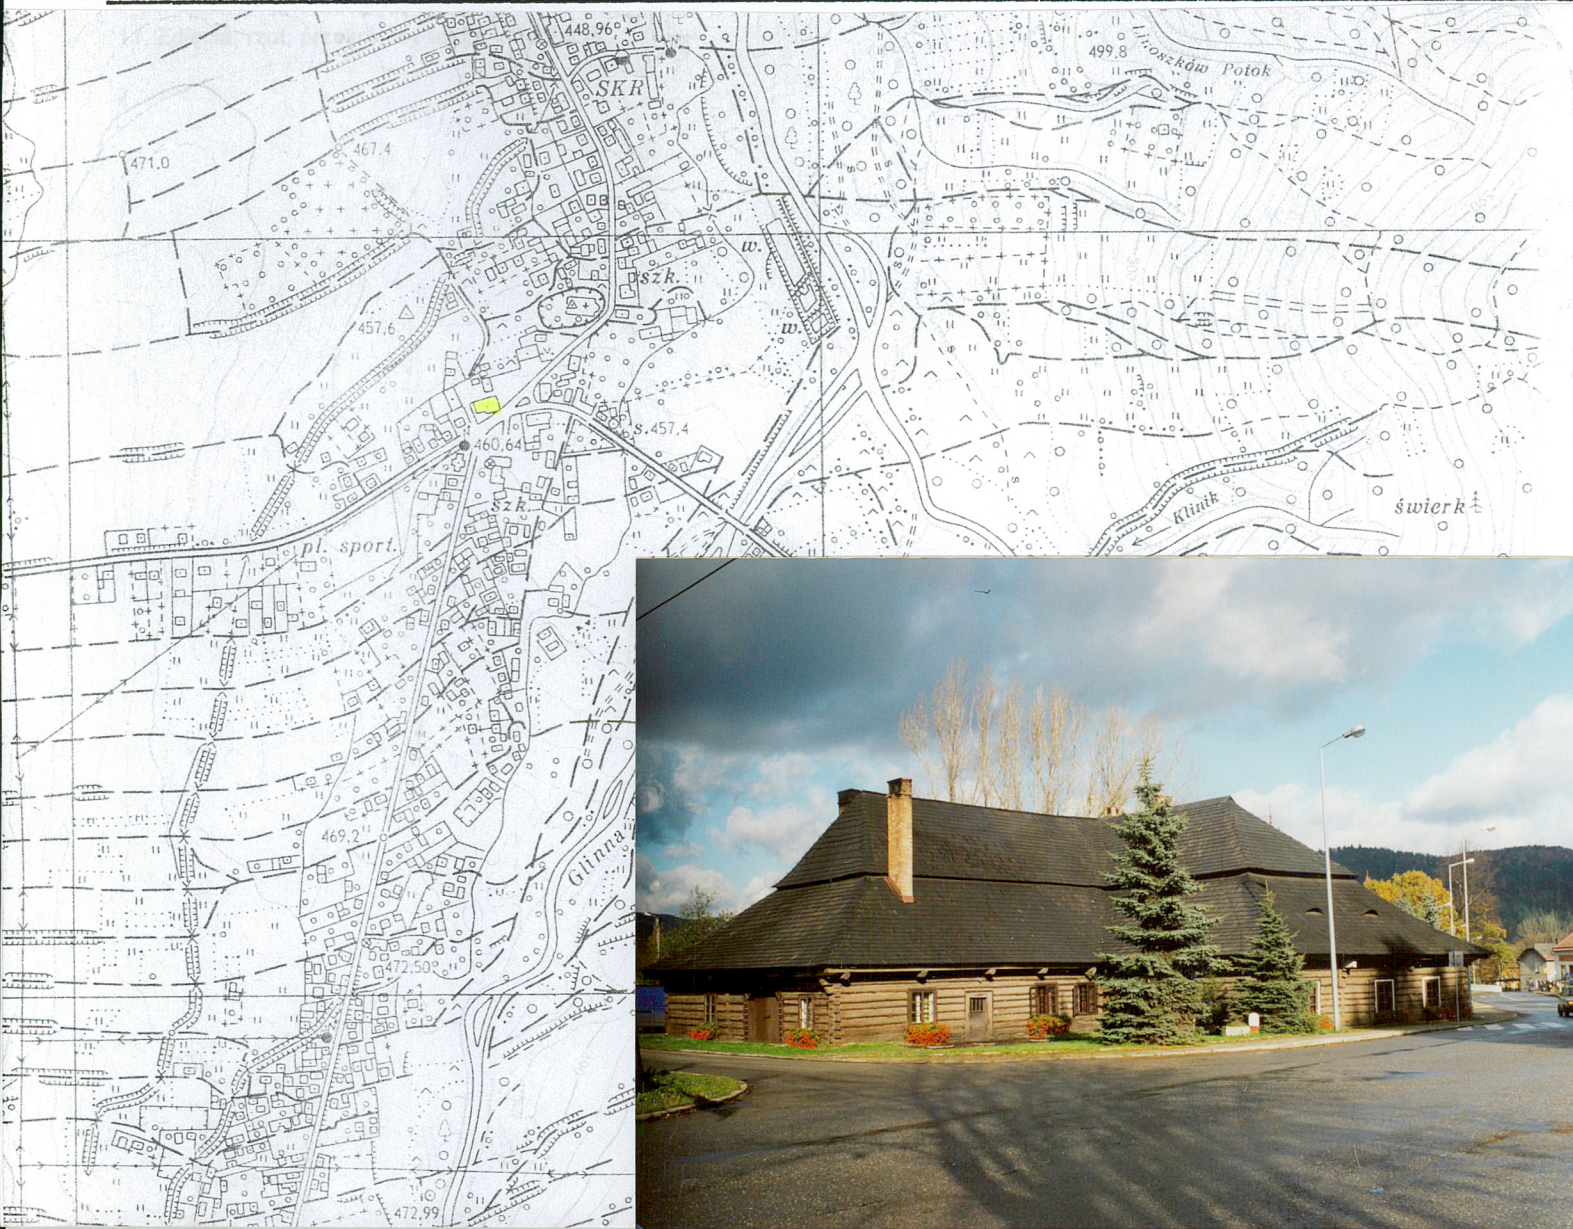
Karczma położona w centrum Jelesni w pobliżu kościoła, przy placu (Rynku) zwrócona frontem do wsch. wolnostojąca. Usytuowana przy skrzyżowaniu dróg do Krobielowa i do Sopotni

Karczma konstrukcji drewnianej, zrębowej, stropy drewniane, belkowe, więźba dachowa konstrukcji drewnianej, dach łamany polski, wielospadowy, kryty gontem, w dachu w dolnych połaciach powieki. Karczma parterowa, zbudowana na rzucie rozczłonkowanym w kształcie litery „L” (o dwóch skrzydłach prostokątnych, tworzących kąt prosty), dach wysoki, łamany polski, kryty gontem z powiekami w dolnych połaciach. Od frontu do bramy wjazdowej przylega ganek otwarty wsparty na dwóch słupach.

Belkowe, zrębowe, mszone słomą. Wokół elewacji okna jednolite, prostokątne, 2-skrzydłowe, 6-polowe. Od fronty (wsch.) brama wjazdowa dla wozów i wejście żadaszone gankiem w wydłużeniu połaci dachu. W skrzydle tylnym brama wjazdowa. Obie dwuskrzydłowe, klepkowe ujęte portalem drewnianym o wykroju ze ściętymi góra narożnikami.
