Dawny Pałac Larischów (obecnie Muzeum Śląska Cieszyńskiego)

1790-96

CIESZYN

11. Zdjęcia, rzut, przekrój, syty

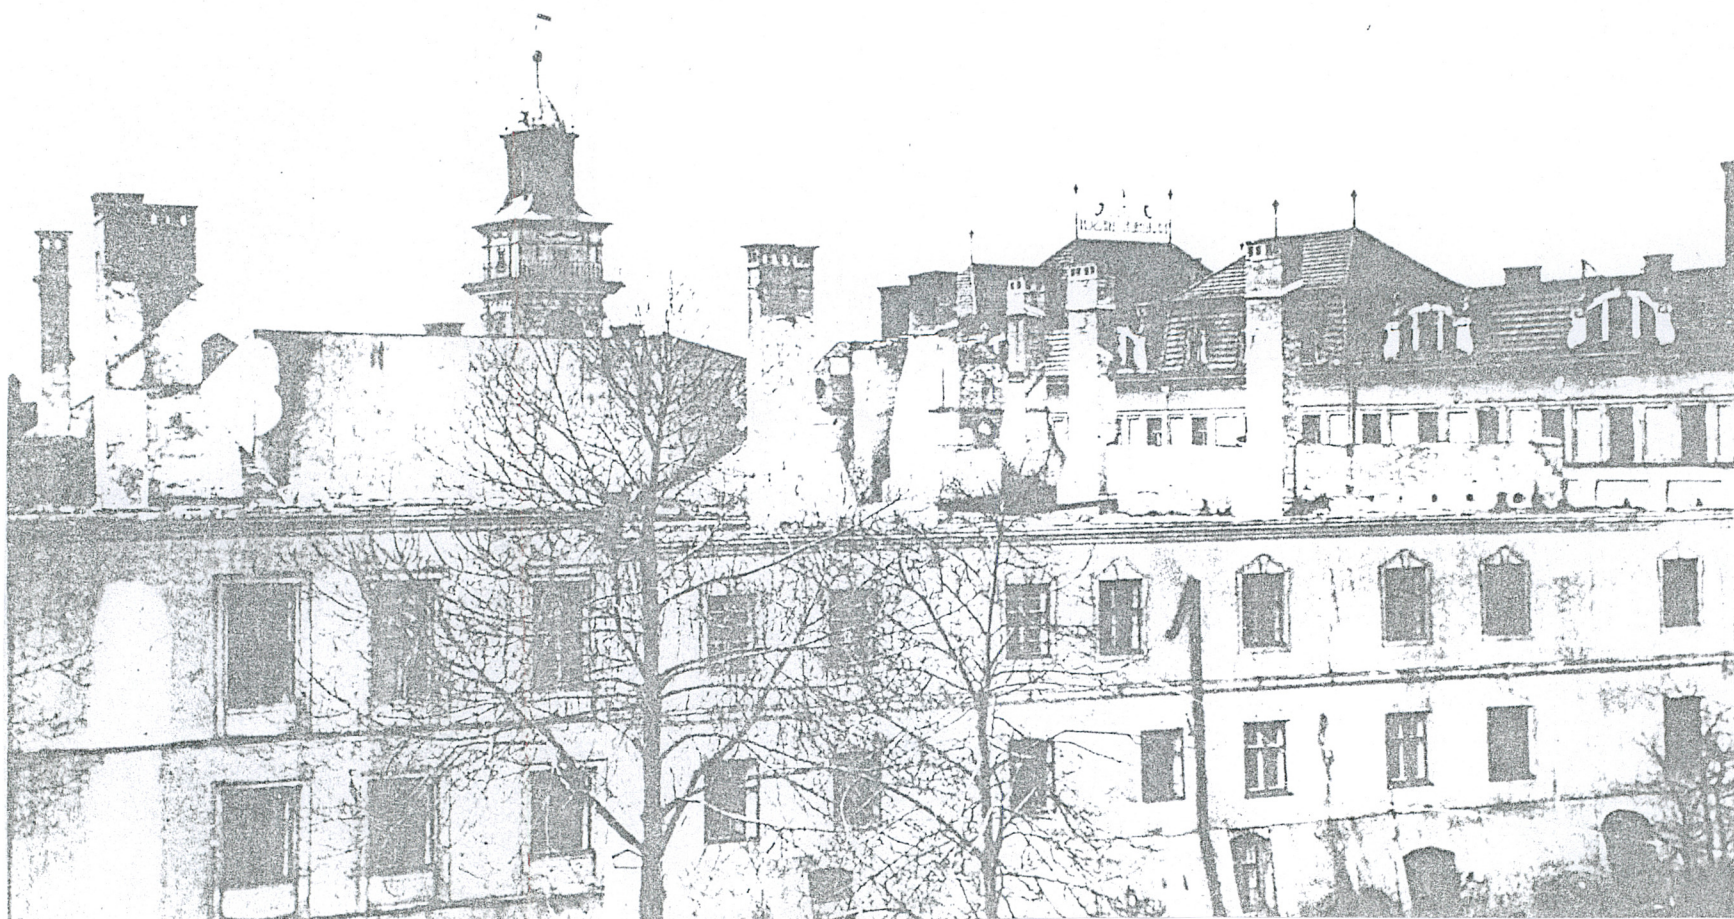
Muzeum po pożarze w 1942 r.
