## Ratusz

## Koniec XV wieku

## CIESZYN

## Rynek 1

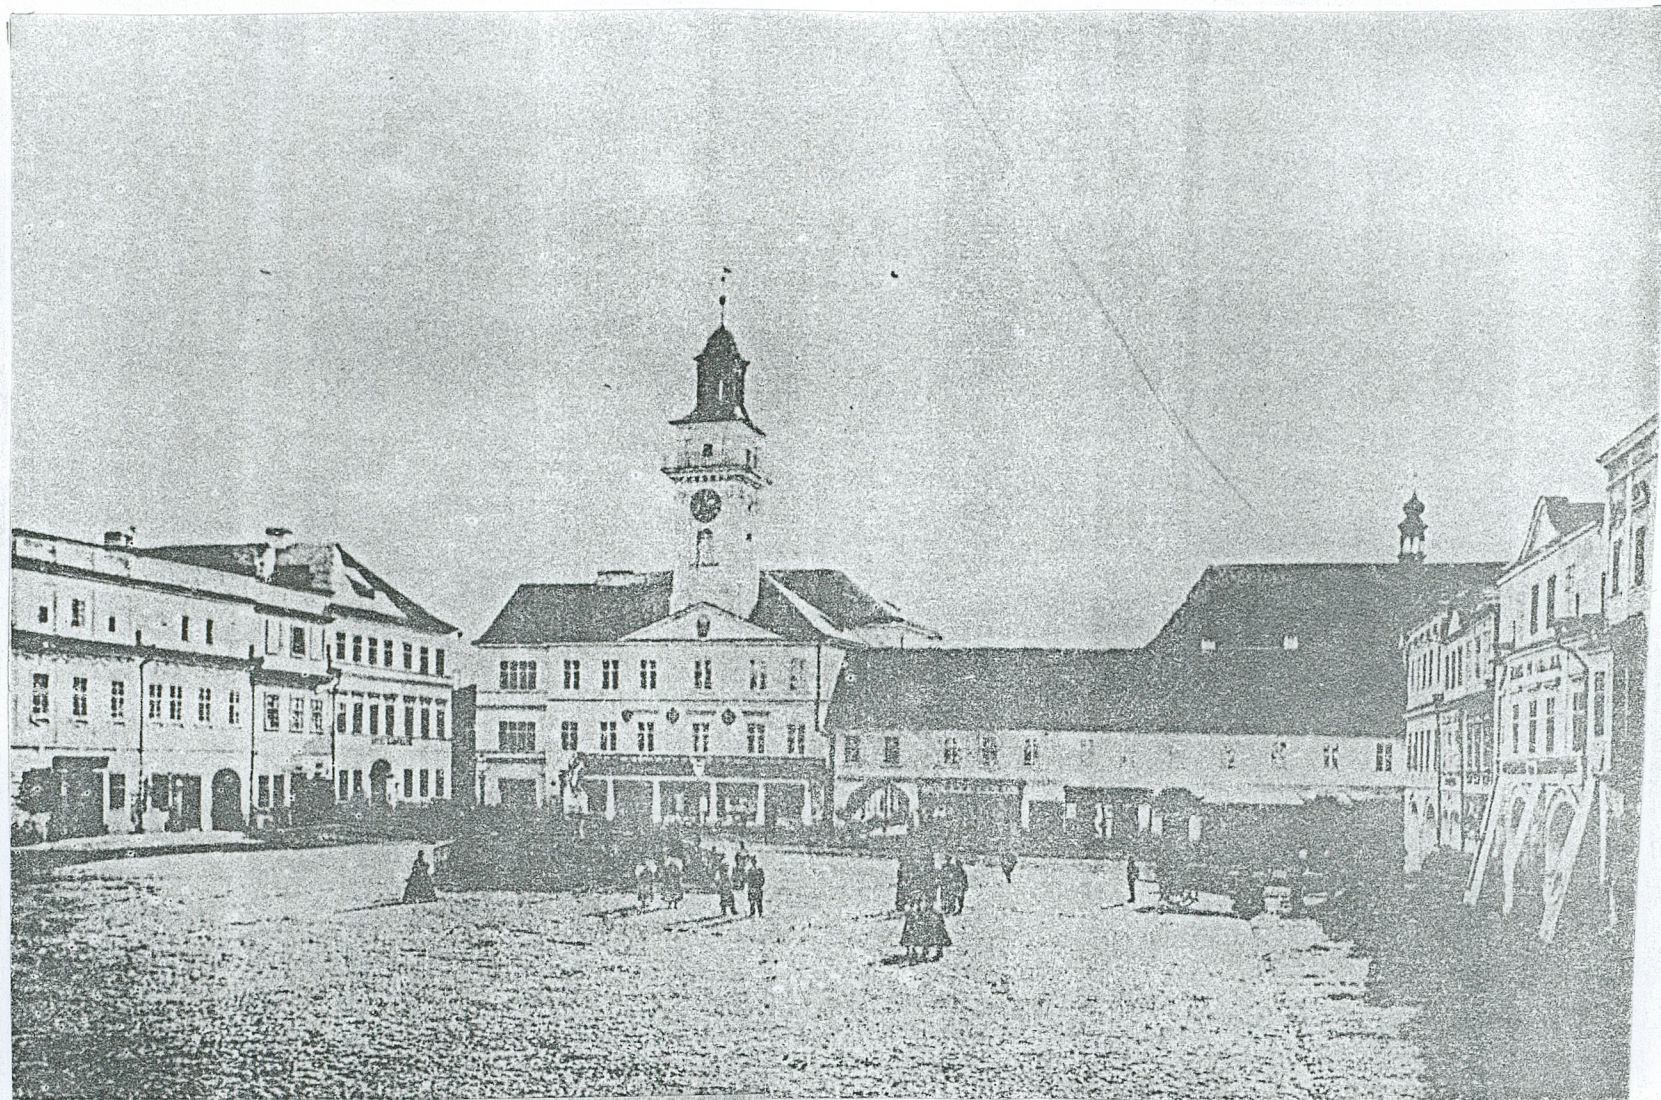
Południowa pierzeja Rynku ok.r. 1860  
Fot.arch.b.syg./w/ Muzeum w Cieszynie

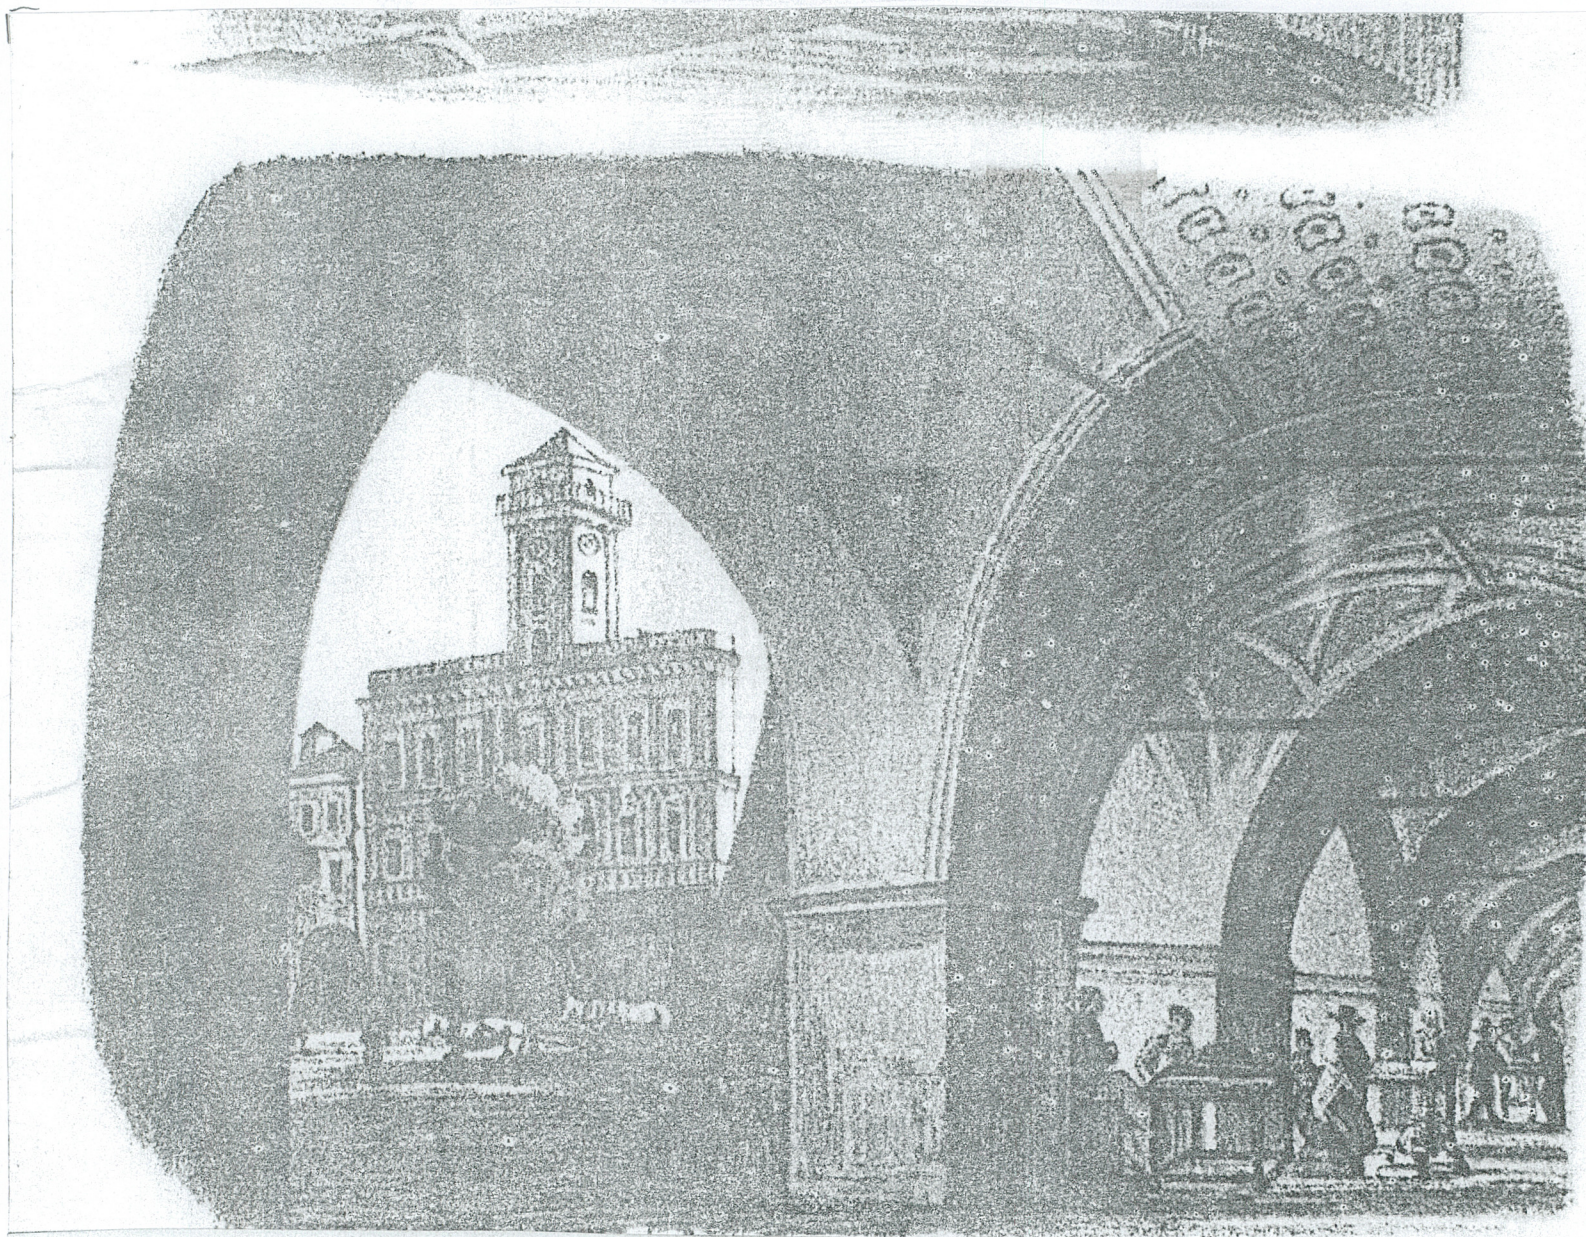
"Das Rathaus in Teschen". Lithografie des  
 Zaprudniczek - senior  
 /w/ Der Teschner Kreis im Herzogthume K.K.  
 Schlesien von Albin Heinrich. Wien 1843.  
 syg. III 5923/w/ Bibl. Czartoryskich  
 w Krakowie.

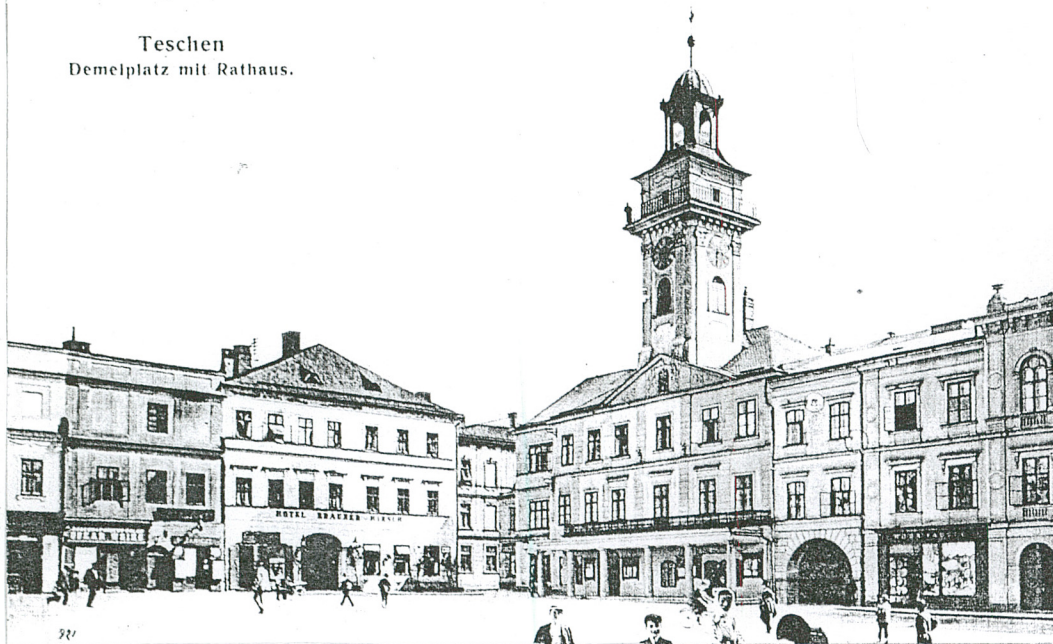
71. Plac Demela (Rynek) z ratuszem

Na fasadzie ratusza, którego front projektował Andrzej Kment znajduje się herb miasta, na wieży zaś umieszczony w roku 1851 zegar z dwoma osiemnastowiecznymi dzwonami.

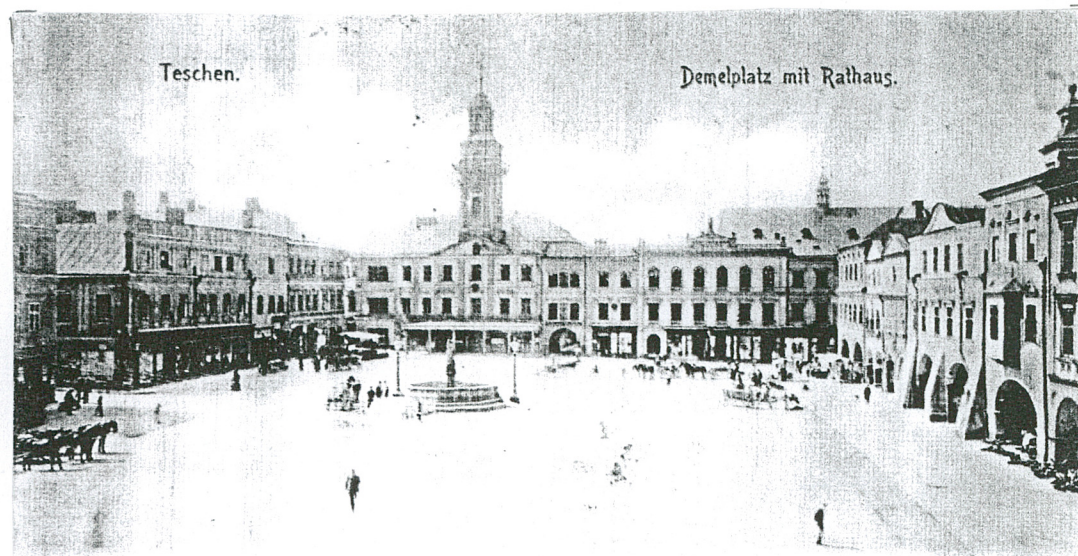
70. Plac Demela z ratuszem

Cieszyński rynek, został po śmierci zasłużonego dla miasta burmistrza dra Jana Demela von Elswehr (1825 - 1892) nazwany Placem Demela. Rynek powstał w 1496 roku. Ratusz odbudowano po pożarze, według planów znanego wiedeńskiego architekta Józefa Kornhäusela, w latach 1844 - 1845. W roku 1869 nadbudowano drugie piętro budynku po prawej stronie ratusza.

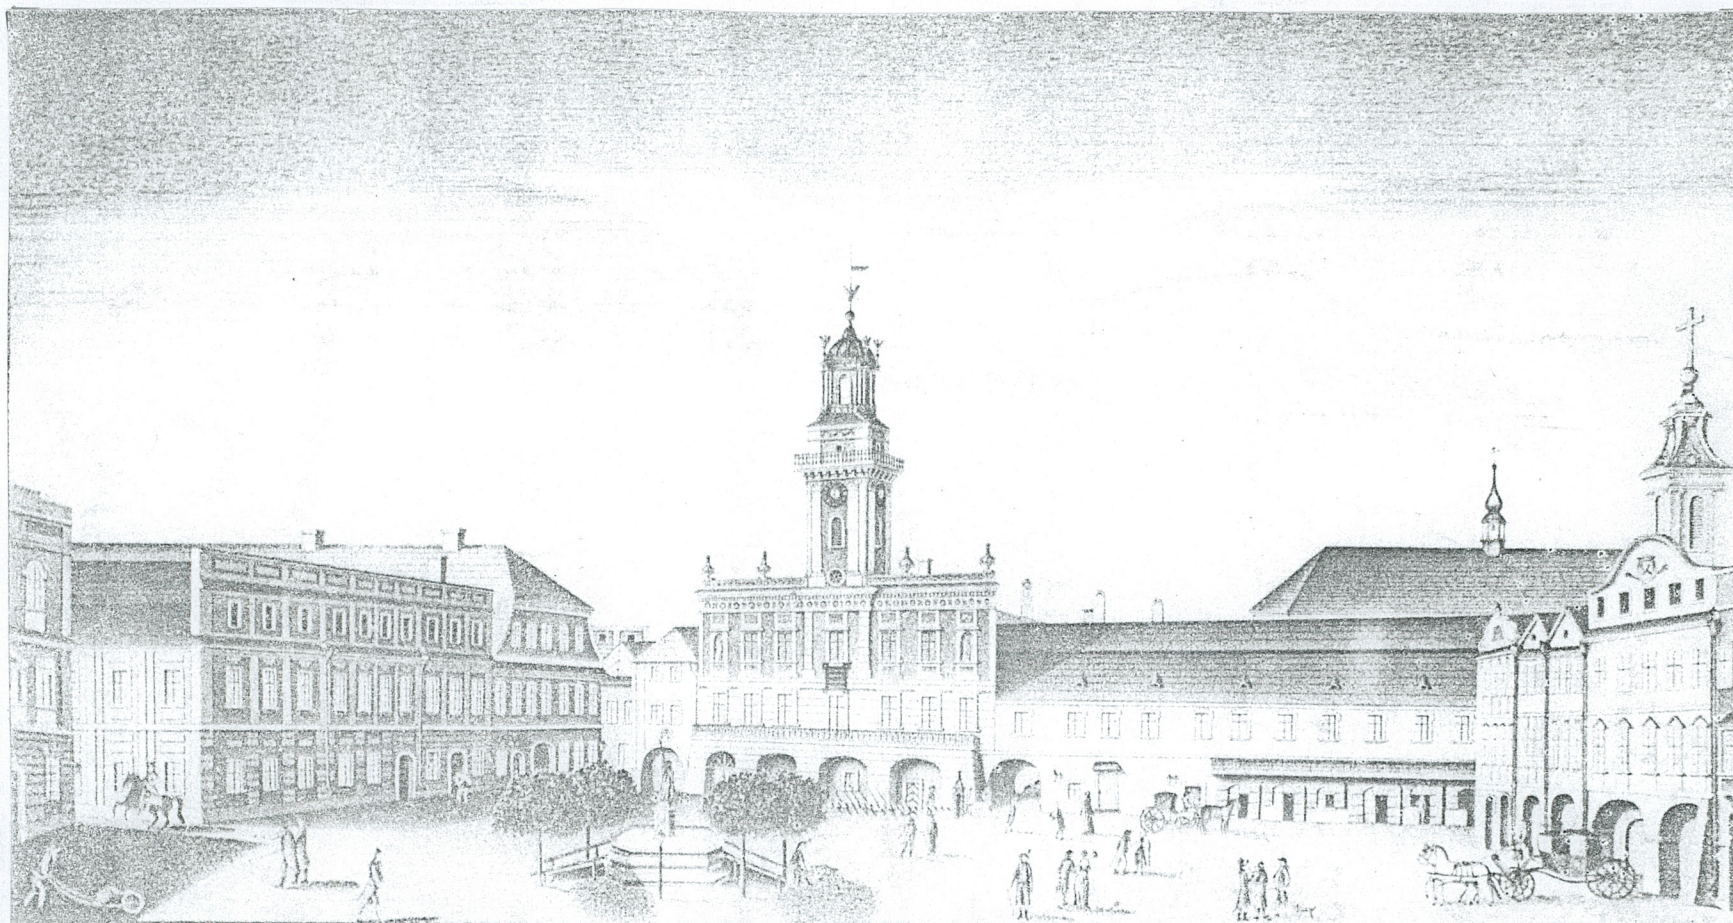
Kynek w Cieszyńcu, widok z lewej strony, z Ketuszen. Po lewej stronie obecny hotel "Pod Jeleniem". Rzeźbił Wilhelm Schicks wg J. Chodreza z 1802 r. wyk. w r. 1885.
