1. Obiekt *Zapota...*

61/5 BUDYNEK PORTIERNI SZYBU ELŻBIETA KWK "POLSKA" REJ. PREZYDENT

12. Autorzy, historia obiektu, określenie stylu.

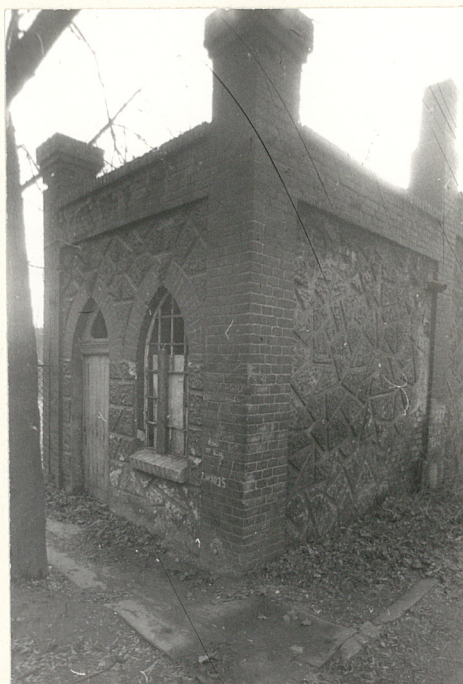
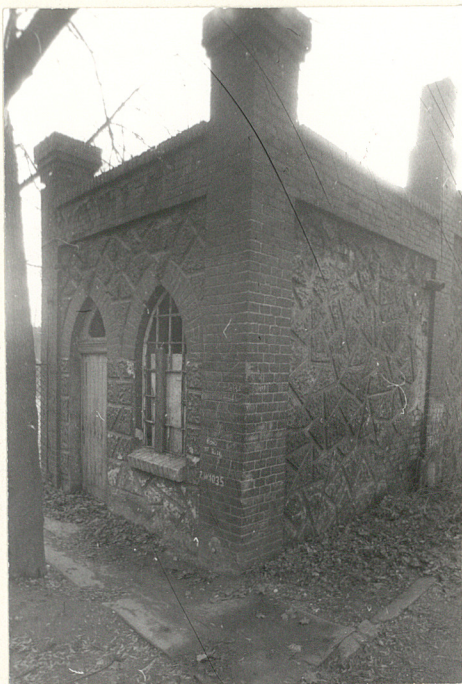
1. WIDOK OD PN.-ZACH.

Elewacja pn. dwusiołowa z wejściem w części wsch. i oknem zamkniętym żukiem ostrym, boniowana w rustykę. Naroża ceglane zaakcentowane wychodzącymi ponad bryłę budynku kwadratowymi filarami. Pomiedzy nimi zwieńczenie w postaci ceglanego pasa.

Elewacja zachodnia dwusegmentowa - podzielona pasem ceglanym. Naroża jak w elewacji pn. Część pd. elewacji wyższa od pn.

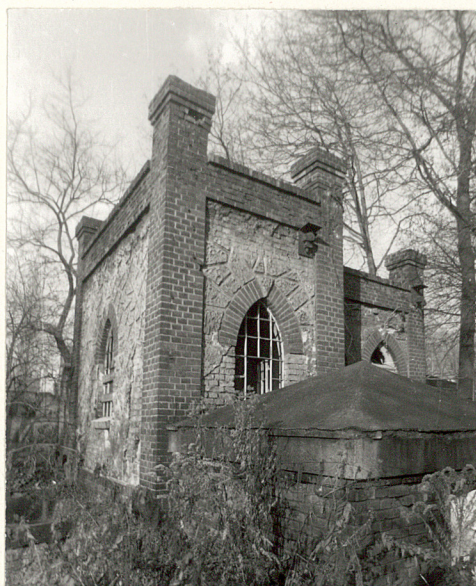
PORTIERNIA
RZUT BUDYNKU
SKALA 1:100

Rzut na planie zbliżonym do prostokąta. Bryła zwarta, dwuczściowa z przybudówką od wsch. nie podpiwniczona.

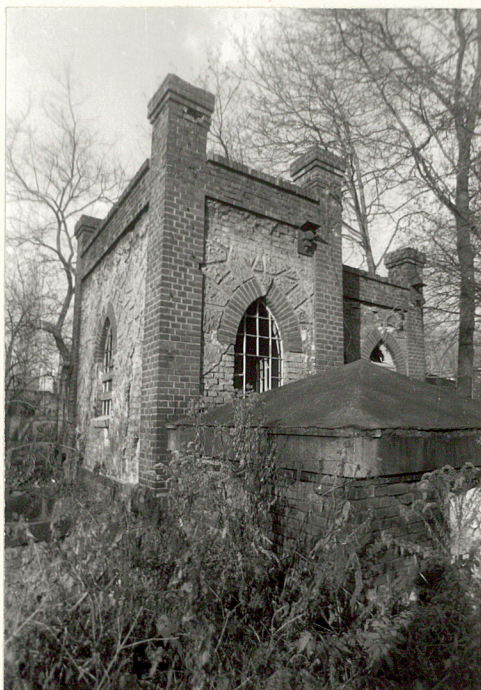
2. WIDOK OD PD.-WSCH.

Elewacja pd. z jednym oknem ostrołukowym o wystroju analogicznym z elewacją pn.

Od wschodu zaznaczają się dwie części bryły budynku poprzez uskok muru w strefie środkowej oraz analogiczne jak od zach. zróżnicowanie wysokości elewacji. Część pn. elewacji dwusiołowa z drzwiami ostrołukowymi w narożu, pd. z jednym oknem. Oba okna zamknięte żukami ostrymi. Pas ceglany w strefie środkowej budynku tak jak i naroża zwieńczono kwadratowymi filarami. Do południowej części elewacji przylega niska przybudówka nakryta dachem namiotowym. Poza tym wystrój utrzymany w charakterze całości.
