# KARTA EWIDENCYJNA ZABYTKU NIERUCHOMEGO WPISANEGO DO REJESTRU ZABYTEKÓW

**HALA ODLEWNI METALI**  
w zespole Walcowni Metali "Dziedzice" S.A.

**CZECHOWICE-DZIEDZICE**

ul. Hutnicza 13  
43-502 Czechowice-Dziedzice

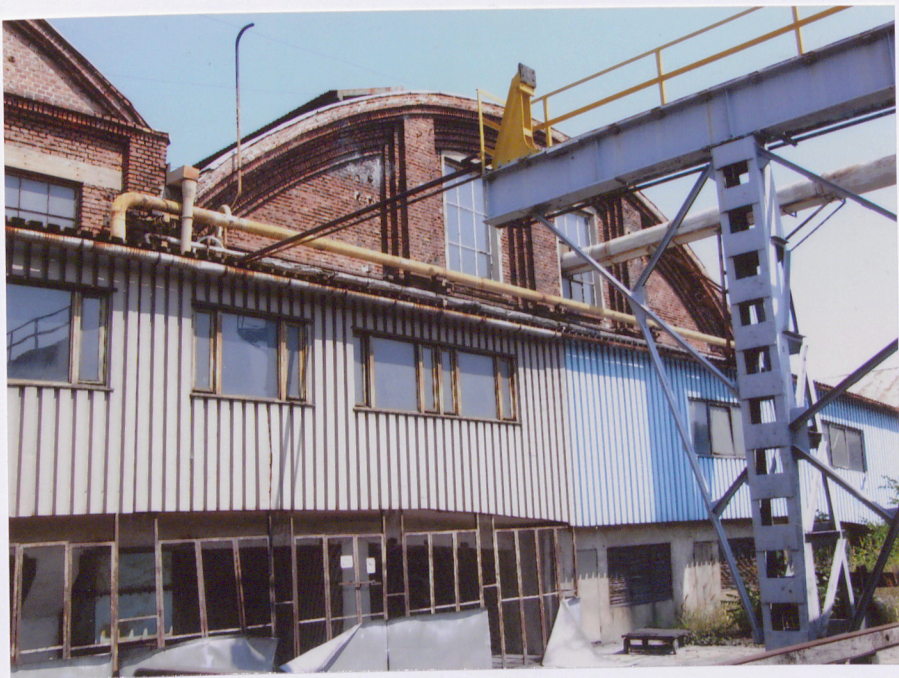
2.

**ELEWACJE.** *Elewacja pd. – frontowa* – licowana cegłą, z ceglanym detałem architektonicznym zachowanym w partii szczytu i elementami detalu tynkowanego – obramienia okien szczytu, nadproża nie zachowanych otworów okiennych przyziemia; w dwuosiowym szczycie zwielokrotnione podziały lizenowe, na których wsparty mocno wyładowany, uskokowy gzyms wieńczący. Przyziemie elewacji zasłonięte współczesnym budynkiem.

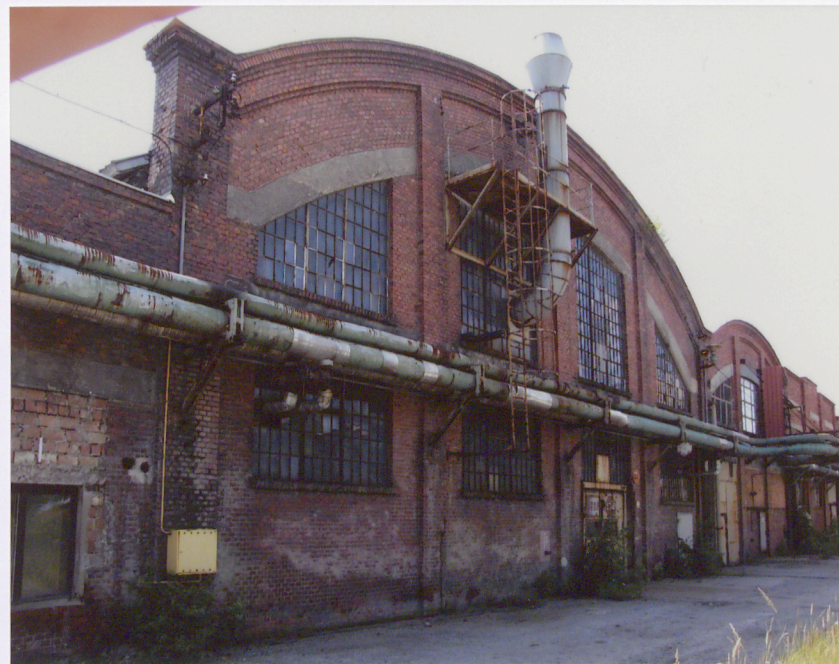
3.

*Elewacja pn.* – licowana cegłą, z ceglanym i tynkowym detałem; przepruta dużymi otworami okiennymi; o czytelnej, regularnej i symetrycznej, zachowanej w oryginalnej formie kompozycji, podobnej do kompozycji elewacji pozostałych hal; czteroprzęsłowa, ożywiona podziałami lizenowymi; w przyziemiu ujednolicone otworki okienne i wtórna brama, połączona ze skróconym przez nią otworem

okiennym; w partii szczytu układ otworów, których odcinkowy kształt zamknięć powtarza kształt szczytu; wykrój okien podkreślają pasy tynku w zamknięciach; elewacja zwieńczona profilowanym gzymsem ceglanym.

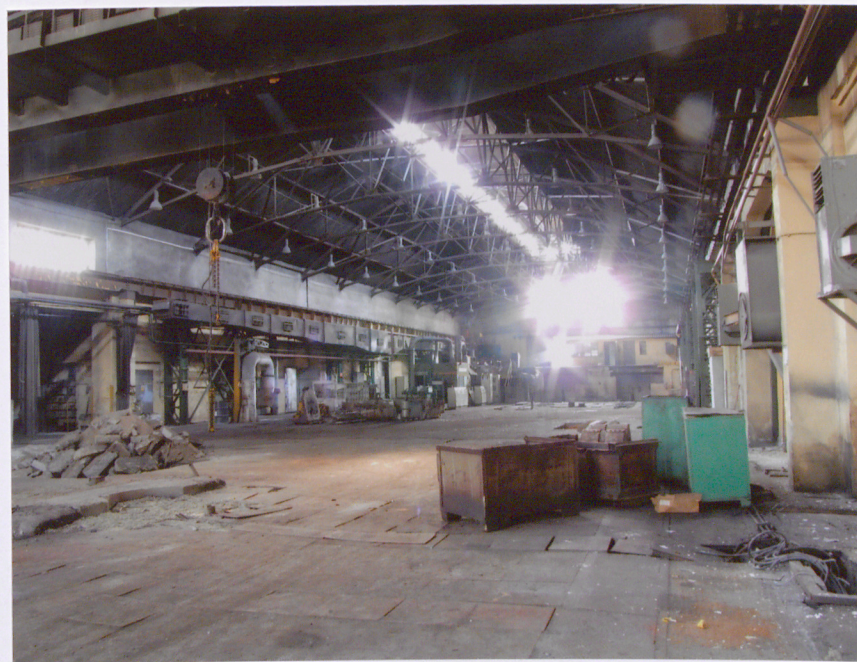
4.

**WNĘTRZE.** Szeroka hala produkcyjna z otwartą wieżą dachową i dachem o przekroju wycinka okręgu, który w partii środkowej podniesiony, z przeszklonymi ściankami, doświetla wnętrze. Przy bocznych ścianach wysunięte do wnętrza filary, przestrzenie między nimi wypełnione ścianami lub wolne, umożliwiające komunikację między halami. We wnętrzu pozostały ślady po fundamentach dawnych urządzeń.

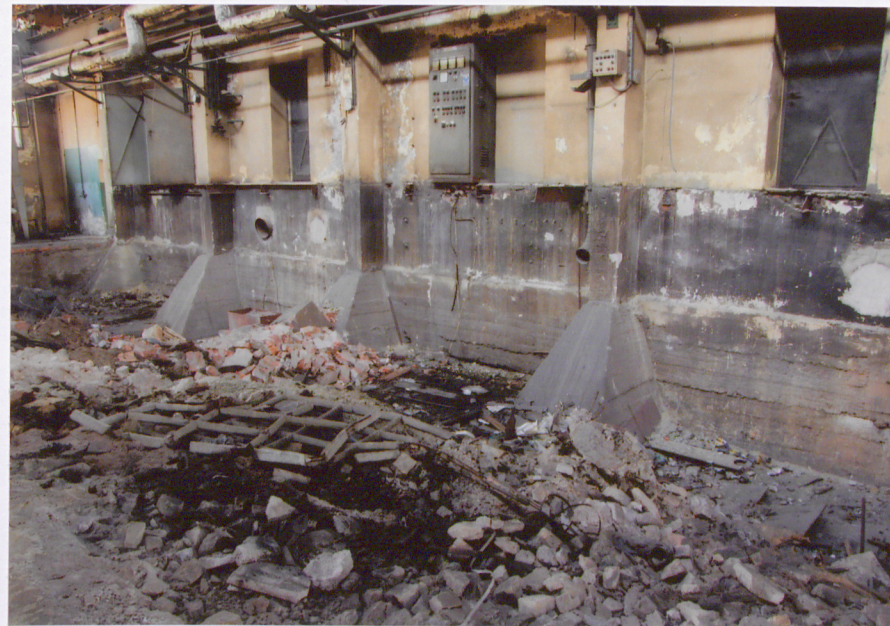
6.

**Posadzki i podłogi.** Posadzka z wylewki betonowej, na której ułożone prostokątne płyty stalowe, o wytrzymałości pozwalającej na umieszczenie w hali niezbędnych w procesie produkcji maszyn i urządzeń; w części hali posadzka zniszczona wskutek demontażu części urządzeń.

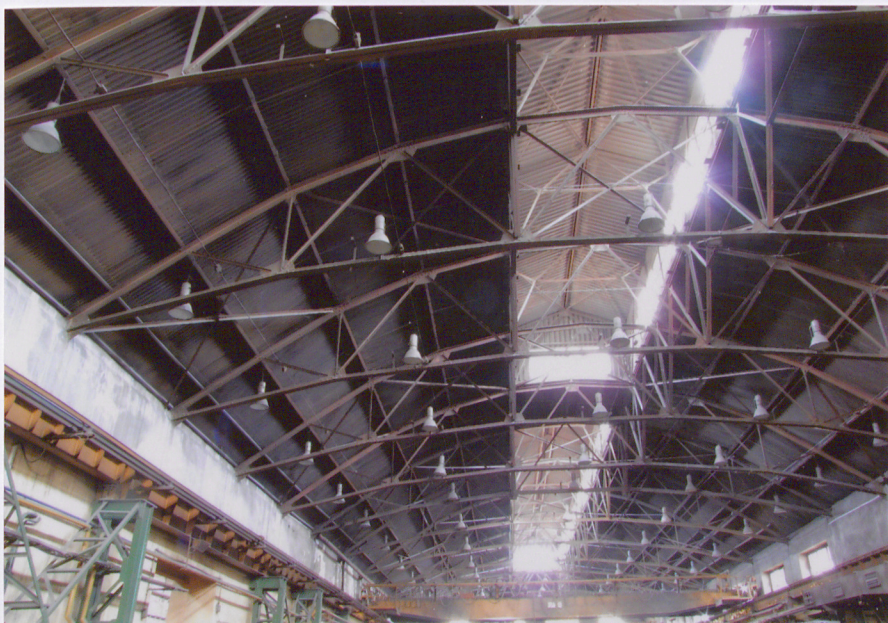
7.

**Więźba dachowa.** Konstrukcja dachu stalowa, współczesna, na bazie wielobocznych, rozciągniętych więzarów kratownicowych; powyżej podobna konstrukcja górnej, podniesionej części dachu, z przeszklonymi ściankami, pełniącymi funkcję świetlików.

**Pokrycie dachowe.** Pokrycie dachu z blachy falistej ocynkowanej, w złym stanie.

18. Stan zachowania		19. Istniejące zagrożenia, najpilniejsze postulaty konserwatorskie	
<p>Obiekt obecnie nie użytkowany; elewacja frontowa przekształcona w partii przyziemia (zamurowane oryginalne otwory), zasłonięta przez dobudowany od frontu współczesny dwukondygnacyjny budynek, tynkowany i opierany blachą; w partii dachu elewacja zachowała oryginalny wystrój. Elewacja pn. z zachowaną oryginalną kompozycją, w niewielkim tylko stopniu przekształcona, przez dodanie otworu bramnego, który spowodował nieznaczne skrócenie jednego z okien przyziemia.</p> <p>Stan techniczny niezadowalający, szczególnie jeśli chodzi o mocno zniszczone pokrycie dachowe, które w znacznym stopniu uległo korozji.</p>		<p>Obiekt nie jest użytkowany, pozostaje zamknięty i strzeżony. Forma pierwotna czytelna, choć uległa znacznym przekształceniom od strony frontowej – głównym elementem dysharmonizującym przestrzeń jest dwukondygnacyjny współczesny budynek, dostawiony od frontu i przesłaniający elewacje hali odlewni i sąsiedniej hali obróbki.</p> <p>Hala odlewni stanowi element ciągu budynków produkcyjnych dawnej walcowni metali i jako składnik zabytkowego zespołu powinna zostać objęta ochroną konserwatorską.</p> <p>Konieczny remont i przywrócenie oryginalnej kompozycji elewacji frontowej, po uprzedniej likwidacji wtórnego budynku frontowego. Konieczna wymiana pokrycia dachowego.</p>
