KARTA EWIDENCYJNA ZABYTKU NIERUCHOMEGO WPISANEGO DO REJESTRU ZABYTKÓW

KOŚCIÓŁ ŚWIĘTEGO ANTONIEGO Z PADWY

lata 1938 - 1956

Ul. Szczytowa 15
42-202 Częstochowa

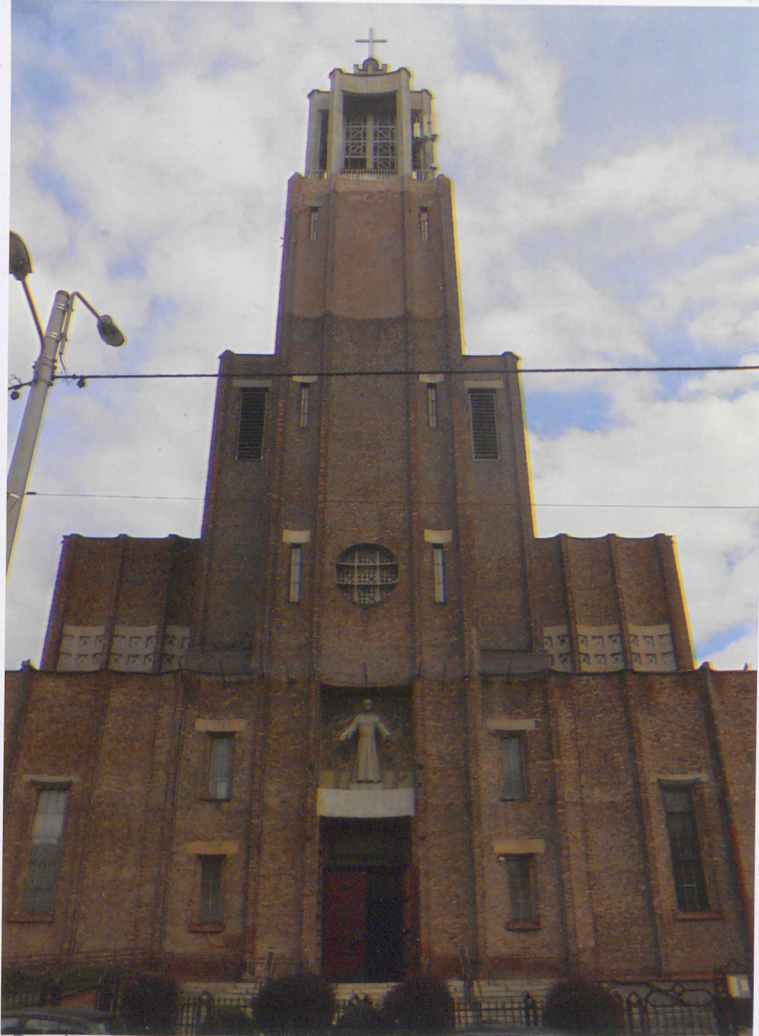
Fasada – ceglana, symetryczna, z dominującą wieżą z dwoma klatkami schodowymi oraz dwoma kaplicami. Wieża trójosiowa, złożona z trzech wklęsłych odcinków ścian, z czego środkowa najszersza. W niej centralnie umiejscowione wejście główne, z ościeżami bocznymi z jedenastoma, geometrycznymi wnękami. Ponad wejściem głównym, masywny, żelbetowy dach o znacznej grubości, z kasetonowym sklepieniem, na którym stoi na cokole figura św. Antoniego Padewskiego z rozpostartymi rękami, przemawiającego do ryb. Za figurą, w formie reliefu dwa drzewa z siedzącymi na nich ptakami, ponad figurą, na sklepieniu aureola świętego. Wejście oraz figura umiejscowione we wnęcie. Powyżej rozeta w nowoczesnej formie, podzielona na dziewięć równych pól. Wnętrze każdego pola podzielone na cztery mniejsze, dwa z nich podzielone symetrycznie na cztery mniejsze pola, w dwóch pozostałych romboidalna figura. Rozeta flankowana niewielkimi otworami okiennymi, w formie wydłużonego prostokąta (po jednym w każdym z wklęsłych odcinków ściany), powyżej, na wyższych kondygnacjach, dwa kolejne, analogiczne otwory. W szczytowej części wieży betonowa nadbudowa, wykonana z czterech segmentów ustawionych na planie kwadratu, wewnątrz ażurowa konstrukcja ścian. Zwieńczenie żelbetowe, z kolumnami przechodzącymi w sterczyny, z metalowym hełmem i krzyżem. Po bokach do wieży symetrycznie dostawiono dwie klatki schodowe, z pojedynczymi otworami okiennymi. Ściany boczne kaplic wchodzą w skład masywnej fasady, są ceglane, złożone z pięciu wklęsłych odcinków ścian, z otworami okiennymi – pojedyncze, ułożone w dwóch rzędach, flankują wejście główne, pojedyncze, większe okna, usytuowane w kolejnych wnękach ścian (patrzac od lewej strony z wnęcie pierwszej i trzeciej). Ponad sklepieniem kaplic fragment ścian nawy kościoła, z oknami witrażowymi.

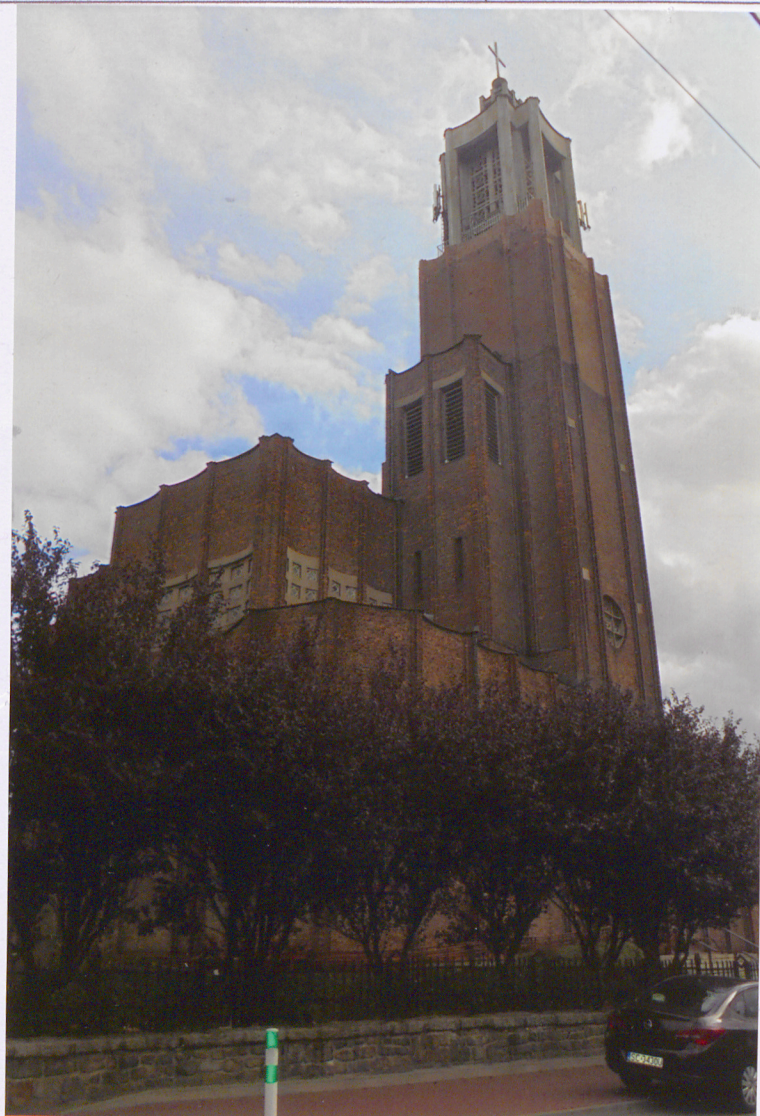
Bryła – monumentalna, zwarta bryła, z dominującą, dwuczłonową 50 metrową wieżą – dzwonnicą, ze zwężającą się, jednokondygnacyjną nawą, o wysokości około 17 metrów. Do masywu wieży przylegają symetrycznie dwie, zamknięte półkoliście kaplice. Prezbiterium ma kształt połowy rotundy, zamknięte jest pięcioma, podłużnymi witrażami. W przyziemiu znajduje się zakrystia, pomieszczenia gospodarcze oraz kotłownia. Dach nad nawą wielospadowy, z kalenicą o trzech wysokościach, obniżającą się w kierunku prezbiterium. Nad prezbiterium dach dwuspadowy przechodzi w wieloboczne, półokrągłe sklepienie apsydy. Kaplice kryte niskim dachem dwuspadowym, z półokrągłym dachem zamykającym półokrągłe sklepienie kaplic, z pozostałościami czerwonej farby, którą pomalowana była blacha pokrywająca dach. Klatki schodowe kryte dachem pulpitowym. Betonowy segment wieży pokryty niskim dachem namiotowym.

Widok od strony północno-zachodniej

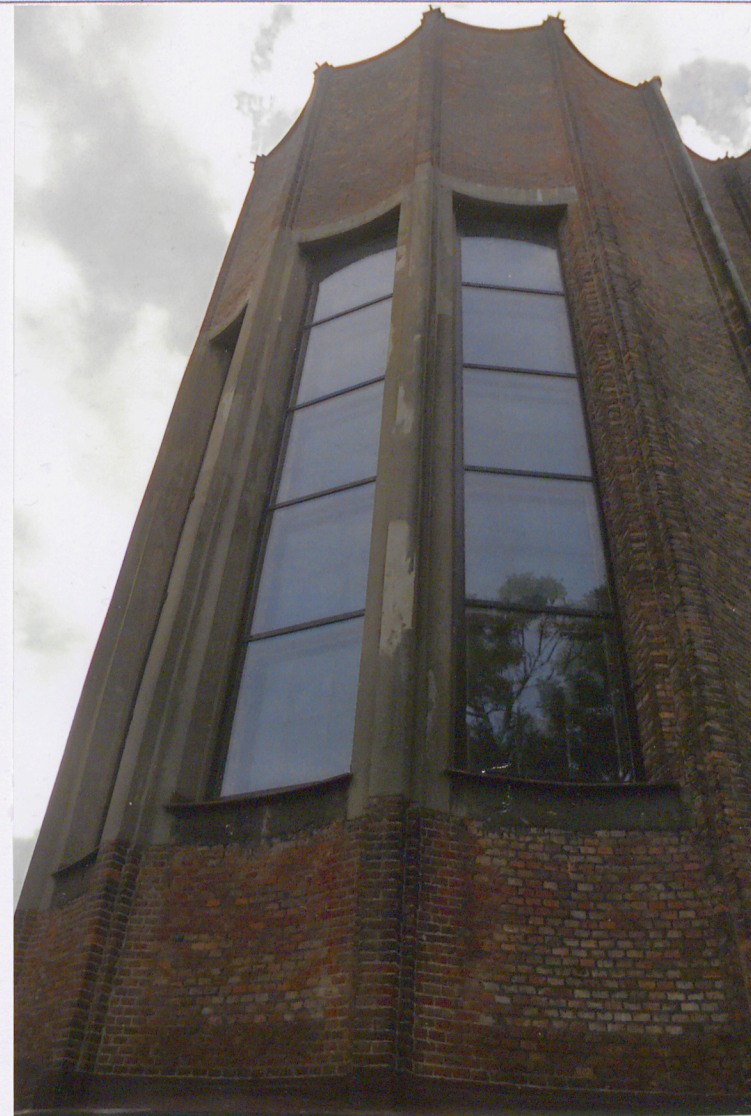
Elewacja wschodnia – ceglana, prezbiterium zamknięte wieloboczne, z witrażami wzmocnionymi betonowym spoiwem. Na uskokach rozszerzających się ścian nawy, witraże oraz okna witrażowe (luksfery). Pomiędzy witrażami a oknami witrażowymi, żelbetowe ślēmiona; powyżej betonowe wzmocnienia oraz niewielkie kwadratowe okienna w części poddasza. Symetrycznie rozmieszczone dwa wejścia boczne.

Zamknięcie prezbiterium

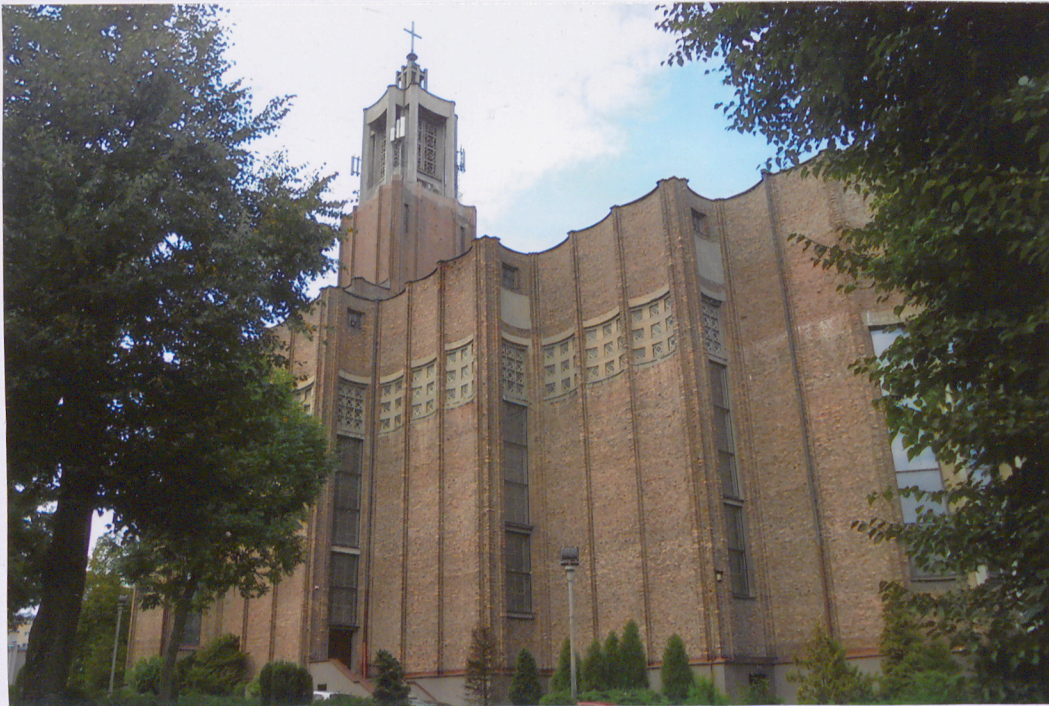
Elewacje boczne (północna – południowa) – ceglane, w górnej części z oknami witrażowymi (luksferami), osadzonymi w betonowym spoiwie. Cokół otynkowany, pomalowany na szaro. Półkoliste zamknięcia kaplic bez otworów okiennych, klatki schodowe prowadzące na wieżę z czterema otworami okiennymi, rozmieszczonymi w dwóch rzędach, masyw wieży bez otworów okiennych.

Elewacja południowa

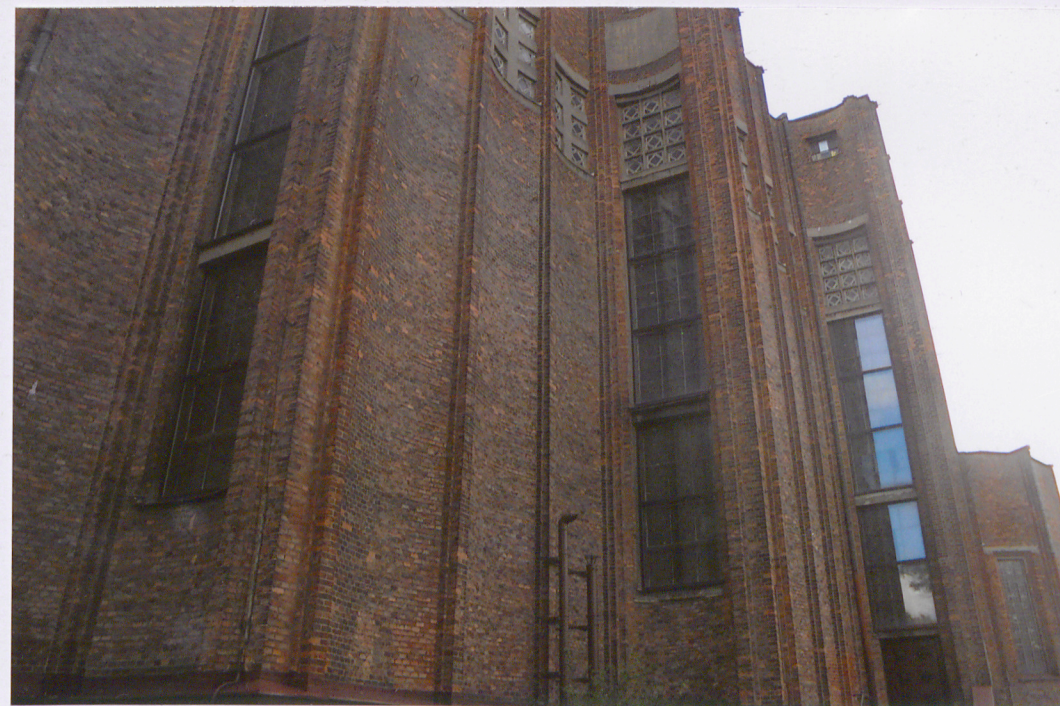
Fragment elewacji północnej

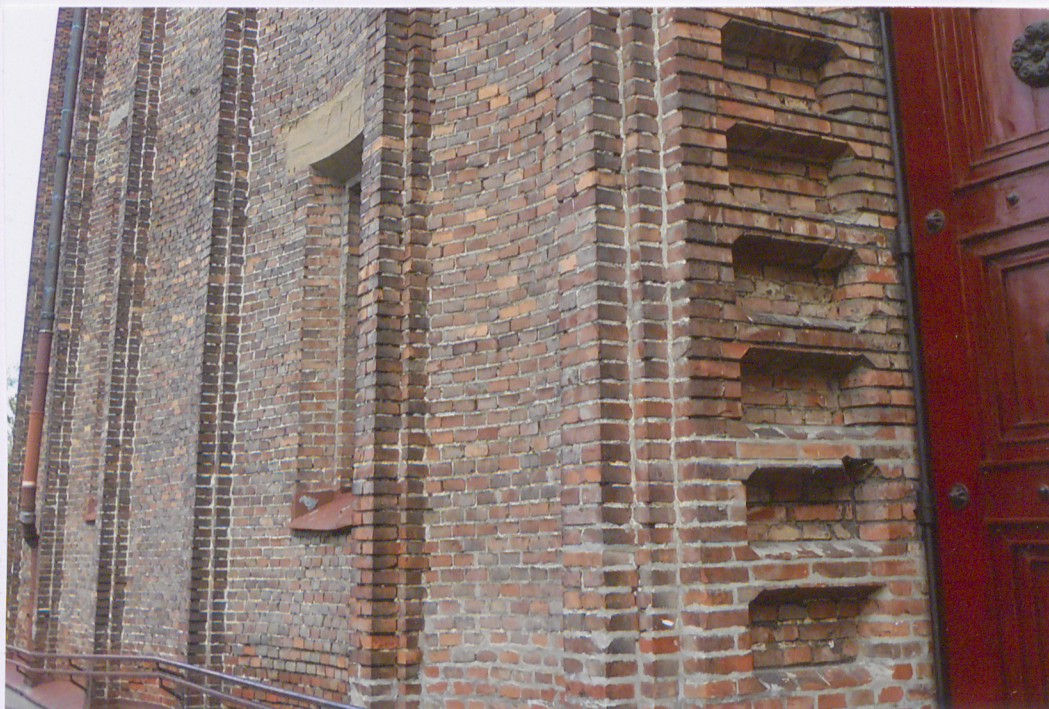
14. Kubatura b.d.	15. Powierzchnia użytkowa 1364 m ²	16. Przeznaczenie pierwotne Sakralne	17. Użytkowanie obecne Sakralne
18. Stan zachowania Budynek w stanie ogólnym dobrym. Fundamenty – w dobrym stanie technicznym, Ściany zewnętrzne – w zadowalającym stanie technicznym, cegła na ścianach zmuszała, widoczne liczne ubytki, przebarwienia oraz porastające ścianę rośliny; elementy żelbetonowe z licznymi ubytkami, przebarwieniami, Ściany wewnętrzne – w bardzo dobrym stanie technicznym, Słupy, konstrukcja stropu – w bardzo dobrym stanie technicznym, brak widocznych spękań i odkształceń, Pokrycie dachu – stan zachowania dobry, Otwory okienne – stan zachowania dobry, Otwory drzwiowe – stan zachowania bardzo dobry, Posadzki wewnętrzne - stan zachowania bardzo dobry Wyposażenie – stan zachowania bardzo dobry, Instalacje – stan zachowania bardzo dobry,		19. Istniejące zagrożenia, najpilniejsze postulaty konserwatorskie <ul style="list-style-type: none"> • Gruntowne prace renowacyjne elewacji - oczyszczenie i zakonserwowanie ceglanych ścian, wymiana uszkodzonych cegieł, wypełnienie drobniejszych ubytków, jednolite przespoinowanie elewacji; oczyszczenie, konserwacja i uzupełnienie elementów żelbetonowych elewacji. • Odnowienie, odświeżenie witraży.

Elewacje – ceglane, złożone z wklęsłych odcinków ścian, na krawędziach podkreślone lizeną. Według projektu elewacje miały być wyłożone płytami z piaskowca. Na ceglanej fasadzie odznaczają się betonowe nadproża okien.

Fragment ściany fasady

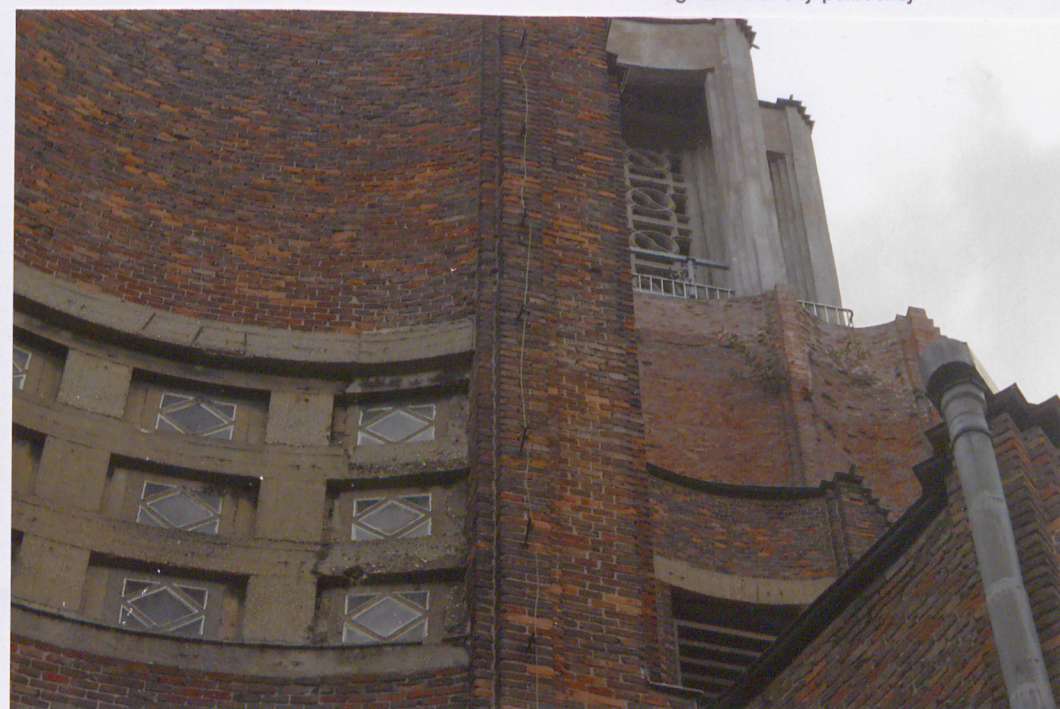
Fragment nawy i wieży

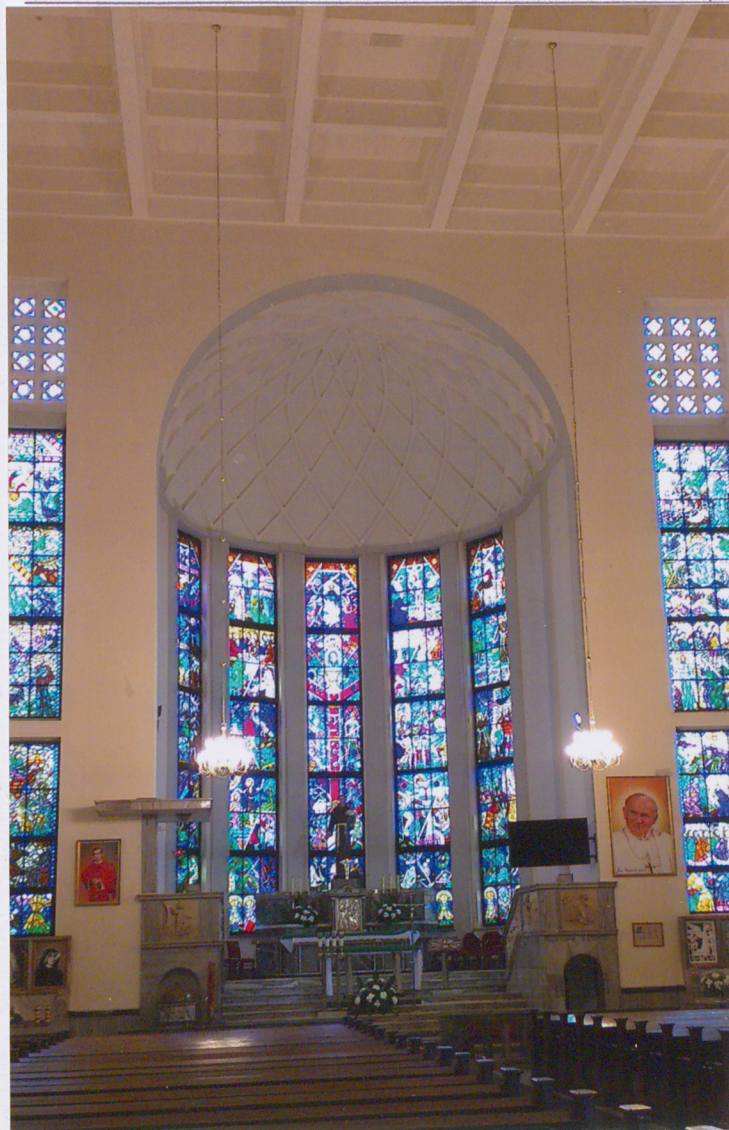
Prezbiterium

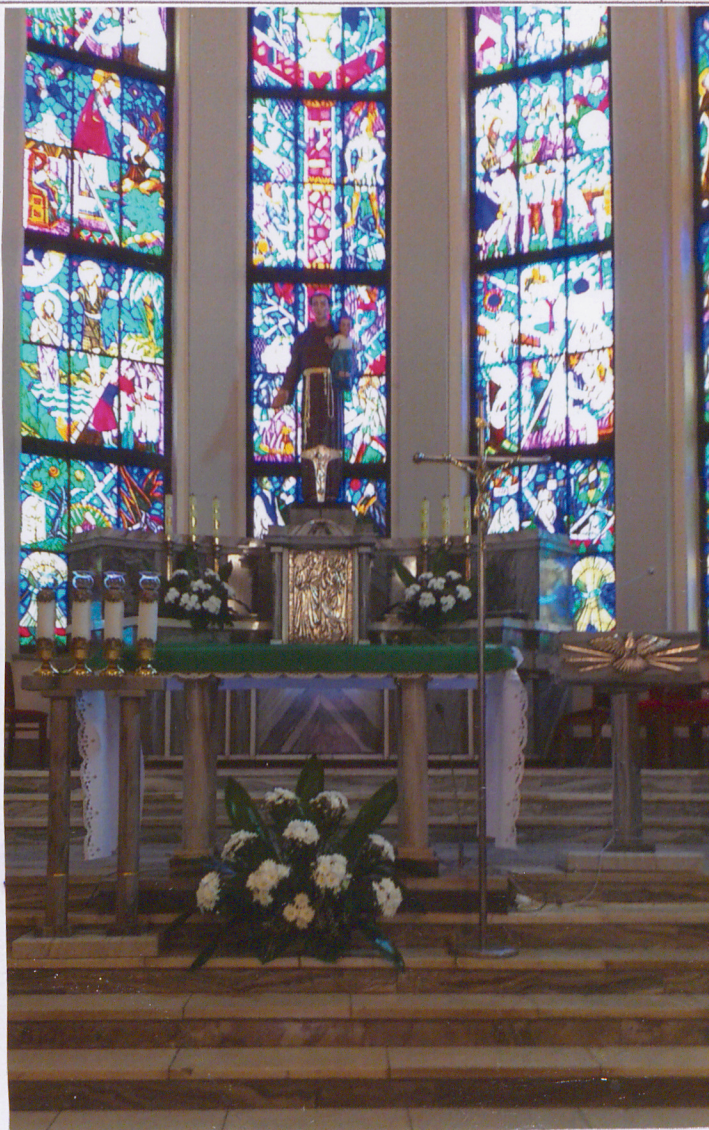
Wyposażenie – ołtarz główny, kamienny, prosty, z niską, kamienną nastawą ołtarzową bez zdobień, z centralnie ustawioną figurą św. Antoniego z Dzieciątkiem Jezus, z połączonym tabernakulum. Mensa wykonana jest z piaskowca, ołtarz obłożono marmurem sławniowickim. Stół Pański kamienny, wsparty na kolumnach, podobnie jak mównica, dodatkowo przyozdobiona połączonym wizerunkiem Ducha Świętego w postaci gołębicy. Poniżej, na stopniach kamienny postument, na którym stoją świeczniki. Dębowe ławki oraz dwie ambony symetrycznie umieszczone po obu stronach prezbiterium, zaprojektował pod koniec lat 30. Zygmunt Gawlik, wykonano je ok. 1953-1957 r. Ambony w formie zwartych brył, osadzonych na stopniach prowadzących do ołtarza, front i balustrada wyłożone, podobnie jak cokół wewnątrz kościoła płytkami marmurowymi, na froncie każdej z ambon relief, na balustradach po dwa reliefy. Wszystkie przedstawiają sceny nauczania Jezusa. Wejście na ambony od strony ołtarza, schody jednobiegowe. Na fasadzie ambony usytuowanej z lewej, w zamkniętej łukiem prostej niszy ustawiona chrzcielnica, w niszy prawej ambony drzwi i zejście do zakrystii. Nad ambonami proste, kwadratowe daszki umocowane w ścianie. Prezbiterium od nawy oddzielają kamienne balustrady. W nawie głównej, we wnękach utworzonych przez załamania ścian, umieszczono cztery proste, niewielkie ołtarze boczne, składające się z masy i niskiej nastawy ołtarzowej, z obrazami i płaskorzeźbami. W tylnej części nawy stacje drogi krzyżowej w formie płaskorzeźb oraz konfesjonały. Nawę oświetla siedem współczesnych żyrandoli. Do wyposażenia należą również organy. W przedsionku kościoła znajdują się dwie tablice pamiątkowe oraz klęczniki.

Ołtarz główny

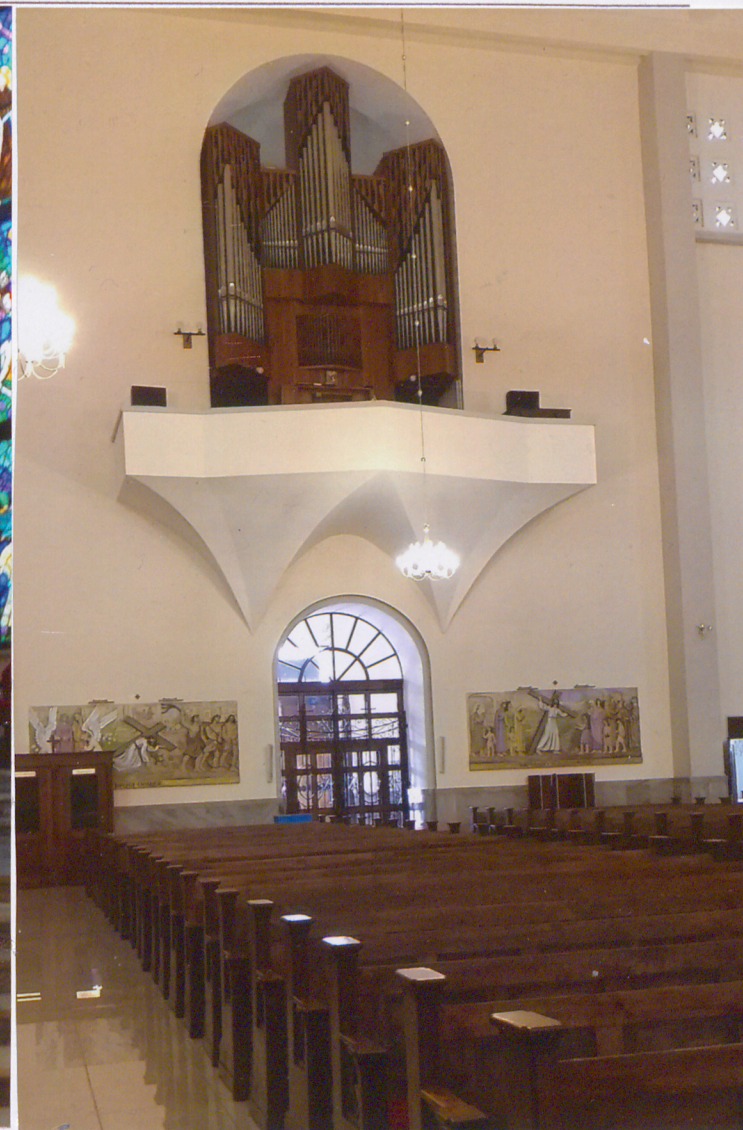
Wnętrze – monochromatyczne, ściany i sufit pomalowane na biało, posadzka w odcieniach szarości. Całe wnętrze – prezbiterium, nawa główna, przedsionek i kaplice obiega około półtorametrowy cokół wykonany z szarych marmurowych płytek. W nawie głównej wrażenie strzelistości potęgują lizeny umieszczone symetrycznie, w równych odstępach na ścianach nawy. Lizeny w kolorze jasnoszarym. Chór muzyczny usytuowany ponad wejściem głównym, wysunięty ponad lico ściany, z wieloboczną balustradą, wsparty na dwóch podporach w formie kielichów kwiatów. Organy umieszczone we wnęcie, zamknięte łukiem pełnym. Na ścianach kaplic współczesne polichromie ukazujące sceny z życia Najświętszej Maryi Panny (kaplica Matki Boskiej Częstochowskiej) oraz św. Józefa (kaplica przedpogrzebowa). W kaplicy Matki Boskiej Częstochowskiej ściana wyłożona czarnym marmurem, na niej kopia obrazu Matki Boskiej Częstochowskiej.

Nawa

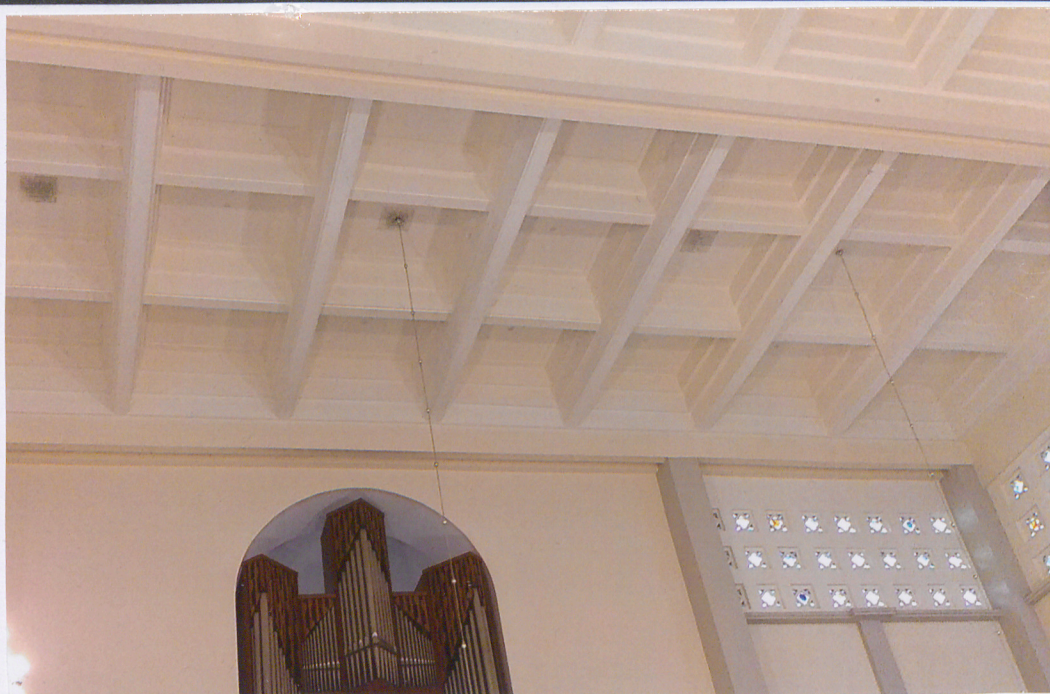
Sklepienia, stropy – w nawie głównej strop kasetonowy zaprojektowany przez Zygmunta Gawlika. Podzielony jest na 5 segmentów. Najszerzy u początku nawy rozciąga się na szerokość dziewięciu kasetonów, najwyższy znajdujący się tuż przed prezbiterium złożony jest z pięciu kasetonów. Zwężenia pół sklepienia odpowiadają zwężającemu się planowi świątyni i zaakcentowane są na stropie żelbetonową belką. Każde z pół ma długość 3 kasetonów. Sklepienie kasetonowe znajduje się również w zakrystii i przedsionku. W przedsionku w czterech polach sklepienia wizerunki biskupów. Nad prezbiterium oraz nad kaplicami sklepienie kopułowe, z przecinających się żeber, tworzących romboidalny wzór, schodzący się w centralnym, najwyższym punkcie i tworzących kształt gwiazdy, zbliżony do gotyckiego sklepienia gwiaździstego.

Skieplenie kasetonowe

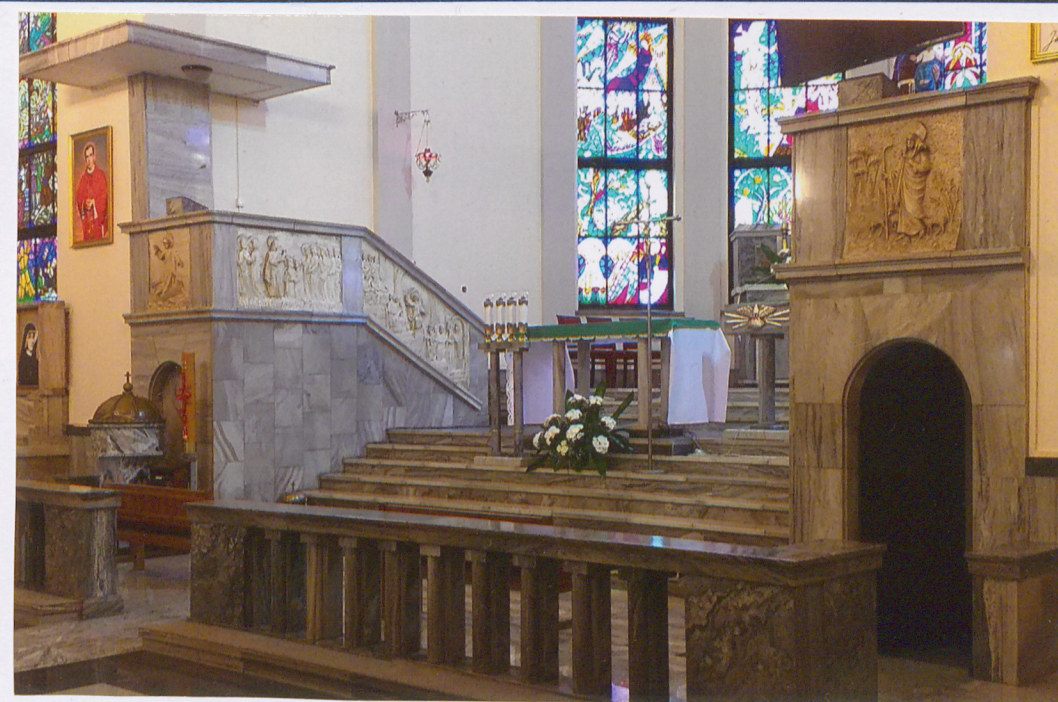
Ołtarz główny i ambony

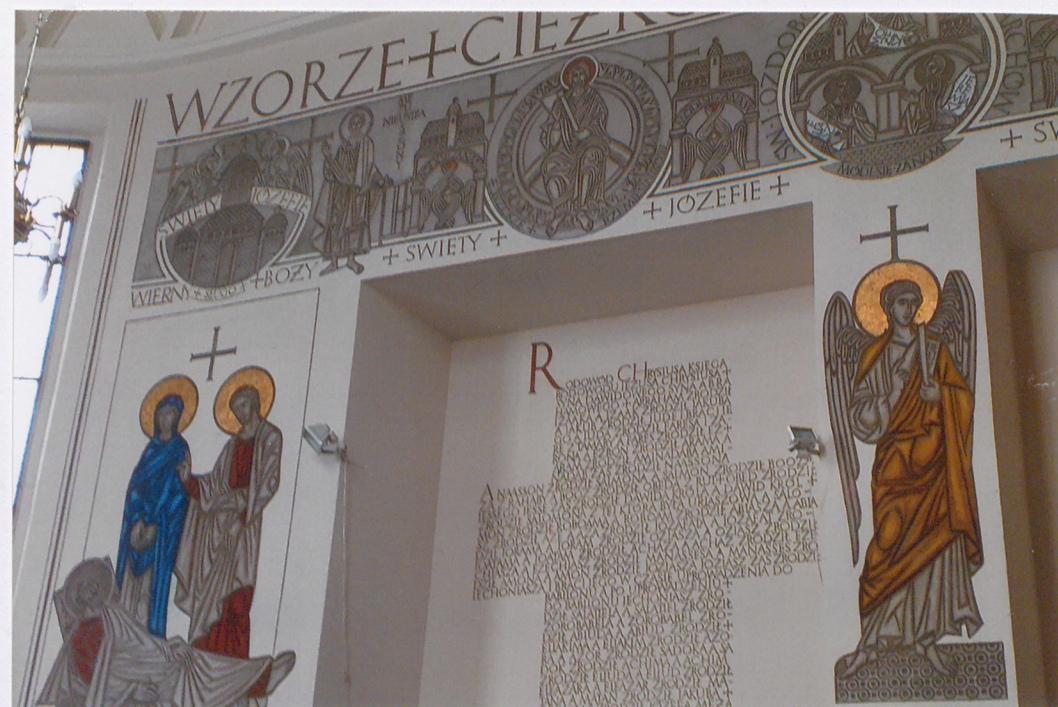
Polichromie w kaplicy św. Józefa
