KAPLICA

LEKARTÓW

ul. Raciborska 18
47-480 Pietrowice Wlk.

**KAPLICA ŚW. JANA
CHRZCICIELA**

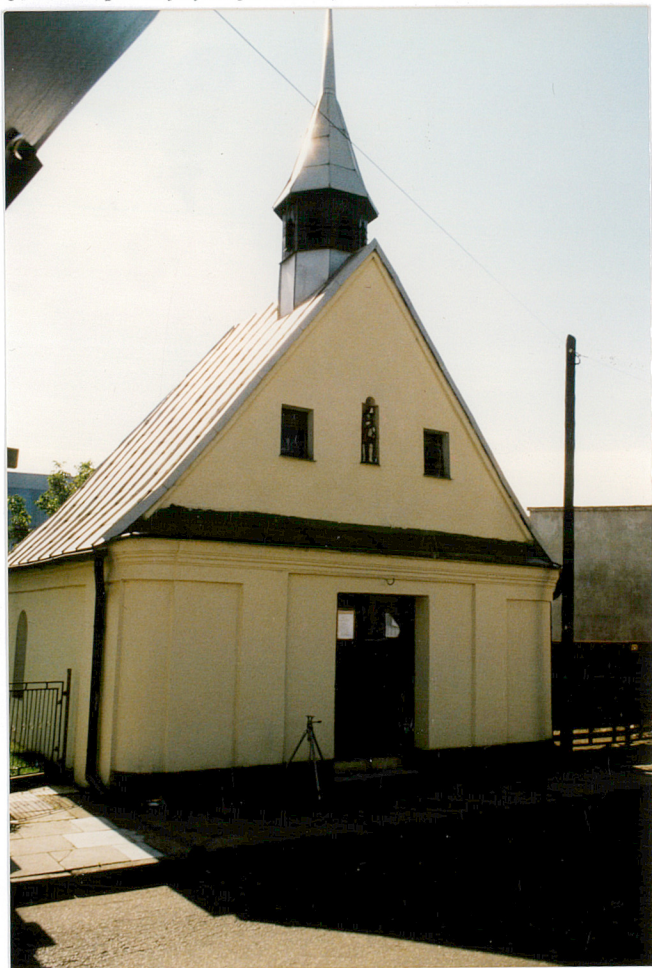
1.

Elewacja pd. – fasada. — jednokond., jednoosiowa; kompozycja symetryczna, dośrodkowa, z osią symetrii akcentowaną wejściem; przysadzista elewacja rozczłonkowana szerokim nieznacznym pseudoryzalitem środkowym i artykułowana podziałami ramowymi, ujęta jest w zaokrąglone narożniki; wieńczy ją wydatny profilowany gzyms nakryty obdaszkiem, nad którym wznosi się wyniosły 3-osiowy szczyt, z figurą Jana Chrzciciela w środkowej niszy.

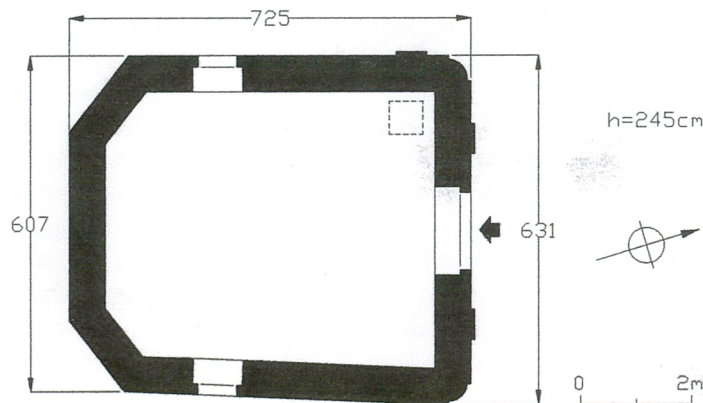
RZUT. Mała budowla założona na rzucie krępego prostokąta o nieco dłuższej osi pn.-pd. Ukośnie ścięte naroża pn. tworzą trójboczne prezbiterium. Naroża pd. kaplicy lekko zaokrąglone a oś symetrii podkreślona otworem wejściowym.

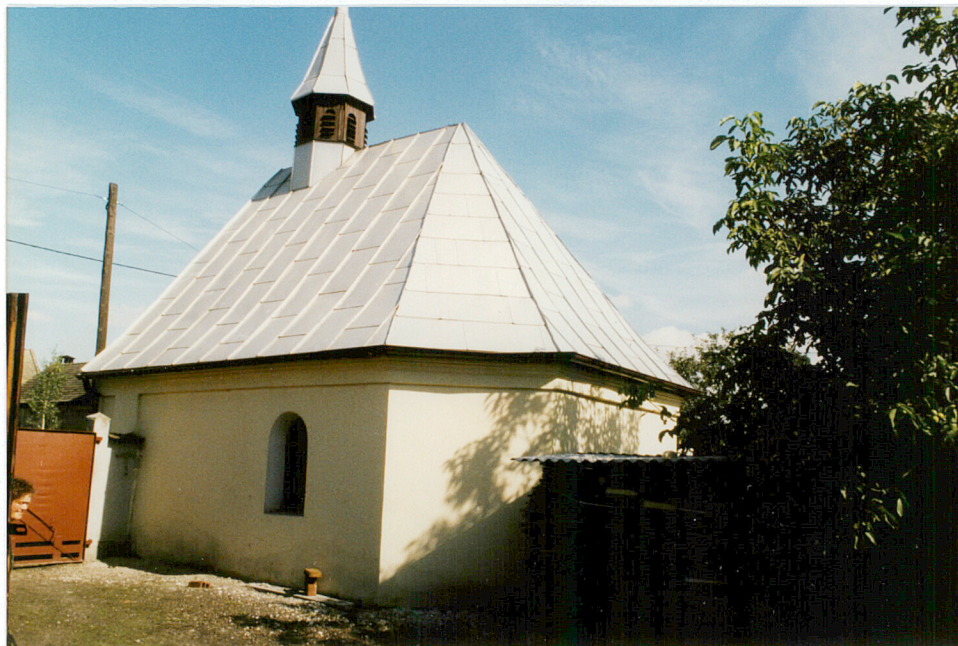
Elewacja pn. — ślepa, tworzy ją trójboczne zamknięcie części prezbiterialnej, zwieńczona profilowanym gzymsem, poprzedzonym gładkim pasem podgzymsowym.

2. Widok kaplicy od pn.-wsch.

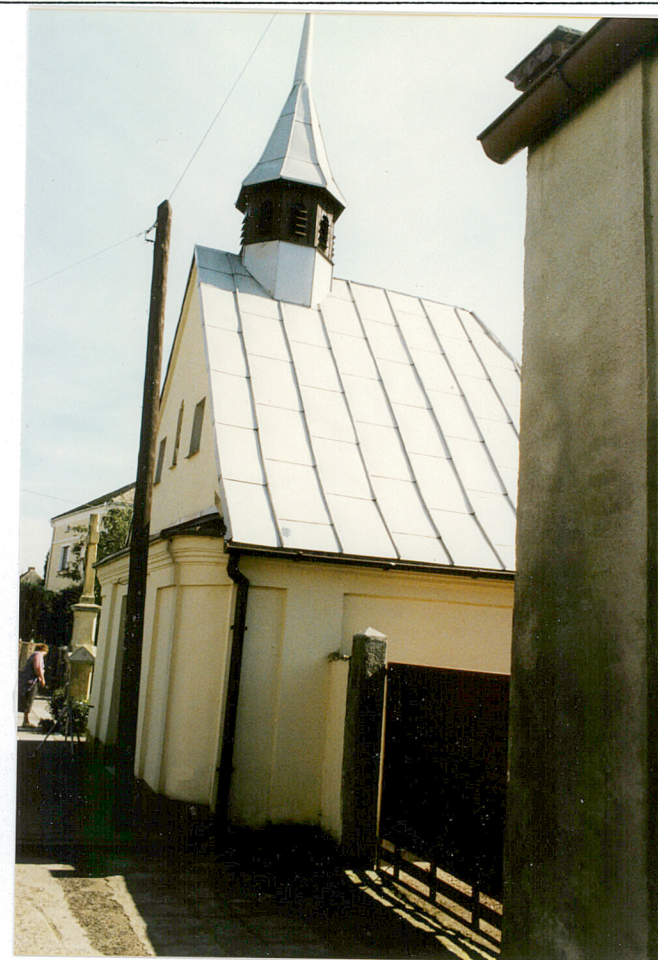
Elewacja wsch. — identyczna jak elewacja przeciwna.

3. Widok kaplicy od pd.-wsch.

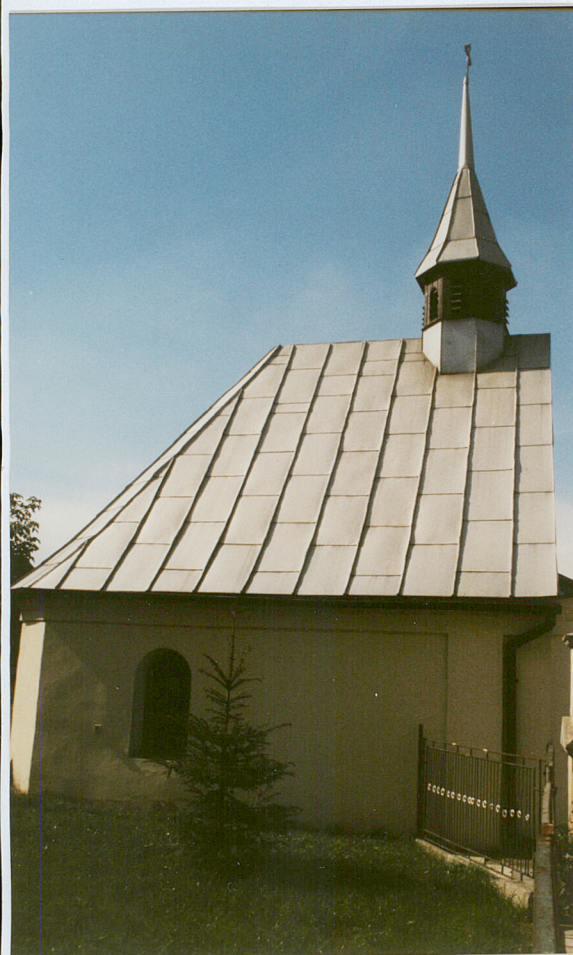
Elewacja zach. — jednoosiowa, jednokondygnacyjna; ujęta od strony fasady szeroką lizeną, podpierającą pas podgzymsowy; w części pn. elewacji duże, zamknięte pełnołukowo okno.

4. Elewacja zach.
 5. Drzwi wejściowe.
 6. Wnętrze kaplicy.

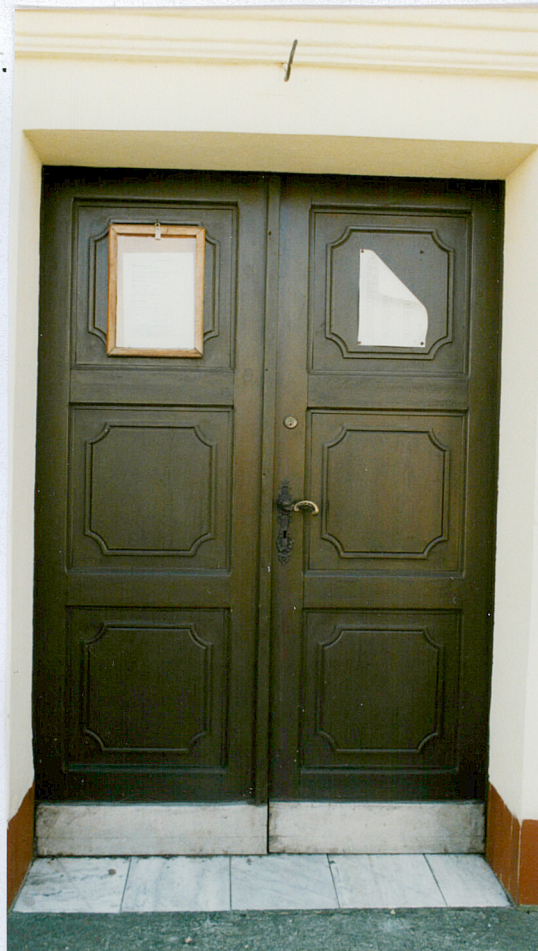
5.

Otwory drzwiowe zewnętrzne. Jedyne zewnętrzny otwór drzwiowy zlokalizowany został w osi środkowej fasady; kształt prostokąta stojącego z prostym zamknięciem; drzwi drewniane 2-skrzydłowe ramowo-płycinowe, współczesne, wzorowane na oryginalnych.

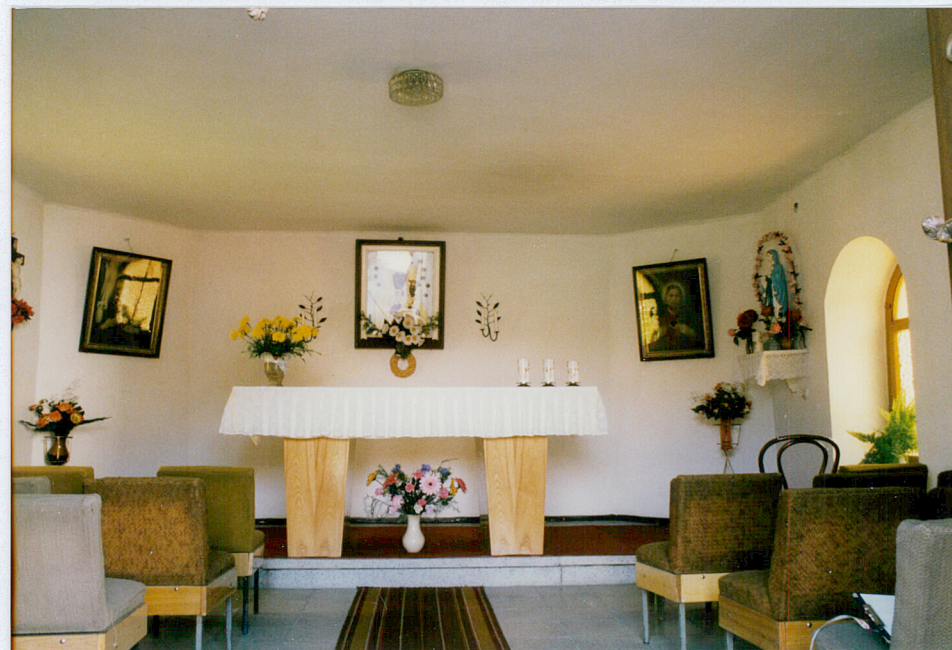
6.

WNĘTRZE. Przysadziste, niskie, jednoprzestrzenne, jasno oświetlone wnętrze. Część prezbiterialna trójboczna, wyróżniona nieco wyższym poziomem posadzki.
