1. Obiekt zabytkowy

stodoła nr. 88

Żernica

Stodoła nr. 88. Drewniana, konstrukcji zrębowej. Zbudowana na nacie prostokąta. Dach dwuspadowy, kryty strzech. Po str. wch. dobre przybudówki.

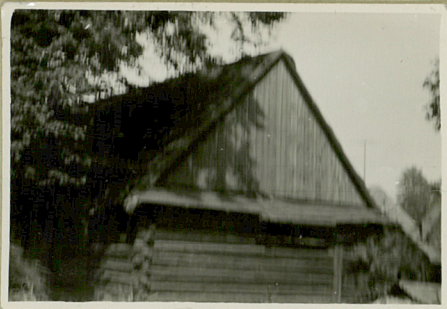
31. Szkic sytuacyjny, plan schematyczny, uwagi opisowe, fotografia

Data	O P I S	Zniszczenia %	dbudowa %
VIII. 1939 r.			
XI. 1939 r.			
XII. 1945 r.			
IX. 1959	Ściany zewn. i pokrycie dachu	30	
VI. 1967	ZANIEDBANA, ZNISZCZONY DACH, REMONT NIE JEST PRZEWIDZIANY.	40
