1. Obiekt

**KAPLICA DZIĘKCZYNNA pw. ŚW. BARBARY**

1884–1886 r.

**PIETRASZYN**

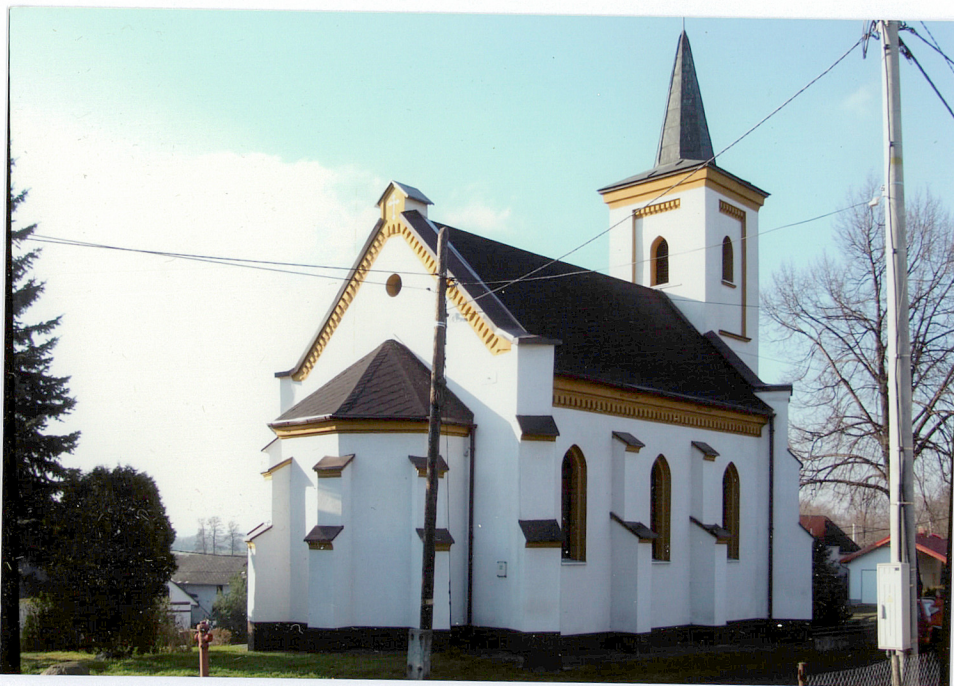
1. Widok kaplicy od pd.-wsch.
2. Widok kaplicy od pn.-wsch.
3. Widok kaplicy od pn.-zach.
4. Chorągiewka wiatrowa z datą: 1884.
5. Kaplica i mur oporowy, widok od zach.
6. Wejście zach.
7. Wnętrze, widok ku prezbiterium.
8. Wnętrze, widok ku emporze organowej.
9. Sklepienie nawy.
10. Sklepienie kruchty.
11. Wspornik sklepienny.
12. Tablica fundacyjna w kruchcie.
13. Drzwi między nawą i kruchtą.
14. Drzwi na wieżę z empory muzycznej.
15. Konstrukcja dachu.

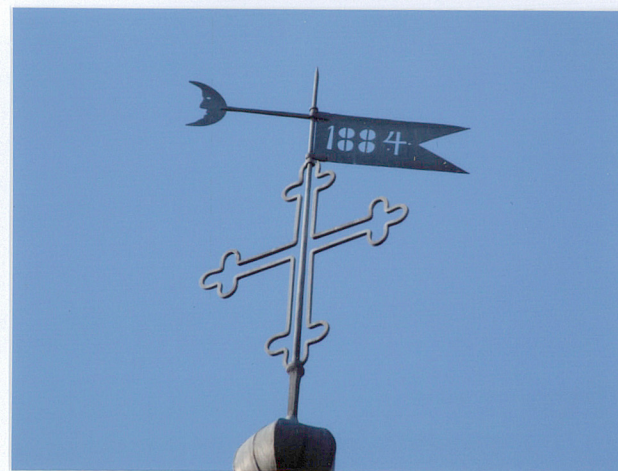
4.

**ELEWACJE.** *Fasada, elewacja zach.* – trójdzielna, na występującym cokole, o symetrycznej, dośrodkowej kompozycji. Elewacja zdominowana środkową jednoosiową wieżą występującą w postaci ryzalitu. Boczne części elewacji ślepe, zakończone narożnymi ukośnymi uskokowymi przyporami, wspierającymi półszczyty wieńczące elewację; gzyms półszczytów poprzedzony fryzem arkadkowym. Dwie dolne kondygnacje wieży z grubszą ścianą frontową, zamkniętą trójkątnym szczytem, stanowiącym kontynuację półszczytów części bocznych fasady. Na osi wieży prostokątne wejście do kościoła; głęboko osadzone oryginalne drzwi ujęte w pojedynczy uskok, nadproże dwustopniowe, bogato oprofilowane. Nad głównym otworem drzwiowym ostrołukowa nisza, w której para smukłych ostrołucznych, blend, oddzielonych profilowanym gzymsem od zblendowanego okulusa. W ostatniej kondygnacji wieży podziały ramowe; prostokątne płyciny, u góry ozdobione fryzami arkadkowymi, przeprute ostrołuczными okienkami; wieża zwieńczona wyładowanym gzymsem, nad którym ostrosłupowy smukły dach wieżowy z chorągiewką wiatrową, w której data: 1884.

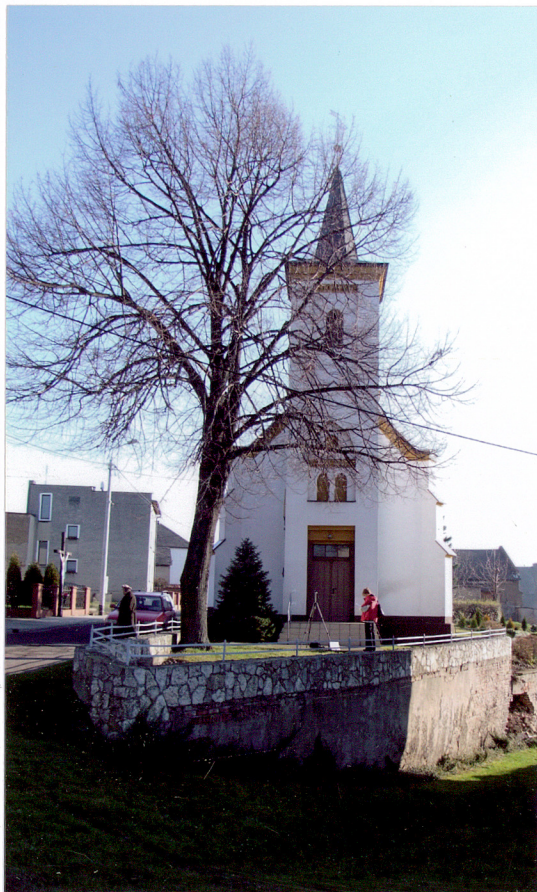
5.

Kaplica usytuowana jest w centrum wsi, przy drodze wewnętrznej (dawniej głównej drodze przelotowej), po jej pd. stronie. Budowla orientowana, z osią odchyloną ku pd., wzniesiona na skarpie ściętej od strony pd.-zach. Skarpa wsparta murem oporowym wysokości ca 3 m i długości 45 m. Wzdłuż muru biegnie droga pieszka, łącząca się z przebiegającą od pd. szosą przelotową, przy której zabudowania niżej położonej części wsi.

20. Najpilniejsze postulaty konserwatorskie  <ul style="list-style-type: none"> <li>⇒ remont i restauracja muru oporowego wspierającego od pd. i wsch. skarpe, na której posadowiono kaplicę, zgodnie z zaleceniami służb konserwatorskich;</li> <li>⇒ wpisanie obiektu do rejestru zabytków i objęcie go pełną ochroną konserwatorską</li> </ul>

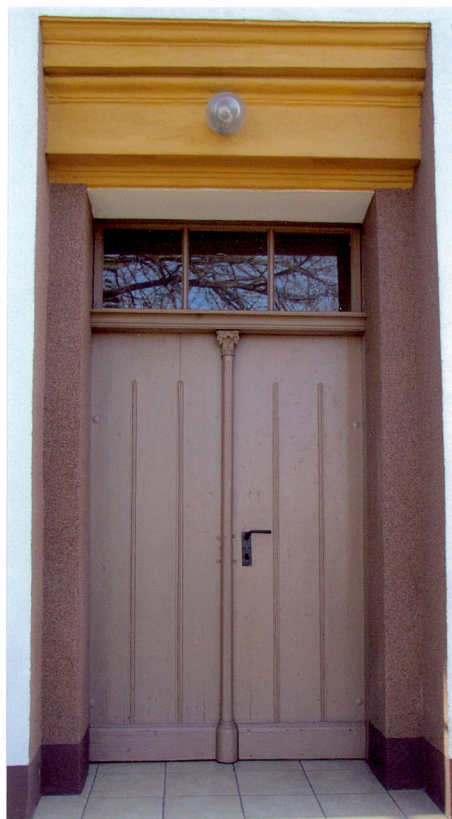
6.

*Otwory drzwiowe zewnętrzne.* Jedyne wejście do kaplicy usytuowano w przyziemiu wieży; wysoki prostokątny otwór poprzedzony krótkim biegiem schodowym, ujęty w uskokowe obramienie z profilowanym nadprożem; w otworze zachowane dwuskrzydłowe drzwi drewniane z nadświetlem; skrzydła drzwiowe opierane deskami, rozdzielone słupkiem w formie kolumnienki korynckiej, podtrzymującej profilowane ślęmie; nadświetle przeszkłone, trójdzielne.

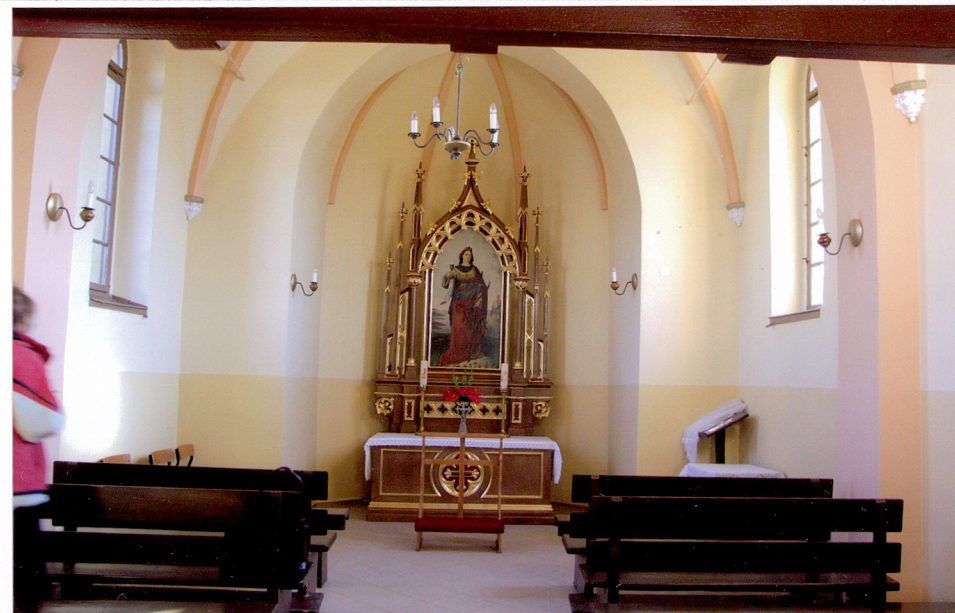
7.

**WNĘTRZE.** Kościół jednonawowy, z wydzielonymi filarami przysięciennymi przęsłami nawy; prezbiterium niższe i węższe, zamknięte jest trójboczną apsydą. Od zach. wbudowana murowana głęboka empora muzyczna, wsparta na poprzecznej stalowej belce, na którą prowadzą schody w pd.-zach. narożniku nawy. Wnętrze kościoła poprzedzone kwadratową kruchtą, zajmującą przyziemie osiowej zach. wieży.

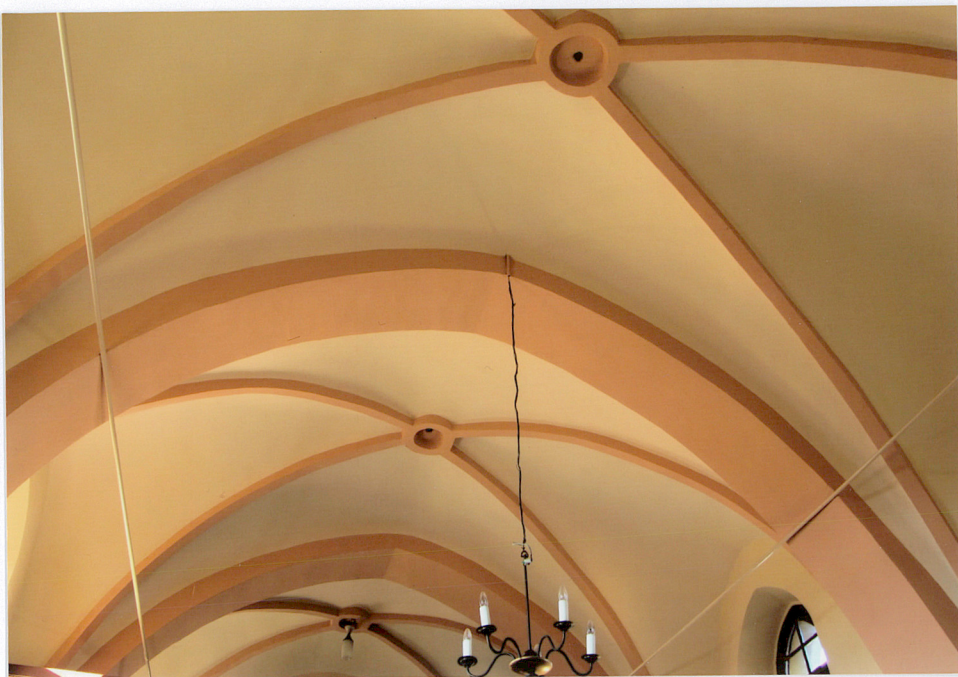
9.

**Sklepienia i stropy.** Nawa nakryta 3-prześlowym sklepieniem krzyżowo-żebrowym na gurtach; żebra sklepienne oparte na kielichowych, ozdobionych ornamentem liściastym wspornikach, zbiegają się w kolistych zwornikach; gurdy spływają na filary przyściennie. Nad prezbiterium sklepienie krzyżowo-żebrowe, z żebrami odciętymi na wysokości wsporników nawy. Kruchta sklepiona kolebką o przekroju odcinkowym.

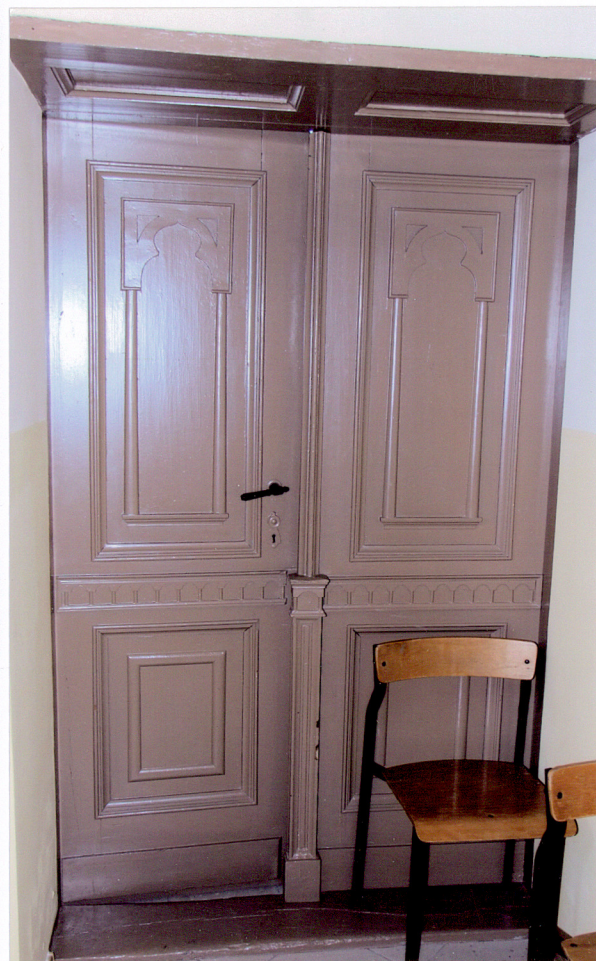
13.

*Otwory drzwiowe wewnętrzne.* Nawa połączona z kruchtą prostokątnym otworem drzwiowym, w którym drewniane ramowo-płycinowe drzwi opierane dekoracją architektoniczną o motywach neogotyckich (fryz arkadkowy, arkady trójlistne), skrzydła drzwiowe rozdzielone profilowanym słupkiem na wysokim postumencie. Przejście do wieży z empory muzycznej; otwór prostokątny z dwuskrzydłowymi drzwiami drewnianymi, opieranymi listwami „w jodełkę”.

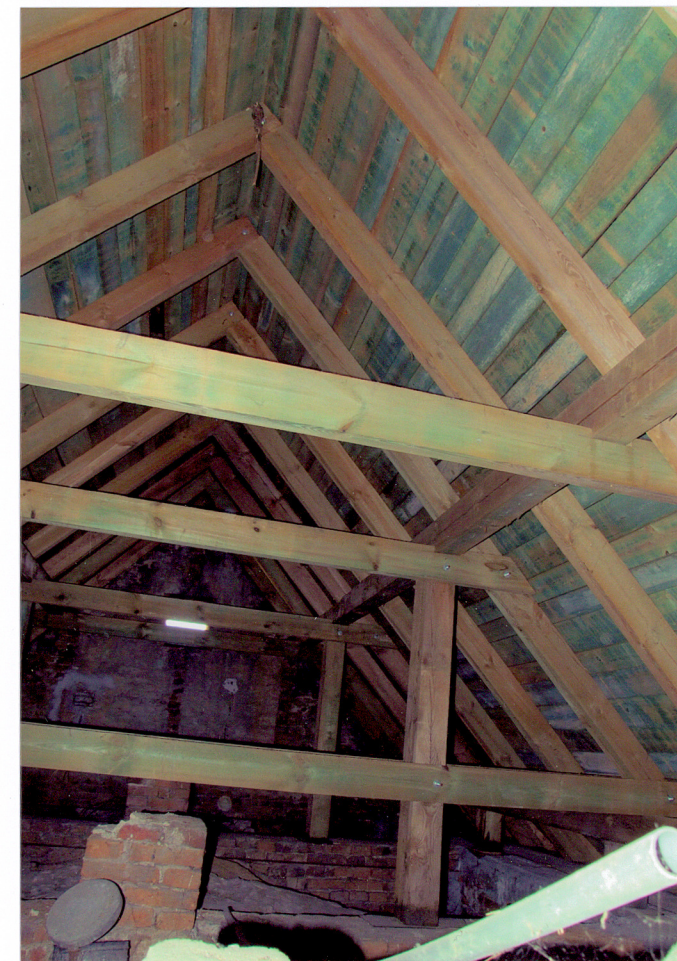
15.

**Wieżba dachowa.** Wieżba drewniana; konstrukcja jętkowo-krokwiova na podwójnej ścianie stolicowej.
