1. Obiekt

SOSNOWIECKA PRZĘDZALNIA CZESANKOWA „POLITEX” - KOŚCIÓŁ EWANGELICKI [13]

SOSNOWIECKA PRZĘDZALNIA CZESANKOWA „POLITEX”

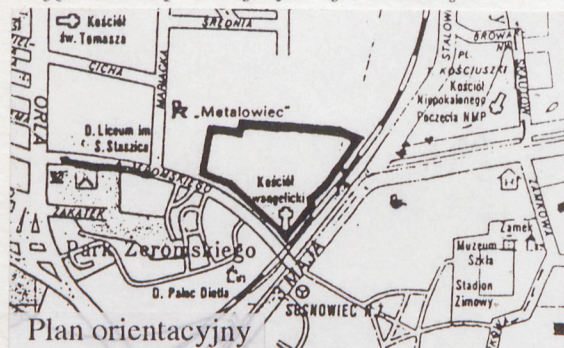
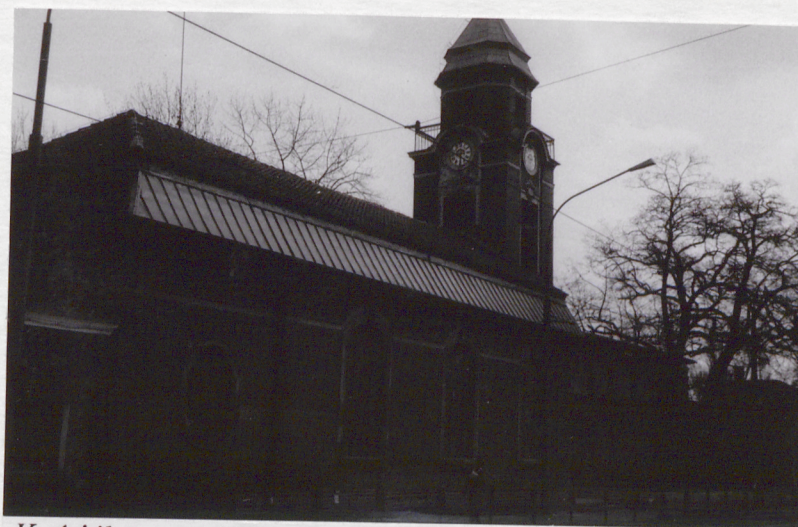
Kościół ewangelicko-augsburski - elewacja południowa.

Elewacja południowa: fasadowa, reprezentacyjna, w linii zabudowy pierzei ulicy, 5 osiowa, jednokondygnacyjna, ceglana, na ceglanym cokole, z wieżą cofniętą w stosunku do lica korpusu. Otwory okienne korpusu w profilowanych obramieniach ze zwornikami ze sztucznego kamienia, w partii prezbiterium neobarokowa forma okulusa. Elewacja zwieńczona wysuniętym gzymsem okapowym, na którym opiera się połać dachu. Wieża 4 kondygnacyjna, w partii parteru portal neobarokowy z uskokowym, przerwany tympanonem. Otwór drzwiowy zamknięty łukiem koszowym flankowany pilastrami z kapitelami w formie prostokątnych plakiet z płaskorzeźbionymi przedstawieniami postaci aniołów (po dwa na kapitelu), trzymających wstęgi i otwartą księgę. Nad otworem drzwiowym tympanon z bogatą dekoracją o motywie liści akantu, ornamentu rollwerkowego, małżowinowego, otaczającego kaboszon z krzyżem łacińskim o trójlistnie zakończonych ramionach.

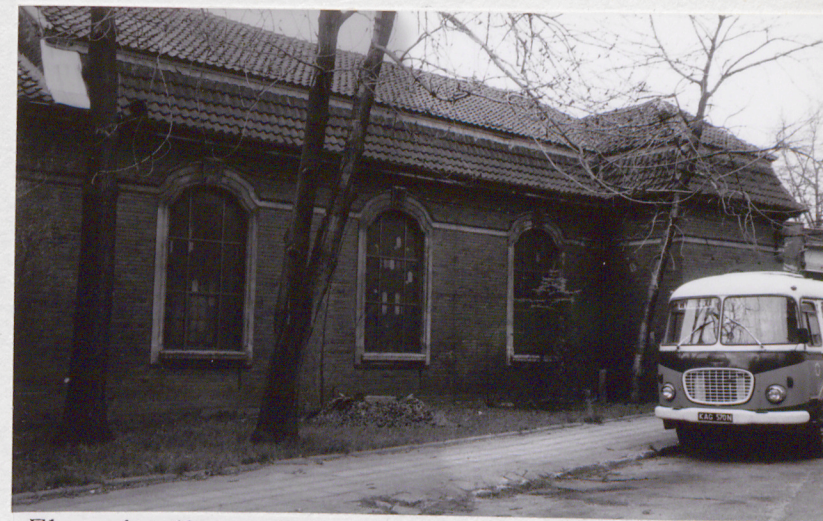
Elewacja północna: 6 osiowa, z ryzalitowo wysuniętą częścią mieszczącą aneks po północnej stronie prezbiterium, łączącą się następnie z fabryczną zabudową zakładów (główna brama wjazdowa). Korpus nawowy 4-osiovy, jednokondygnacyjny, analogicznie opracowane lico ścian i detal architektoniczny jak w elewacji południowej. Po lewej stronie elewacji jednokondygnacyjny aneks z osobnym zadaszeniem dachem dwupulpitowym, połączony z korpusem i wieżą. Bryła kościoła połączona z sąsiednim budynkiem dawnej stołówki i biur krótkim odcinkiem ceglanego muru.

Elewacja północna korpusu

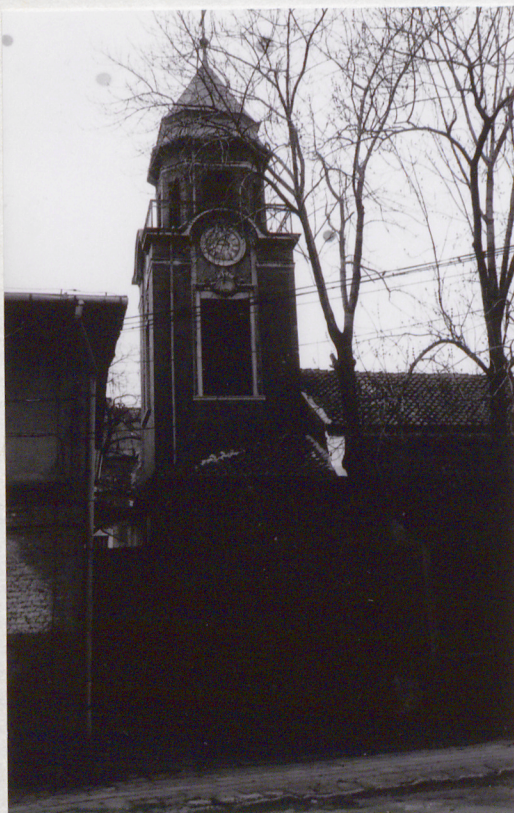
Elewacja północna - wieża

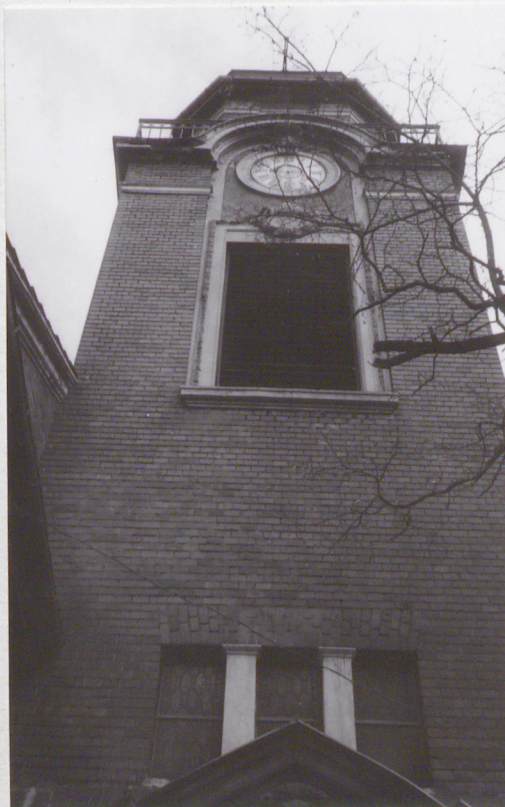
Partia parteru z portalem oddzielona od II kondygnacji wydatnym gzymsem z 2 pilastrami. W trzeciej kondygnacji duży prostokątny otwór okienny z podokiennym gzymsem, umieszczony we wnęcie zamkniętej łukiem pełnym z tarczą zegarową w podłuczcu. Nad otworem okiennym element dekoracyjny w formie kartusza. Trzon wieży w partii III kondygnacji i części zegarowej zwieńczony profilowanym gzymsem (4 elewacje wieży zakomponowane analogicznie). W zwieńczeniu nad trzonem o przekroju kwadratu metalowa balustrada. W górnej partii (IV kondygnacja) zwieńczenie w formie oktagonu, z prostokątnymi otworami przeźrocza w każdym boku, przekryte ostrosłupowym hełmem, zakończonym łamanym krzyżem.

Wieża - widok od południa (ul. Żeromskiego)

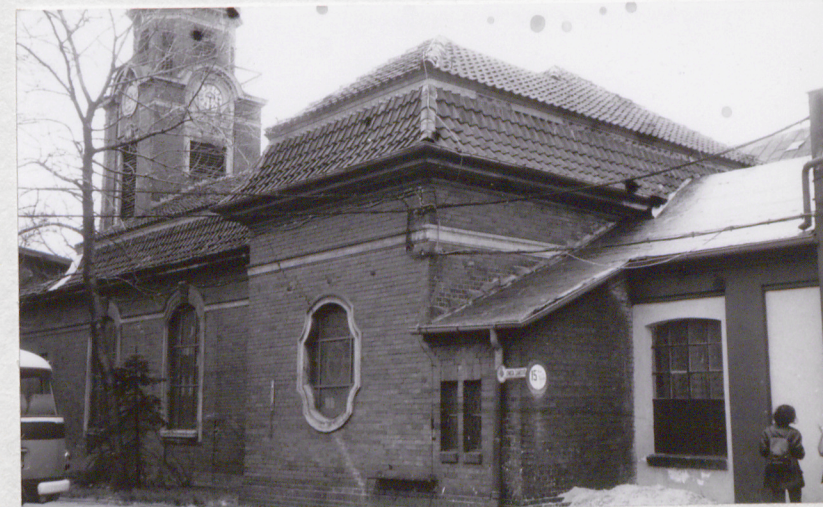
Elewacja północna - widok od zachodu

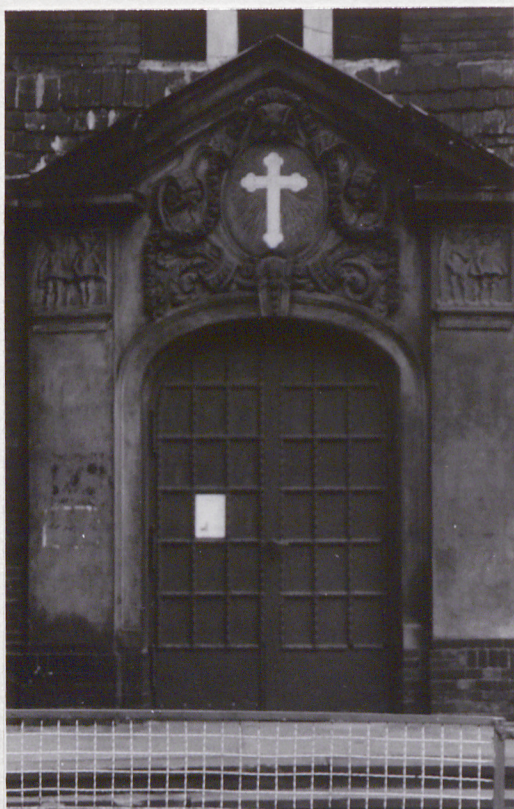
drzwi: zewnętrzne: dwuskrzydłowe, konstrukcja drewniana, z zewnątrz obite blachą z podziałami kwaterowymi z dekoracyjnym motywem stylizowanych woli oczek; wewnętrzne: konstrukcja drewniana, płycinowo-ramowa, jedno i dwuskrzydłowe;

Portal wejściowy

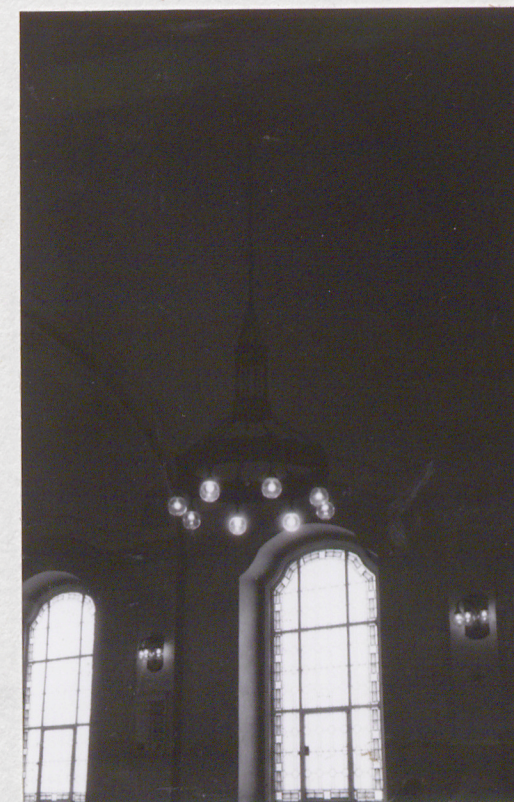
W pierwszym przeszle drewniana empora chóru, na 1/2 wysokości wnętrza wsparta na 2 filarach o przekroju kwadratowym. Wnętrze przesklepione kolebką na łuku koszowym z gurtami wydzielającymi przęsła. Prezbiterium przesklepione kolebką z lunetą zawierającą 6 arkadowych szeregowo umieszczonych otworów okiennych z wypełnieniem witrażowym. Aneks połączony od północy z prezbiterium łukiem pełnym, przesklepiony kolebką.

Na wysokości zamknięcia otworów okiennych (z głęboko osadzonymi oknami), całe wnętrze obiega gierzowany gzyms. Gurty wsparte na pilastrach zdobione kwadratowymi plakietami z motywem rozet i putt w ornamencie okuciowym (po 7 plakiet na każdym gurcie). Nad łukiem bocznego aneksu, od strony prezbiterium kartusz z ornamentem małżowinowym, motywem muszli i elementami draperii ujmujący wyobrażenie Najświętszego Sakramentu.

Wnętrze nawy

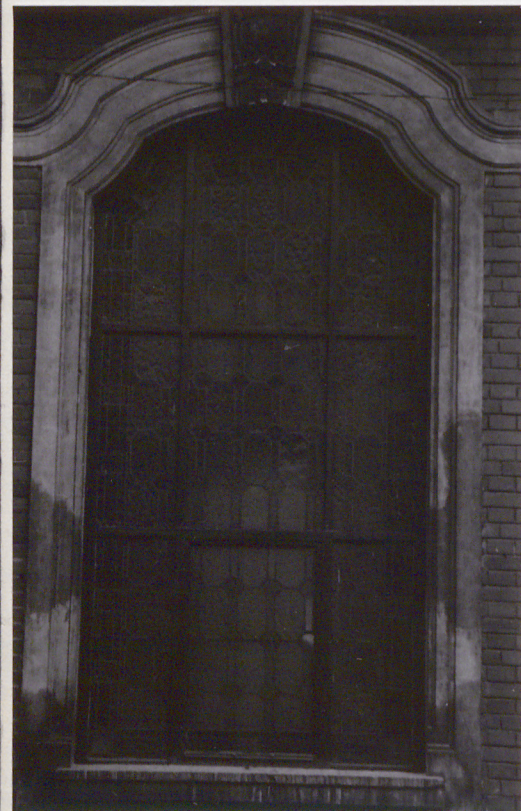
okna: otwory okienne zamknięte łukiem odcinkowym wklęsło-wypukłym z wypełnieniem witrażowym; w prezbiterium - okno zbliżone do formy neobarokowego okulusa z wypełnieniem witrażowym;

Elewacja południowa - okno korpusu

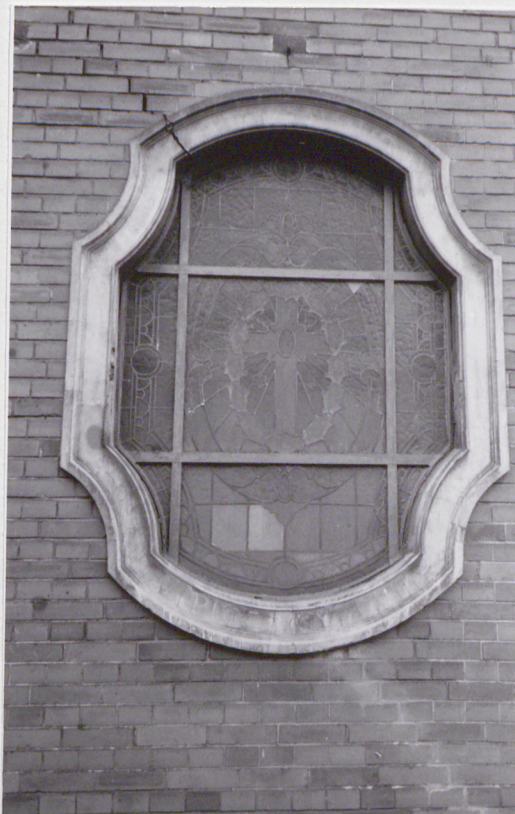
Elewacja północna - okno w prezbiterium

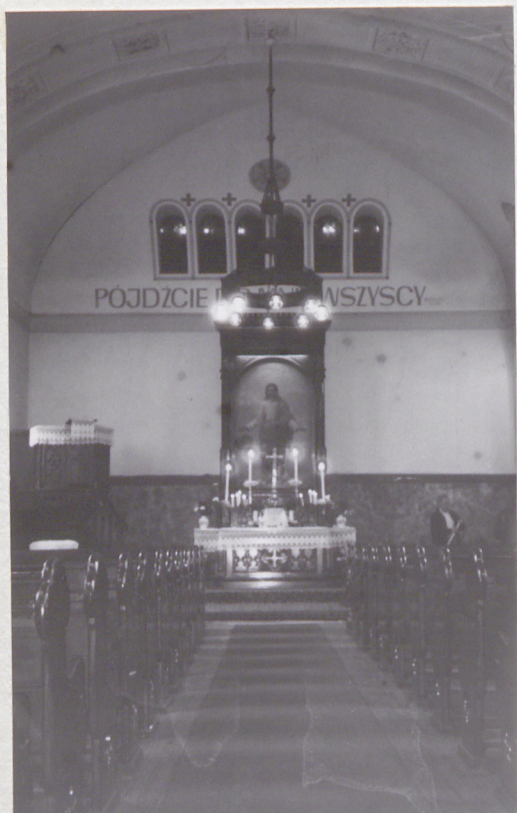
Wnętrze - widok prezbiterium

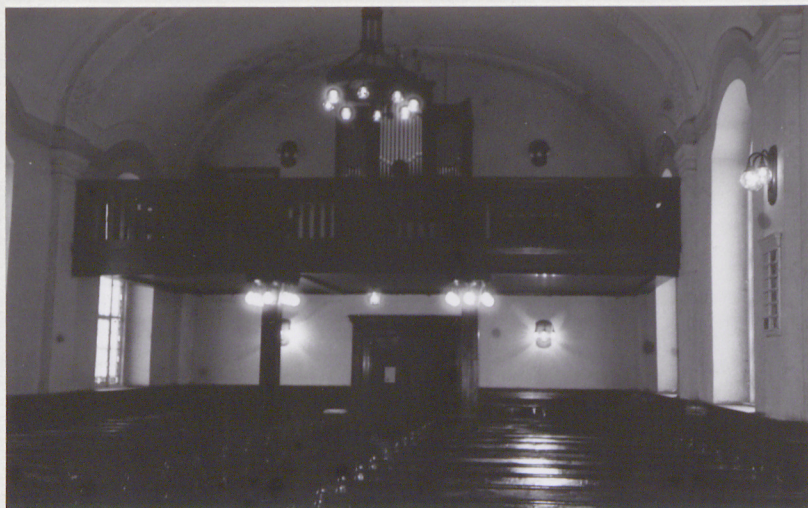
Drewniany chór muzyczny z balustradą szczeblinową wsparty na filarach z dekoracyjnymi głowicami obwiedzionymi lampami (po 3 z każdej strony). W zachodniej ścianie aneksu połączonego z prezbiterium prostokątne wejście do zakrystii.

Empora z prospektem organowym

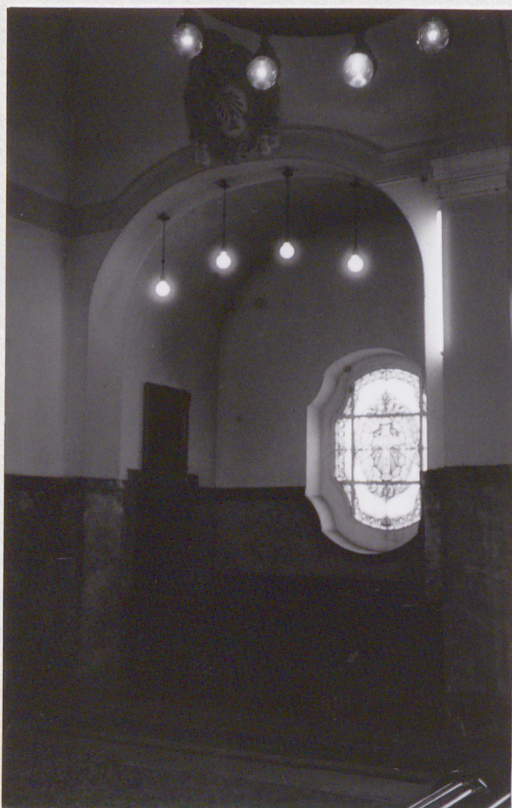
Wnętrze - część prezbiterium z wejściem do zakrystii

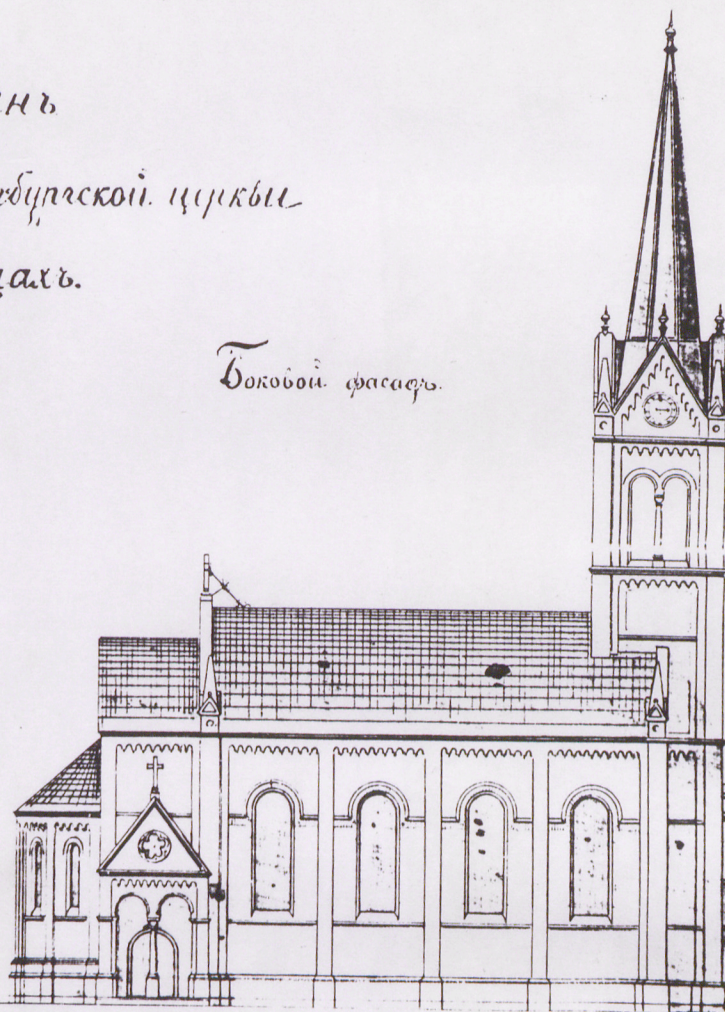
Проектъ коścioла евангелико-аугсбурскаго з 1886 р. (WAP Łódź).
