LAZARET GÓRNICZY

TARNOWSKIE GÓRY

11. Zdjęcia, rzut, przekrój, sytuacja, orientacja

Tarnowskie Góry
ul. Ks. Wajdy 8

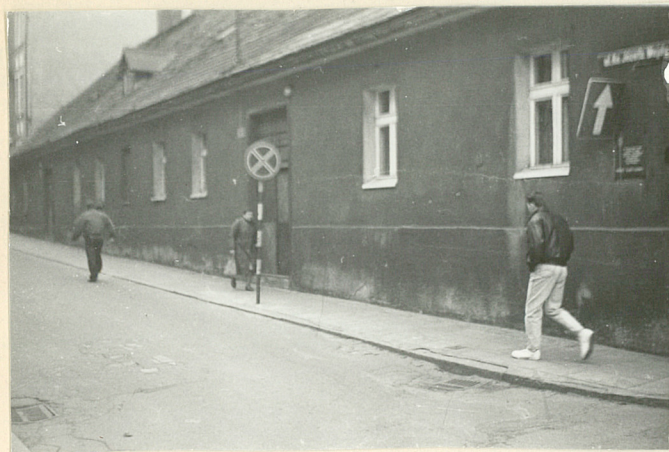
1. elewacja frontowa

rzut - budynek na rzucie prostokąta, o układzie korytarzowo-amfiladowym, 2-traktowy
bryła - zwarta, budynek parterowy z użytkowym poddaszem, podpiwniczony, kryty dachem 2-spadowym z naczółkiem
elewacje - elewacja frontowa 11 osiowa, wejście na 3-ej i 9-ej osi z wyodrębnionym cokołem, elewacja boczna 4-osiowa, część szczytowa wydzielona gzymsem, w elewacji wyodrębniony cokół, elewacja tylna 10-osiowa, wejście na 3-ej, 5-ej i 8-ej osi, w elewacji wyodrębniony cokół, partie dachowe zniekształcone wtórnie wprowadzonymi oknami
wnętrze - zachowany pierwotny układ pomieszczeń, z niewielkimi współczesnymi zniekształceniami
wystrój - zachowana stolarka drzwiowa oraz schody na poddasze
instalacje - w budynku instalacje elektryczne, wod.-kan., gazowe

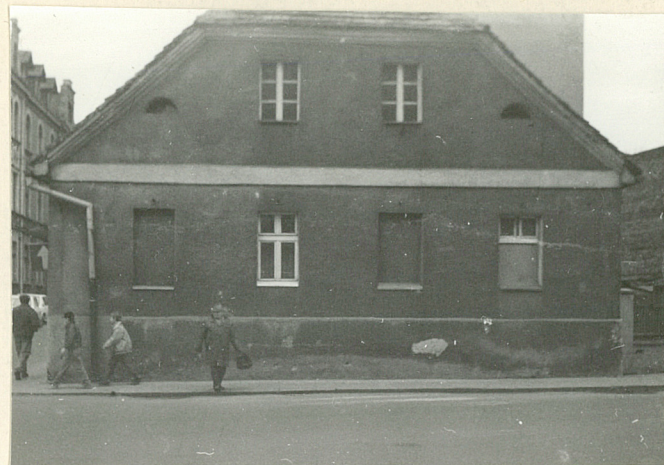
2. elewacja boczna

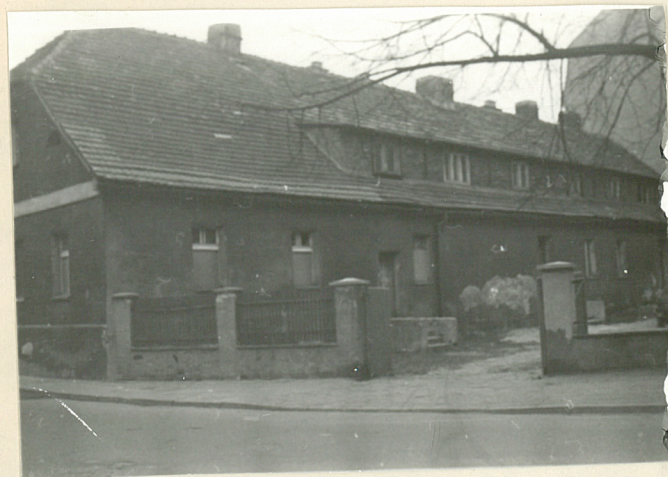
3. elewacja tylna

14. Kubatura 25000 m ³	15. Powierzchnia użytkowa 640 m ²	16. Przeznaczenie pierwotne szpital	17. Urzycowanie obecne mieszkania
18. Prace budowlane i konserwatorskie, ich przebieg i dokumentacja Po II wojnie światowej prowadzono jedynie bierzące remonty zachowawcze.		19. stan zachowania (fundamenty, ściany zewnętrzne, ściany wewnętrzne, sklepienia, stropy, konstrukcje dachowe, pokrycie dachu, wyposażenie i instalacje) Stan zachowania zły - w budynku wilgoć - zły stan tynków - zły stan elementów drewnianych	
		20. Najpilniejsze postulaty konserwatorskie - przeprowadzić osuszenie budynku - podać konserwacji tynki i elementy okienne - usunąć wtórne przebudowy i okna z dachu w elewacji tylnej

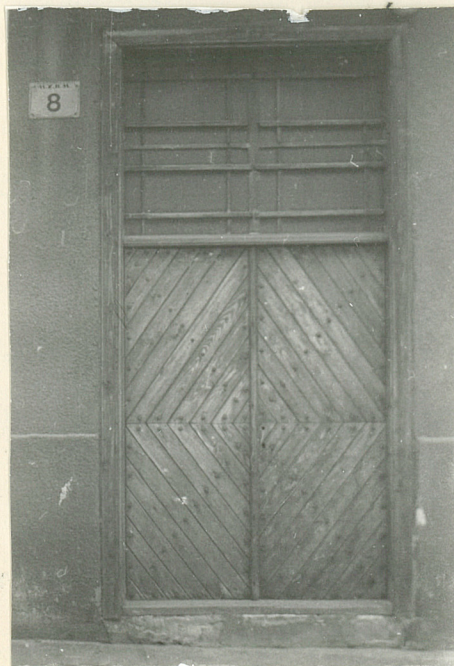
4. drzwi
