1. Obiekt **KAPLICA PRZY KOŚCIELE PARAFIALNYM
P.W. NIEPOKALANEGO PO CZĘCIA NMP w SOSNOWCU**

2. Czas powstania
ok. 1900r.

3. Miejscowość
SOSNOWIEC - SIELEC

4. Adres
Sosnowiec, ul. Skautów 1

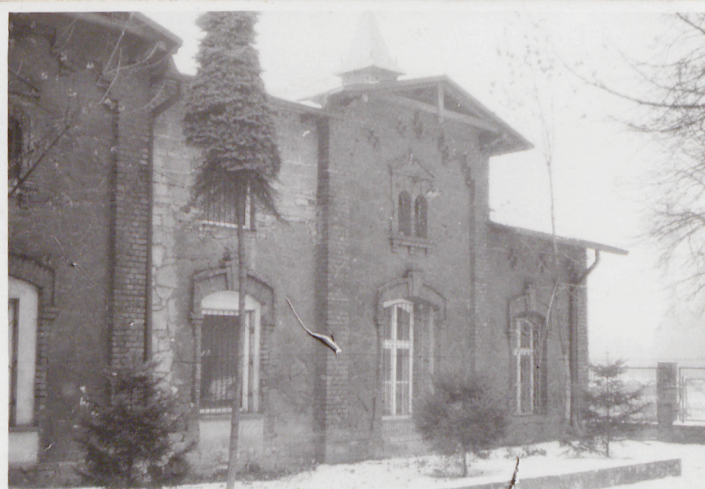
elewacja frontowa

- elewacje : frontowa - pięć części podzielonych w pionie ceglanymi pilastrami, osiowa, niesymetryczna. Okna drewniane oraz plastikowe z ceglanymi obramieniami.

<p>20. Najpilniejsze postulaty konserwatorskie</p> <p>Przywrócić dawny wystrój elewacji oraz odnowa elewacji.</p> <p>Wymiana okien na drewniane lub plastikowe, ale na identyczne z istniejącymi.</p>

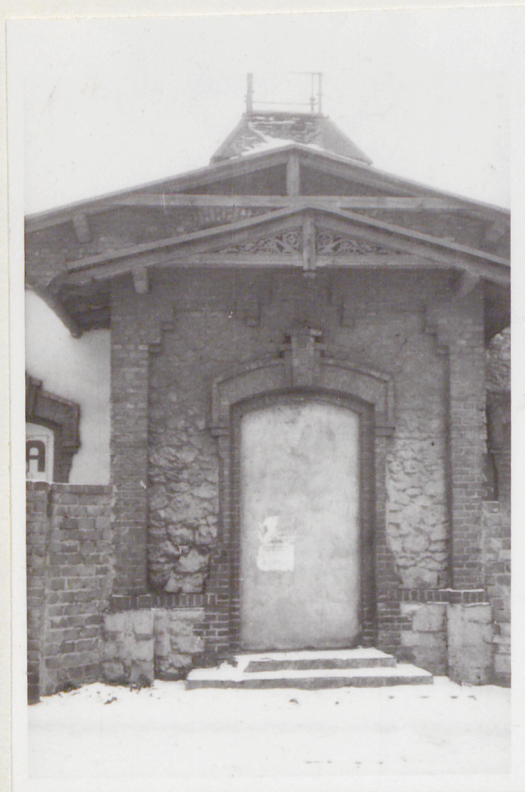
- elewacja boczna - posiada przybudówkę stanowiącą przedsionek z jednym oknem oraz wejściem. Przybudówka jest parterowa od góry zwieńczona czterospadowym dachem z dzwonnica. Ściany otynkowane i pomalowane na kolor szary.

elewacja boczna

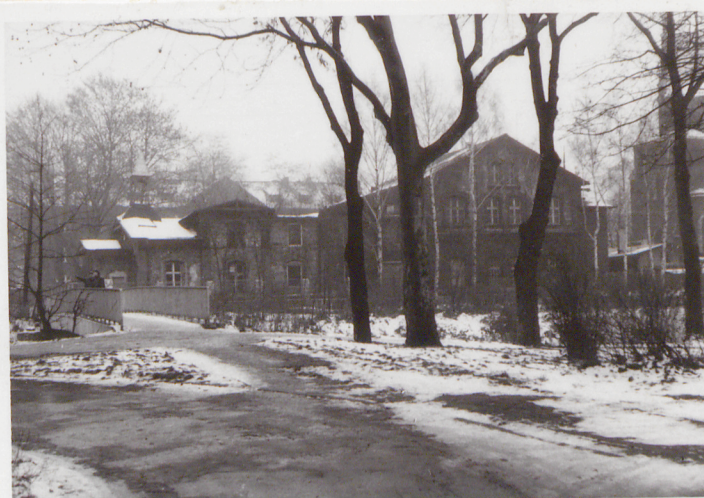
tylna - podobna do frontowej. Po lewej stronie wybudowano wiatrołap z pustaków betonowych oraz nowe wejście do budynku. Budynek posiada biegnący dookoła kamienny cokół. Ściany z kamienia, nieotynkowane. Pionowe podziały elewacji ceglanymi pilastrami, oraz ozdobne ceglane gzymsy między piętrami oraz pod dachem.

widok od tyłu

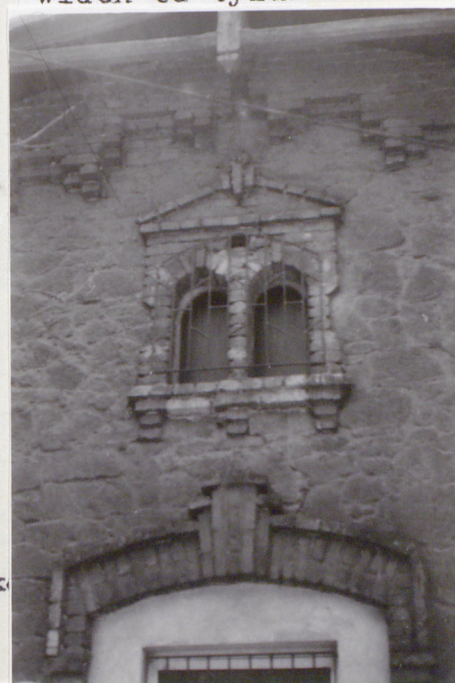
detale architektoniczne

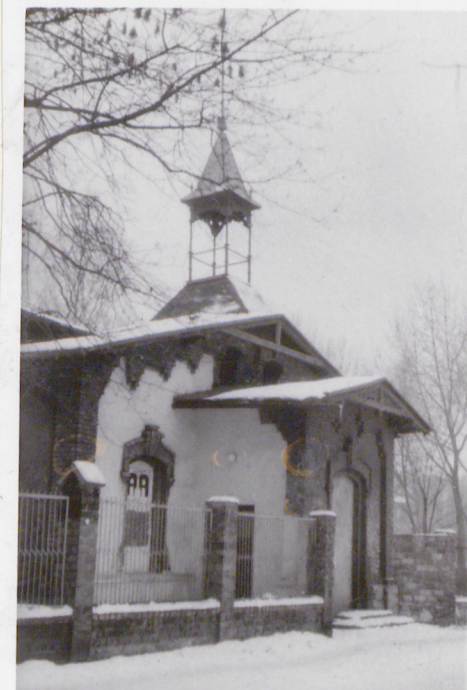
elewacja boczna

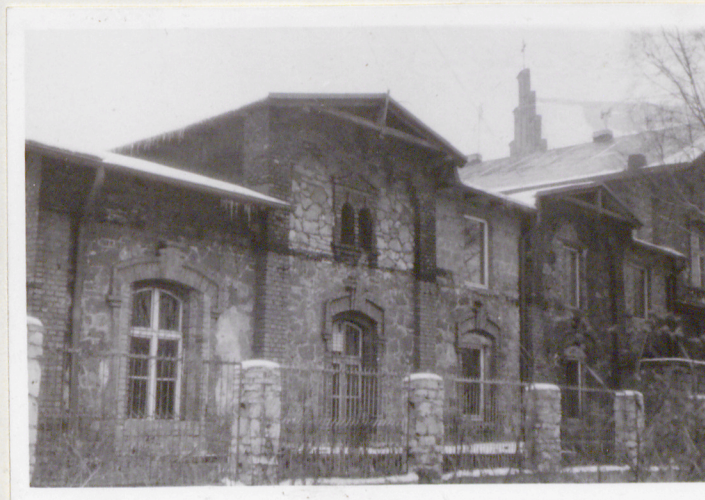
elewacja tylna
