KARTA EWIDENCYJNA ZABYTKÓW ARCHITEKTURY I BUDOWNICTWA

4389

MURY OBRAMOWAŃ MIEJSKICH

RACIBÓRZ

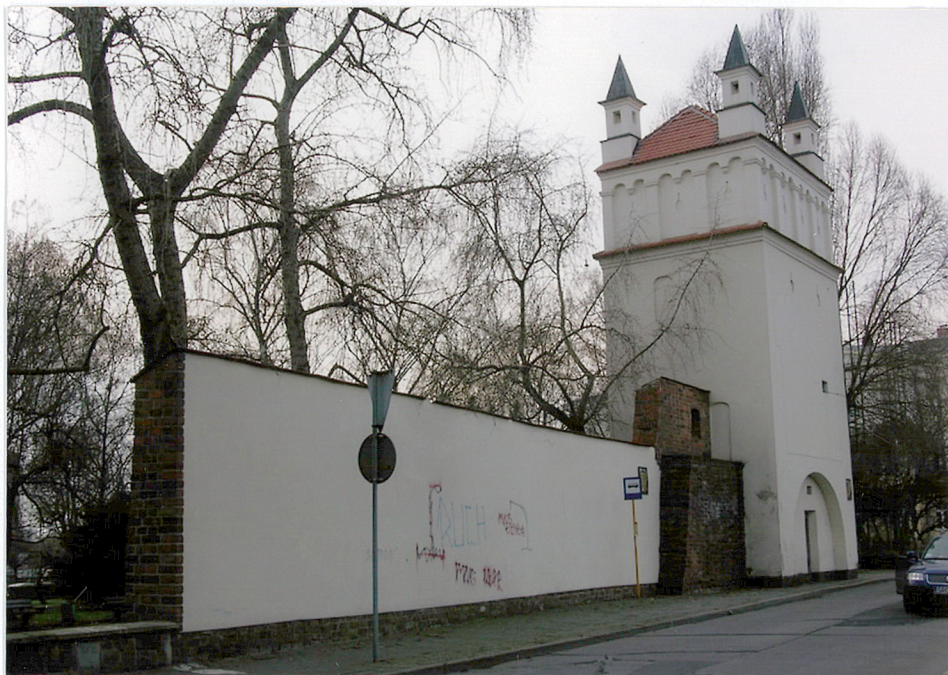
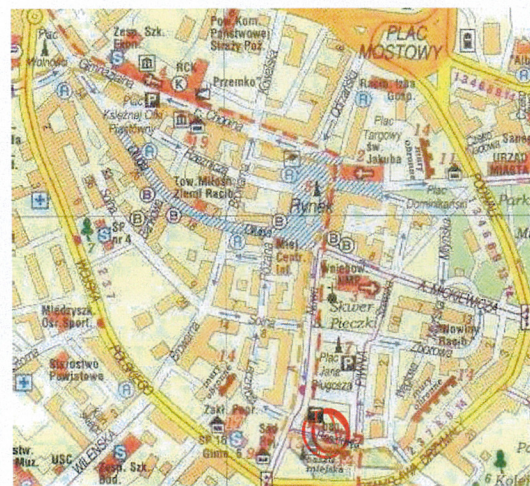
11. Zdjęcie, rzut, przekrój, sytuacja, orientacja

RZUT. Zachowany fragment od zach. przylega do wsch. ściany baszty więziennej. Wydłużony na osi wsch. – zach., załamany w odległości ok. 10 m. na wsch. od baszty.

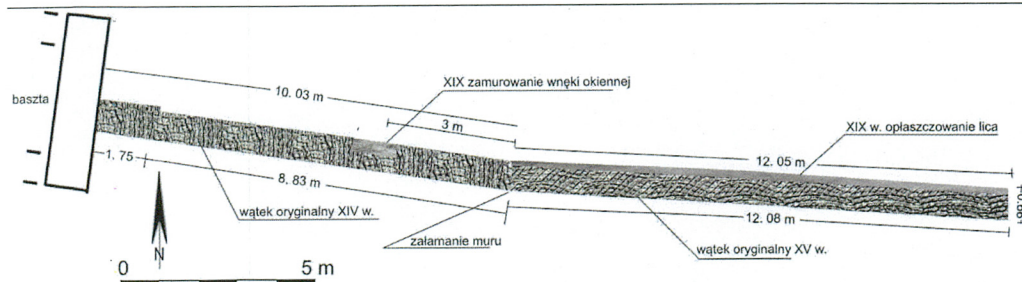
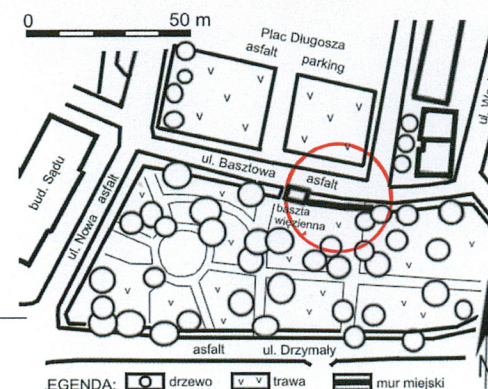
Ul. Basztowa znajduje się w pd.wsch. części starego miasta, między ulicami: Nową – na zach. i Drzymały – na wsch., od pd. ogranicza plac Długosza. Zachowany fragment muru miejskiego usytuowany jest po pd. stronie ulicy, na pd. granicy chodnika dla pieszych, przylega do wsch. elewacji baszty więziennej. Na zapleczu – skwer miejski.

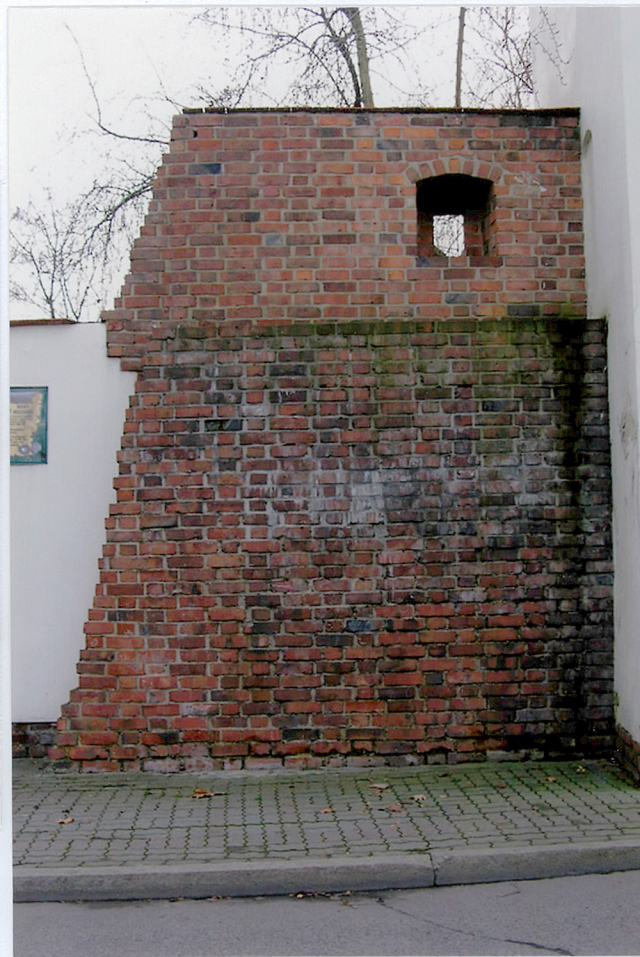
Ściana południowa – lico ceglane. Część zachodnia murowana w wątku wedyjskim, cegła palcówka na zaprawie wapiennej. Część wsch. ściany od załamania muru – cegła palcówka w wątku polskim, na zaprawie wapiennej. Wsch. narożnik muru jest pozostałością po XIX-wiecznym budynku mieszkalnym dostawionym do muru obronnego – widoczny łęk odciążający dawnego otworu drzwi budynku.

1. Fragment murów miejskich przy ul. Basztowej, z basztą więzienną- widok od pn.wsch.
2. Mur miejski przy ul. Basztowej – widok od pd.wsch.
3. Załamanie muru - środkowa część ściany pd. oryginalny wątek ceglany w układzie wedyjskim – XV w.
4. Zach. część muru – widok od pd. – oryginalny wątek muru w układzie główkowym z XIV w.
5. Zach. część muru – widok od pn. - oryginalny wątek muru w układzie główkowym z XIV w.; powyżej korony muru - ceglane przedpiersie, strzelnica i fragment ganku straży
6. Zamurowany łęk otworu drzwi we wsch. partii muru – widok od pd.; po lewej oryginalny wątek muru w układzie polskim – XV w.
