## KARTA EWIDENCYJNA ZABYTEKÓW ARCHITEKTURY I BUDOWNICTWA

ZESPÓŁ ZAKŁADU OPIEKUŃCZEGO ŚW. NOTBURGI

1889 – 1914 r.

RACIBÓRZ

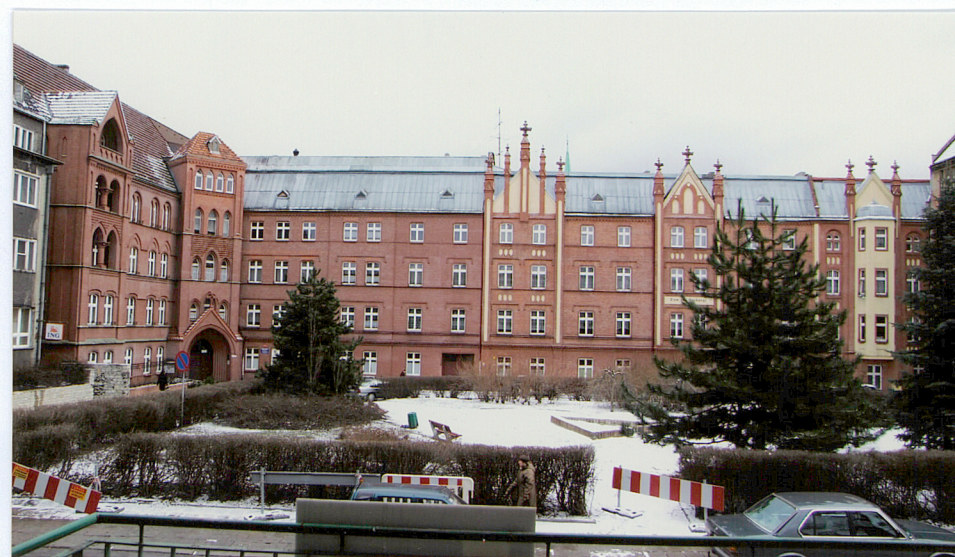
1. Zakład św. Notburgi, widok od zach.
2. Pn. pierzeja placu: bank i zakład św. Notburgi.
3. Korpus, widok od zach.
4. Dziedziniec gospodarczy pn.-wsch.
5. Fragment skrzydła z kaplicą.

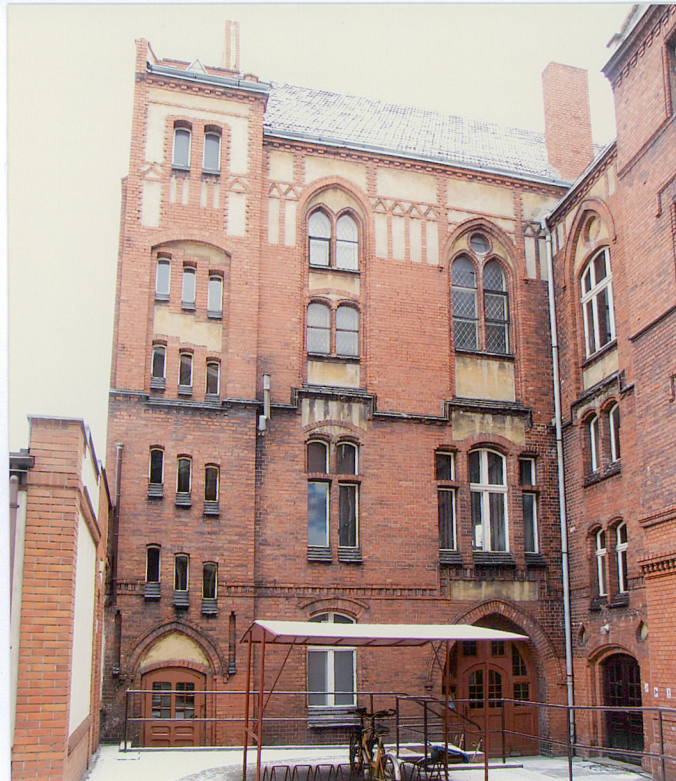
6. Kaplica, elewacja zach.
7. Część pn. korpusu, widok od wsch.
8. Skrzydło pn., widok od pn.-wsch.
9. Ryzalit pn.-wsch. z główną klatką schodową.
10. Ostatnia kondygnacja ryzalitu pn.-zach.

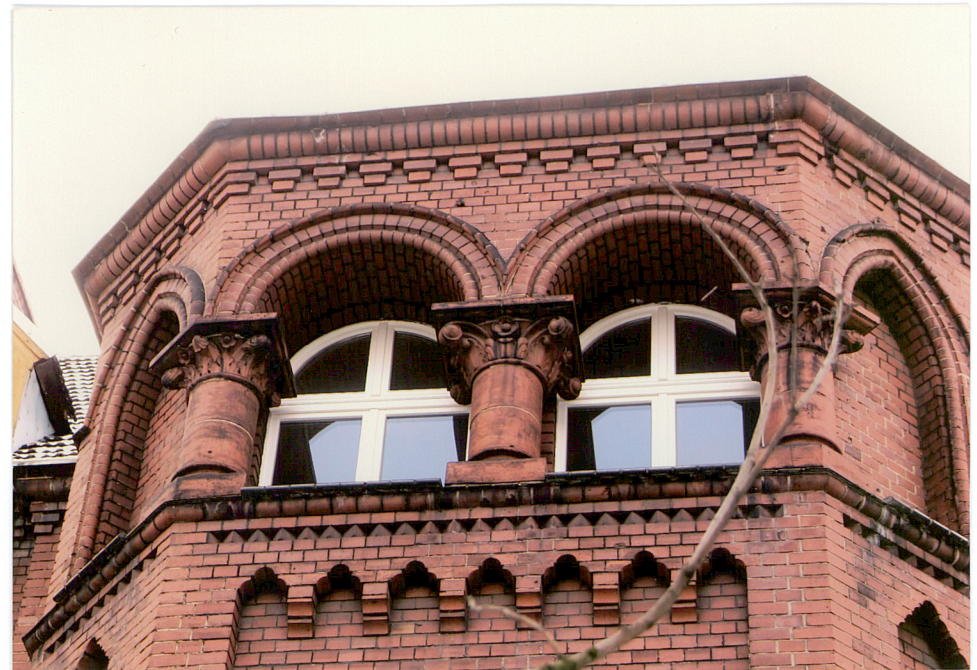
10.

loboczny ryzalit zach. wyróżnia się głębokimi podziałami ramowymi z motywem zróżnicowanych w kondygnacjach gzymsów arkadkowych. Ostatnia kondygnacja prześwietlona oknem biforyjnym o pełnołukowym zamknięciu, które ozdobione przysadzistymi kolumnami korynckimi.

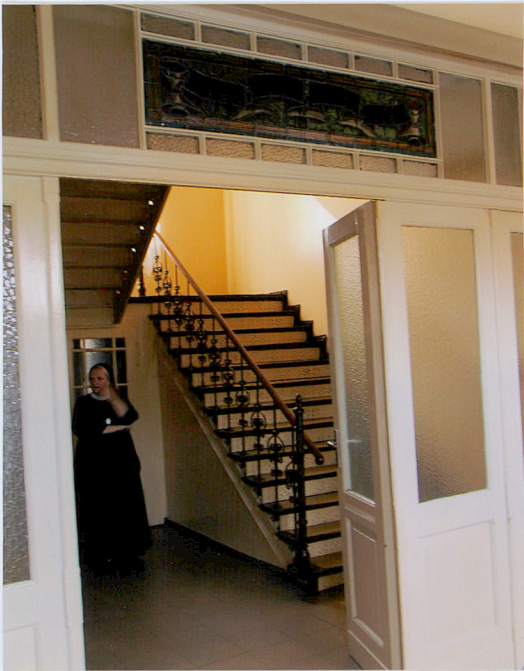
17. Schody.
18. Przepierzenie z zachowanym fragmentem witraża.
19. Oryginalna wewnętrzna stolarka drzwiowa.
20. Wieżba dachowa.
21. Zdjęcie archiwalne – widok zespołu pod pd.-wsch. (ok.1901).

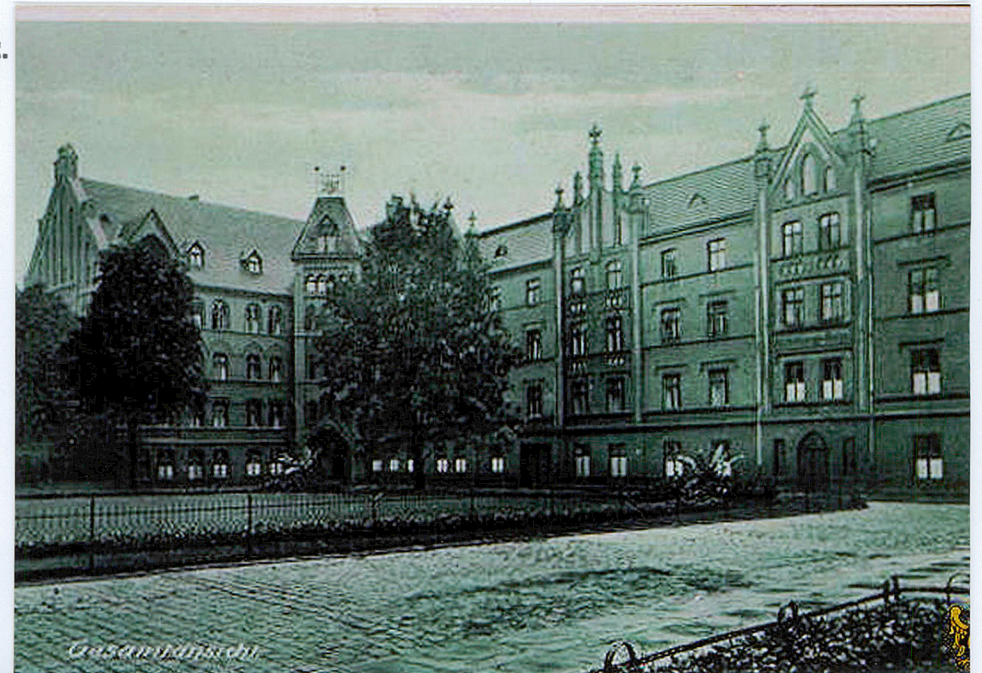
22. Zdjęcie archiwalne – widok zespołu od pd.-zach. (ok.1914).
23. Zdjęcie archiwalne – widok zespołu od pn. (ok.1914).
24. Fragment planu Schylli (1897).
