KARTA EWIDENCYJNA ZABYTEKÓW  
ARCHITEKTURY I BUDOWNICTWA

KOŚCIÓŁ EWANGELICKO-AUGSBURSKI

ŚWIĘTOCHŁOWICE

Świętochłowice  
ulica Katowicka 31

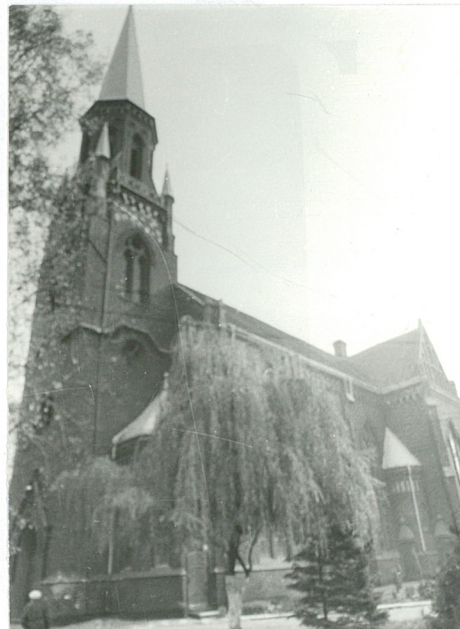
1 - Elewacja frontowa

**Elewacja zachodnia** - z wieżą na osi środkowej. Rozwiązanie elewacji wieży analogiczne, jak w elewacji północnej i południowej, jedynie w parterze na osi środkowej wejście z portalem; wejście ujęte w ceglane uskoki, nad wejściem trójkątny naczółek, ramowany gzymsem. W naczółku mała rozeta z kształtek ceramicznych. Po bokach wejścia pseudopilastry, wspierające naczółek

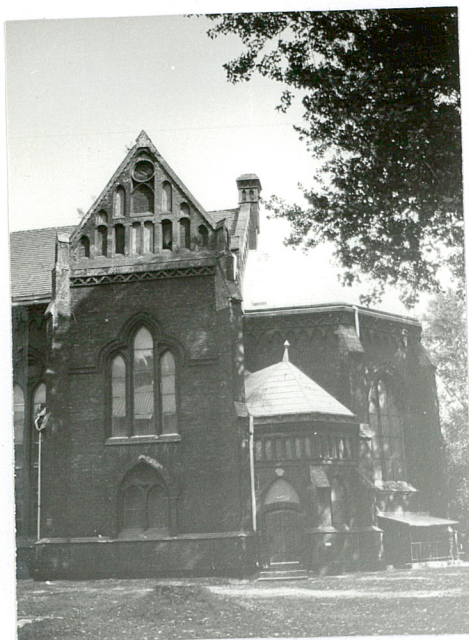
4 - TRANSEPT

**Transept** - jednoosiowy, dwustrefowy, z wydzielonym cokół. Naroża ujęte w jednospadowe przypory, przechodzące w sterczynki. W zwieńczeniu trójkątny szczyt z dekoracją ceramiczną w formie ślepych blend ostrołucznych w dwóch strefach. Szczyt wydzielony fryzem w formie trójliści. Centralnie w górnej strefie - okno zamknięte lukiem trójlistnym, z podwójnymi ceglanymi opaskami od góry, przechodzącymi w gzyms. Dolne okno ujęte w grubą ceglaną opaskę; pod oknami skośne ceramiczne parapety.

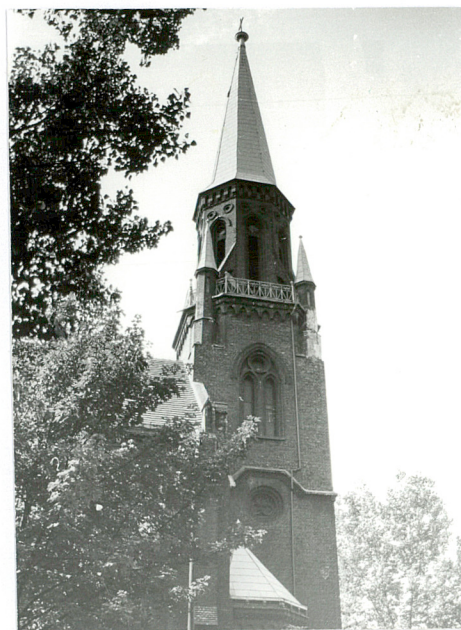
5 - WIEŻA

**Wieża** - trójkondygnacyjna, w pierwszej kondygnacji w narożu między wieżą a nawą trójboczna, jednokondygnacyjna kubatura klatki schodowej; kubatura klatki z wydzielonym cokół, od południa wejście ujęte w ceglane gify; nad wejściem pseudonadświetle zamknięte lukiem ostrym, ujęte w ceglane gify. W zwieńczeniu bryły rozbudowany fryz i gzyms ceglany z dekoracją w formie ślepych arkad. Po bokach wejścia ostrołuczne okna ze skośnymi ceramicznymi parapetami. W wieży w pierwszej kondygnacji mały okulus z maswerkiem w formie czwórliścia. Pierwsza kondygnacja wydzielona ceglanym gzymsem ząbkowym, załamany trójbocznie nad okulusem. W drugiej kondygnacji wieży duże okno ostrołukowe z ceglanym maswerkiem, nad oknem zdwojona ceglana opaska. W narożach drugiej kondygnacji osmioboczne sterczynki; w zwieńczeniu drugiej kondygnacji fryz ze ślepych arkadkami, ceglany gzyms i metalowa balustrada tarasu wieży. W trzeciej kondygnacji wieża osmioboczna, w każdym boku wieży ostrołukowe okno pośrodku i dwa małe okulusy u góry, po bokach okna. W zwieńczeniu wieży fryz w formie krenelażu i prosty gzyms ceglany.

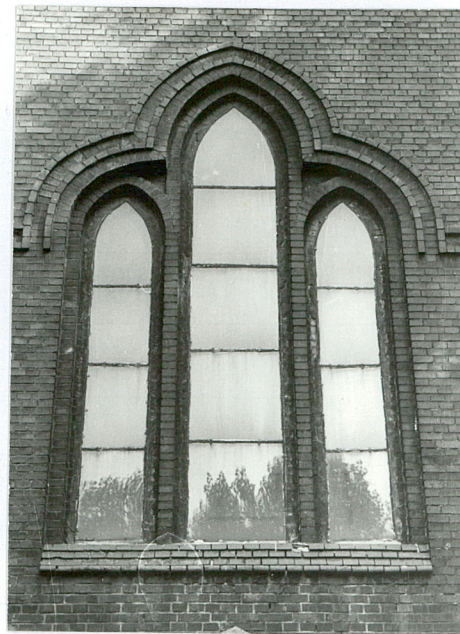
9 - OKNO TRANSEPTU

**Okna** - w stałych stalowych ramiakach, wypełnione witrażami między ceramicznymi maswerkami; okna zamknięte lukiem ostrym, w transepcie lukiem trójlistnym. W nawie okna dwulaskowe, w prezbiterium i w transepcie okna trójlaskowe (w górnej strefie), w dolnej strefie transeptu okna dwu- i jednolaskowe; w dolnej strefie nawy okna w stałych stalowych ramiakach, jednolaskowe i dwupoziome, zamknięte lukiem odcinkowym, w zakrystii jednolaskowe, w oknach - wieży żaluzje

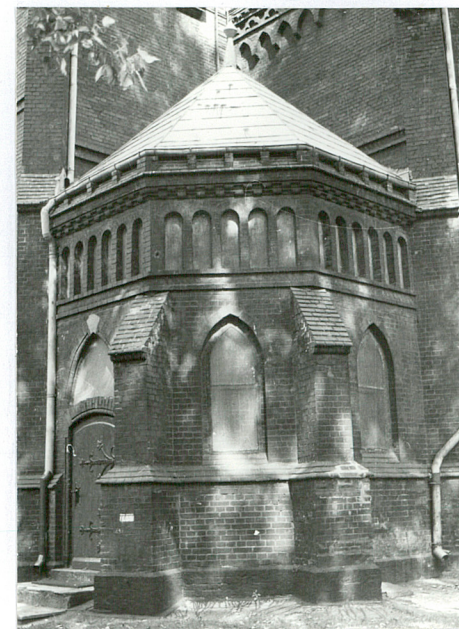
11 - ZAKRYSTIA

**Zakrystia** - trójboczna, z wejściem na osi; boki zakrystii ujęte w wydatnej przypory, zwieńczone daszkiem pulpitowym. Wydzielony cokół. W zwieńczeniu rozbudowany ceglany gzyms z fryzem arkadkowym, nad nimi gzyms ząbkowy. Drzwi ujęte w ceglane gify; nad drzwiami ślepe nadświetle, ujęte w ceglane gify (nadświetle zamknięte lukiem ostrym). W pozostałych ścianach zakrystii, między przyporami, okna. Ściana prezbiterium zwieńczona rozbudowanym gzymsem, analogicznym jak nawa.
