KRAJOWY OŚRODEK BADAŃ  
I DOKUMENTACJI  
ZABYTKÓW W WARSZAWIE  
KARTA EWIDENCJI ZABYTKÓW  
ARCHITEKTURY I BUDOWNICTWA

4536

ZAKŁAD POPRAWCZY I SCHRONISKO DLA NIELETNICH

RACIBÓRZ

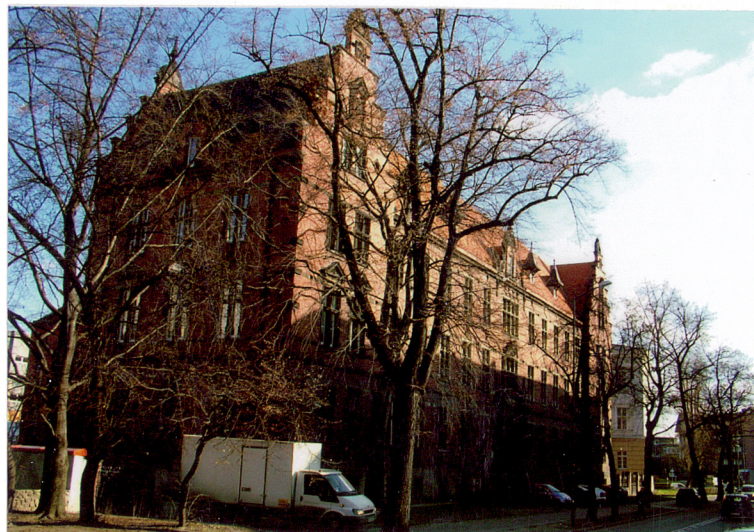
1. Elewacja główna południowa budynku Zakładu Poprawczego i Schroniska dla Nieletnich, ul. Wojska Polskiego 24, Racibórz.

**Elewacja główna, południowa, (od ul. Wojska Polskiego)** – symetryczna, 15-osiowa, 3- kondygnacyjna, licowana czerwoną cegłą z kamiennym detalem, posadowiona na wysokim kamiennym cokole. Elewacja zaakcentowana jest dwoma bocznymi 2 – osiowymi ryzalitami zwieńczonymi uskokowymi szczytami w partii dachu. Szczyty są trójkondygnacyjne, w najniższej kondygnacji dwie osie okien, wyżej oddzielona gzymsem 2 kondygnacja z neorenesansową dekoracją sztukatorską, w najwyższej kondygnacji daty rozpoczęcia i zakończenia budowy. Szczyty zwieńczone są półkolistymi naczółkami ze sterczynami. Drzwi główne znajdują się w środkowej osi części cofniętej elewacji, umieszczone są w bogato dekorowanym portalu z piaskowca (opis patrz – otwory drzwiowe i drzwi). Powyżej wejścia elewacja zaakcentowana jest czterodzielnymi oknami z podziałami w kamieniu i dekoracją sztukatorską (opis patrz otwory okienne i okna). Partia dachu ponad wejściem zaakcentowana jest bogato dekorowaną 1- osiową facjatką z wolutowymi spływami po bokach, zwieńczoną naczółkiem półkolistym ze sterczyną. Wszystkie okna w elewacji zamknięte są prosto i zwieńczone w nadprożach eliptycznymi łukami w cegle. Elewacja podzielona jest poziomo za pomocą gzymsu kordonowego ponad 1 kondygnacją i gzymsu wieńczącego ponad 3 kondygnacją. Zwieńczona jest wielospadowym, wysokim dachem z jednoosiowymi facjatkami krytymi wysokimi czterospadowymi daszkami.

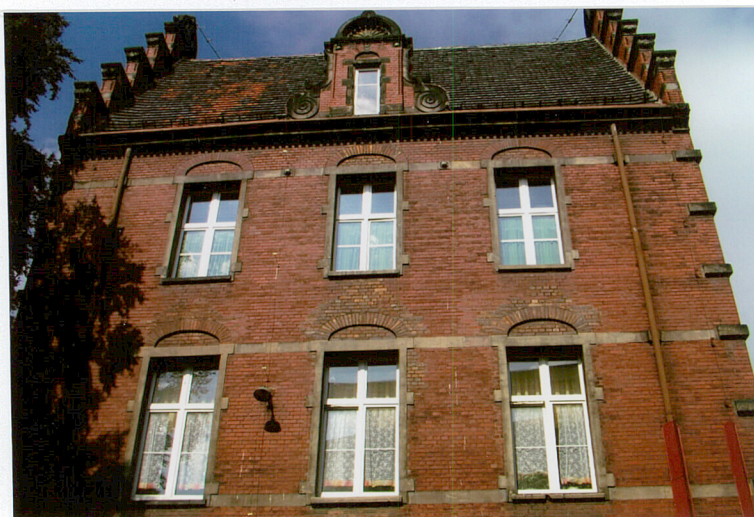
2. Skrzydło główne, elewacja boczna, wschodnia, Zakład Poprawczy i Schronisko dla Nieletnich, ul. Wojska Polskiego 24, Racibórz

**Elewacja wschodnia i zachodnia** - symetryczna, 3-osiowa, licowana czerwoną cegłą, wsparta na ceglany cokole. W elewacji występują okna zamknięte prosto. Podzielona jest poziomo za pomocą gzymsu kordonowego ponad 1 kondygnacją i gzymsu koronującego ponad 3 kondygnacją. Partia dachu ponad wejściem zaakcentowana jest bogato dekorowaną 1- osiową facjatką z wolutowymi spływami po bokach, zwieńczoną naczółkiem półkolistym ze sterczyną.

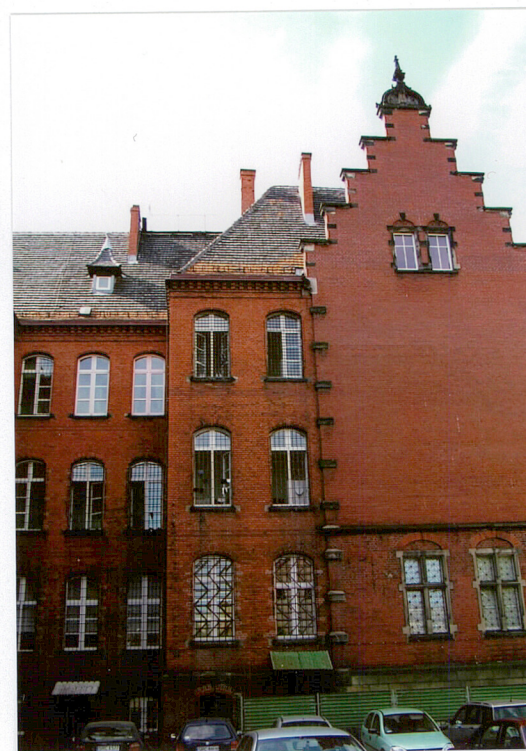
4. Skrzydło główne, elewacja tylna, północna część wschodnia, Zakład Poprawczy i Schronisko dla Nieletnich, ul. Wojska Polskiego 24, Racibórz

Część od wschodu - asymetryczna, 7- osiowa, licowana czerwoną cegłą, wsparta na ceglany cokole. Składa się z 3- osiowej części cofniętej z drzwiami w środkowej osi oraz 4 - osiowego bocznego ryzalitu. Ryzalit w skrajnych osiach wyższych zwieńczony jest schodkowym szczytem w partii dachu. Szczyt zwieńczony jest półkolistym naczółkiem ze sterczyną. W elewacji przeważają okna zamknięte łukiem odcinkowym, w skrajnych osiach ryzalitu prostokątne otwory okienne z podziałami w kamieniu.

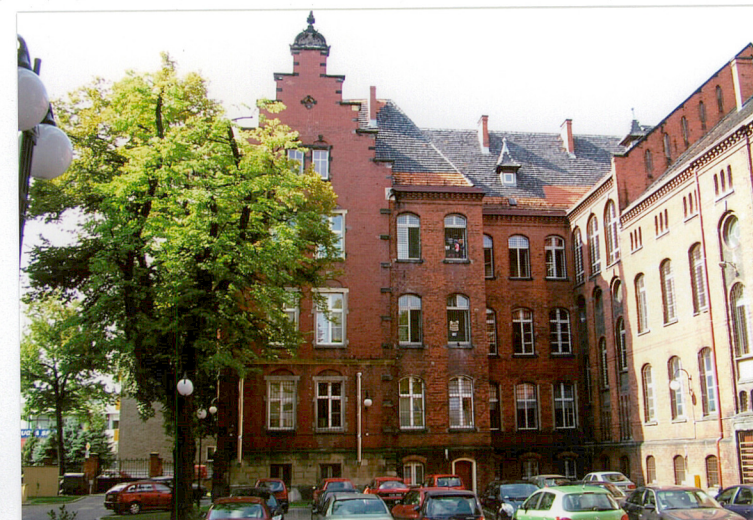
3. Skrzydło główne, elewacja tylna, północna część wschodnia, Zakład Poprawczy i Schronisko dla Nieletnich, ul. Wojska Polskiego 24, Racibórz

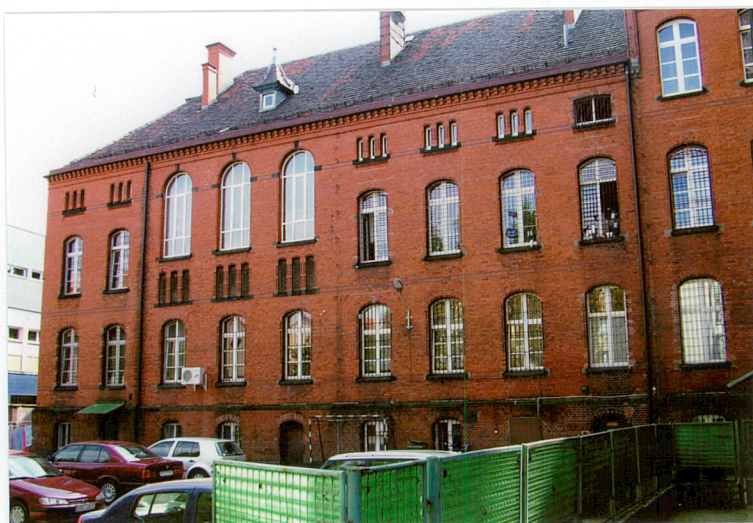
5. Skrzydło boczne, elewacja zachodnia Zakład Poprawczy i Schronisko dla Nieletnich, ul. Wojska Polskiego 24, Racibórz

**Elewacja zachodnia** - asymetryczna, 11-osiowa, licowana czerwoną cegłą z kamiennym detalem, posadowiona na wysokim ceglanym cokole. Elewacja 3 - kondygnacyjna w dwóch skrajnych osiach od strony skrzydła głównego, 2- kondygnacyjna w pozostałych osiach. Przeważają okna zamknięte łukiem odcinkowym, w trzech osiach 2 kondygnacji wysokie trójpoziomowe okna zamknięte łukiem pełnym dekorowane poniżej blendami sklepiionymi łukami odcinkowymi. Elewacja zwieńczona jest gzymsem koronującym i wysokim wielospadowym dachem z facjatką krytą wysokim czterospadowym dachem w bocznej osi.

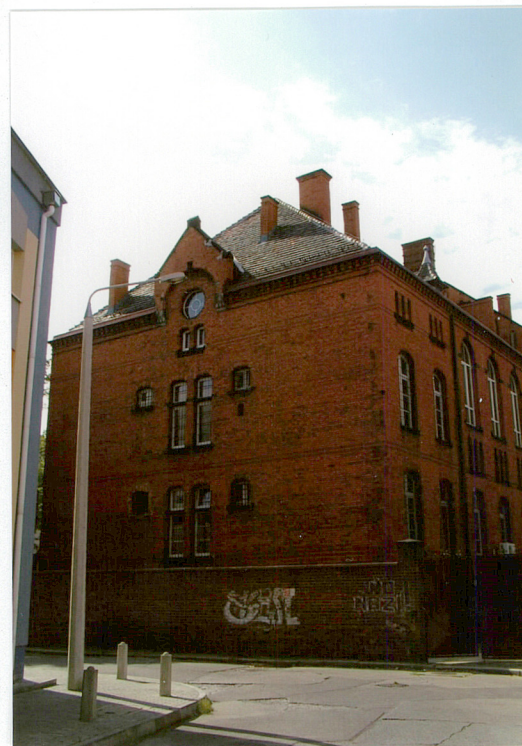
7. Skrzydło boczne, elewacja północna, Zakład Poprawczy i Schronisko dla Nieletnich, ul. Wojska Polskiego 24, Racibórz

**Elewacja północna** - symetryczna, 4 -osiowa, licowana czerwoną cegłą, wsparta na ceglanym cokole. W części centralnej dwie osie okien zwieńczonych łukami odcinkowymi, po bokach znacznie mniejsze otwory okienne zamknięte łukami odcinkowymi. W partii dachu trójkątny szczyt z otworem okiennym w formie koła. Elewacja zwieńczona wysokim, wielospadowym dachem.

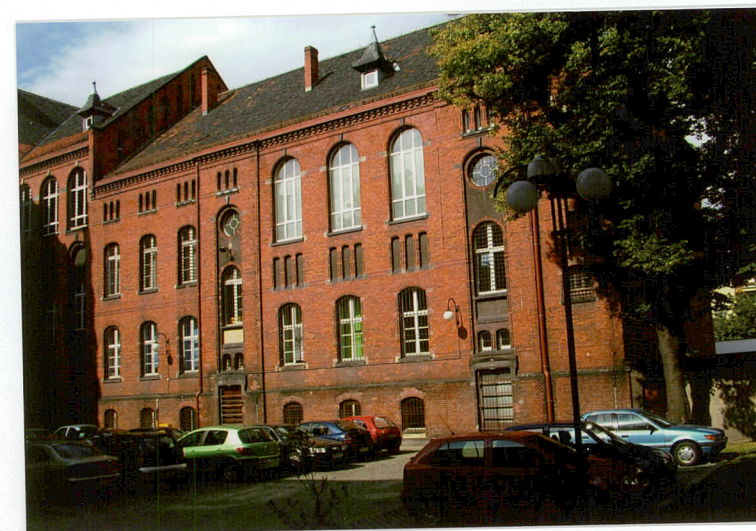
6. Skrzydło boczne, elewacja wschodnia, Zakład Poprawczy i Schronisko dla Nieletnich ul. Wojska Polskiego 24, Racibórz

**Elewacja wschodnia** - asymetryczna, 11-osiowa, licowana czerwoną cegłą z kamiennym detalem, posadowiona na wysokim ceglanym cokole. Elewacja 3 - kondygnacyjna w dwóch skrajnych osiach od strony skrzydła głównego, 2- kondygnacyjna w pozostałych osiach. W elewacji występują bardzo zróżnicowane otwory okienne. Przeważają okna zamknięte łukiem odcinkowym. Ponad dwoma wejściami do budynku okna klatek schodowych, zwieńczone łukami pełnymi i w formie koła umieszczone są w wysokiej okrągłolucznej blendzie. W trzech środkowych osiach niższej części elewacji wysokie trójpoziomowe okna zamknięte łukiem pełnym dekorowane poniżej blendami sklepiionymi łukami odcinkowymi. Elewacja zwieńczona jest gzymsem koronującym i wysokim wielospadowym dachem z facjatkami krytymi wysokimi czterospadowymi dachami w bocznych osiach.

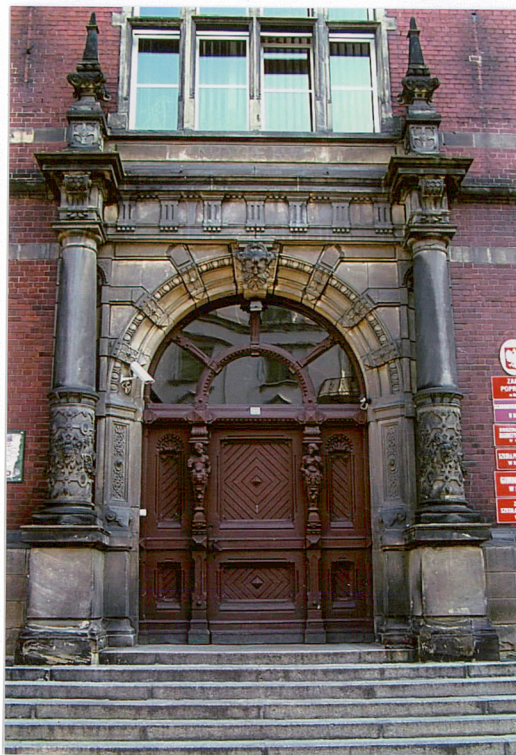
10. Portal główny, Zakład Poprawczy i Schronisko  
dla Nieletnich, ul. Wojska Polskiego 24, Racibórz

*Otwory drzwiowe* – Drzwi wejściowe do szkoły – w elewacji głównej południowej zamknięte łukiem pełnymi umieszczone w portalu z piaskowca. Portal rozglifiony z dekoracją ornamentalną i zwornikiem w formie maszkarona. Portal flankowany dwoma kolumnami po obu stronach. Kolumny wsparte na wysokich cokołach, trzony dekorowane ornamentem okuciowym wokół łwiej głowy. Kolumny wspierają belkowanie. Kolumny od góry zwieńczone sterczynami.

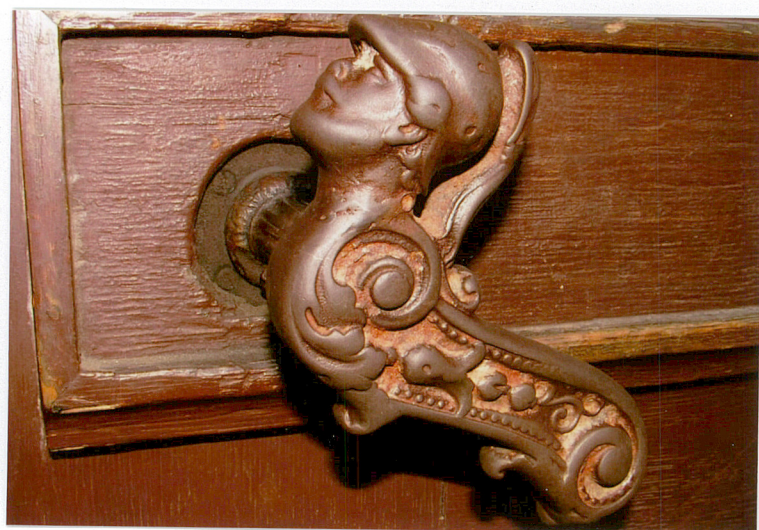
11. Klamka mosiężna w drzwiach głównych  
Zakład Poprawczy i Schronisko  
dla Nieletnich, ul. Wojska Polskiego 24,  
Racibórz

1. Drzwi główne – Drzwi trójskrzydłowe, o nierównych skrzydłach zamknięte półkolistym nadświetłem szklonym w szczeblinie półkolistej i promienistych. Każde skrzydło dwupolowe, środkowe najszersze. Górne pole dominujące, w środkowym w formie prostokąta, w bocznych w formie prostokątów zwieńczonych półkolistymi naczółkami z ornamentami muszlowymi. Pola oddzielone od siebie gzymsem. Drzwi posiadają bogato rzeźbione listwy przymykowe dekorowane hermami. Drzwi płycinowo – ramowe, przylgowe opracowane bez listew na styku ram i płycin, zawieszone na zawiasach czopowych, zamykane oryginalną mosiężną klamką. Drewno malowane na brązowo.

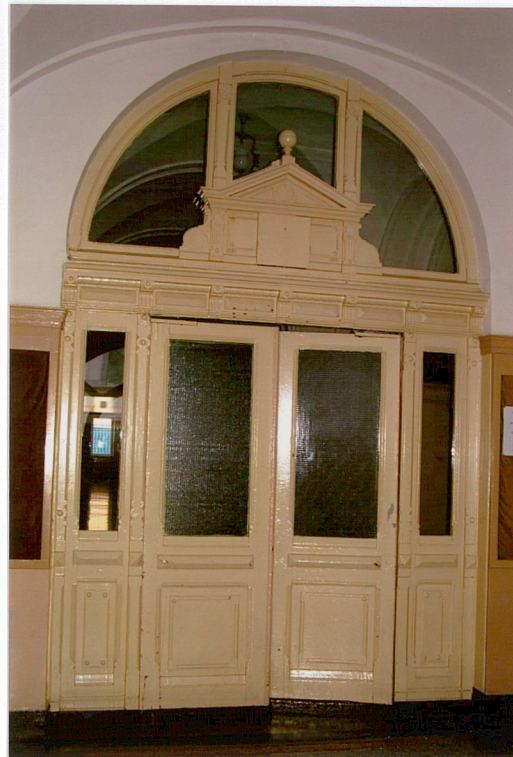
16. Drzwi w sieni głównej, parter, Zakład Poprawczy  
i Schronisko dla Nieletnich, ul. Wojska Polskiego 24, Racibórz

2. Drzwi w sieni – na parterze w sieni głównej. Drzwi czteroskrzydłowe, o środkowych skrzydłach szerszych od bocznych, zamknięte półkolistym, dwudzielnym nadświetłem z architektoniczną dekoracją snycerską w polu nadświetla. Drzwi od nadświetla oddzielone są za pomocą szerokiego śłemia. Każde skrzydło drzwi dwupolowe, o górnym polu dominującym z prześwitem. Pola oddzielone od siebie wąską diamentową płyciną. Drzwi płycinowo – ramowe opracowane bez pomocy listew na styku ram i płycin. Neorenesansowe listwy przymykowe. Skrzydła zawieszone na zawiasach czopowych, środkowe wahadłowe, boczne stałe. Drewno malowane na brązowo.

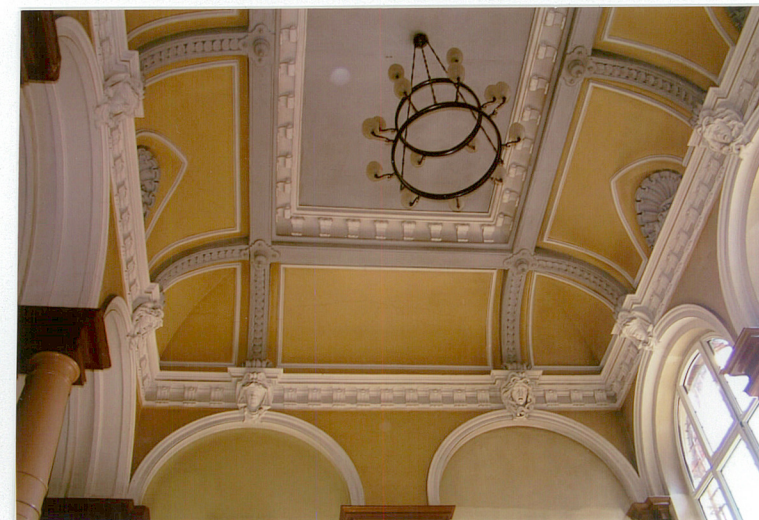
18. Sklepienie nad główną klatką schodową, Zakład Poprawczy i Schronisko dla Nieletnich ul. Wojska Polskiego 24, Racibórz

*Sklepienia i stropy* – nad częścią pomieszczeń stropy drewniane, belkowe ze ślepym pułapem i podsufitką. W części pomieszczeń stropy kasetonowe – sala gimnastyczna, świetlica, grupa 4. Krzyżowe na korytarzach, nad główną klatką schodową ceramiczne, nieckowate, odmiana klasztorne.

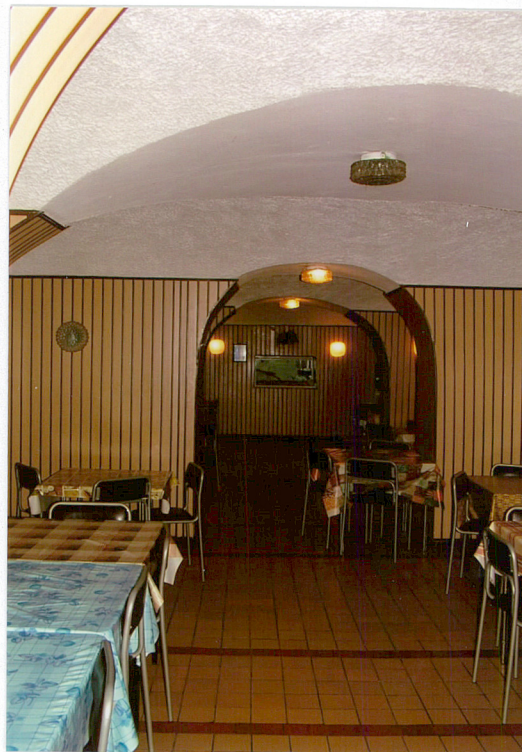
28. Wnętrze piwnic, jadalnia, Zakład Poprawczy i Schronisko  
dla Nieletnich, ul. Wojska Polskiego 24, Racibórz

***Piwnice*** – W piwnicach pomieszczenia wtórnie zaadaptowane na jadalnię w latach 60-tych XX w oraz pomieszczenia gospodarcze, kotłownia. Do szatni schody nowe, jednobiegowe, żelbetowe. W piwnicach przeważają stropy Kleina i sklepienia odcinkowe, ceglane, w części pomieszczeń sklepienia żagłowe. Podłogi wtórne pokryte lastriko i płytkami ceramicznymi.

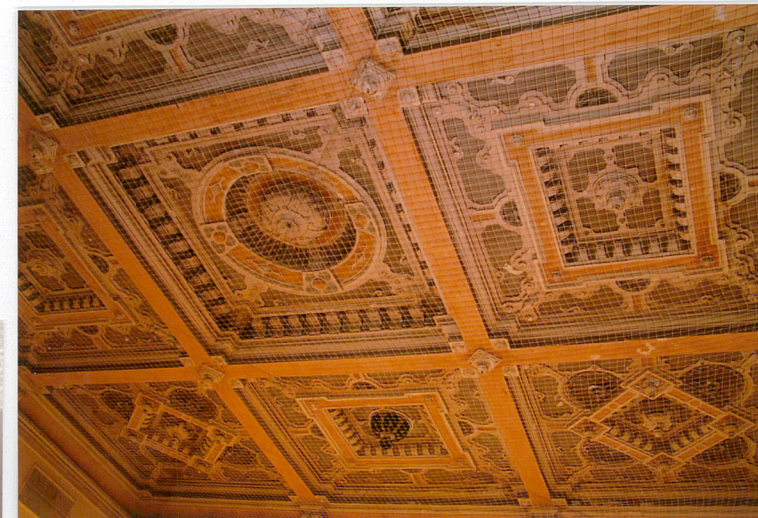
27. Strop nad salą gimnastyczną, Zakład  
Poprawczy i Schronisko dla Nieletnich,  
ul. Wojska Polskiego 24, Racibórz

18. Prace budowlane i konserwatorskie, ich przebieg i dokumentacja  <b>Lata 60-te XX w. –</b> - adaptacja piwnic na jadalnię  <b>1993 r. –</b> - częściowo wymieniono dachówkę - naprawiono sklepienia krzyżowe  <b>Lata 2002 - 2007</b> - pomalowano wnętrza budynku - wymieniono instalacje c.o. - wymieniono stolarki okienne - naprawiono spękania w elewacjach		19. Stan zachowania (fundamenty, ściany zewnętrzne, ściany wewnętrzne, sklepienia, stropy, konstrukcje dachowe, pokrycia dachu, wyposażenie i instalacje)  stan zachowania budynku - poprawny <b>Fundamenty</b> – stan dobry <b>Ściany zewnętrzne</b> – stan dobry wszystkich elewacji <b>Ściany wewnętrzne</b> – stan dobry tynków i powłok malarskich. <b>Stolarka okienna</b> – okna wtórne <b>Stolarka drzwiowa</b> – oryginalne drzwi wejściowe oraz wewnętrzne, stan dobry. <b>Stropy</b> – oryginalne belkowe i kasetonowe, sklepienia krzyżowe, w piwnicach oryginalne Kleina, żaglowe, odcinkowe, stan dobry. <b>Konstrukcja dachowa</b> – więźba dachowa płatwiowo – kleszczowa, częściowo uzupełniona metalowymi ściąгами, częściowo zaatakowana przez spuszczala pospolitego. <b>Pokrycie dachu</b> – dachówka karpiówka częściowo wymieniona, stan dobry <b>Wyposażenie</b> – Sztukatorskie dekoracje stropów i sufitów, stan zły nad salą gimnastyczną. <b>Instalacje</b> – stan dobry

20 Najpilniejsze postulaty konserwatorskie  Należy zmienić sposób użytkowania budynku. Bogate sztukatorskie wykończenie sufitów i stropów we wnętrzach za względu na aktualny sposób użytkowania obiektu narażone są na zniszczenie, zwłaszcza w sali gimnastycznej. Wszystkie zachowane oryginalne elementy wnętrza i elewacji należy otoczyć opieką konserwatorską: drzwi, klatki schodowe, dwutraktowy układ wnętrza, więźbę dachową, sztukaterie. Drewniane elementy więźby należy impregnować środkami owadobójczymi. Nowe okna powtarzają podziały oryginalnych.

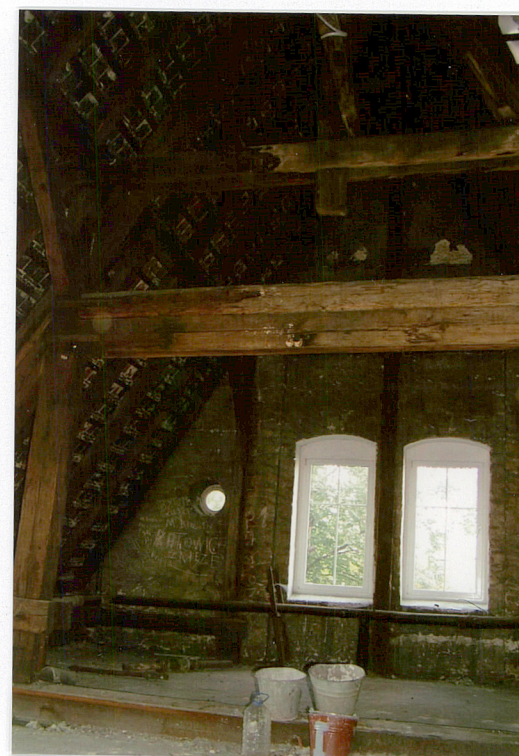
30. Fragment więźby dachowej, Zakład Poprawczy i Schronisko dla Nieletnich ul. Wojska Polskiego 24, Racibórz

*Wieżba dachowa* – płatwiowo – kleszczowa, stolcowa, 3-stolcowa o stolcach stojących. Część wieżby wieszarowa. Wieżba częściowo wzmocniona belkami stalowymi.
