1. Obiekt

SZPITAL

SIEMIANOWICE

4. Adres Siemianowice
ul. Świerczewskiego 15

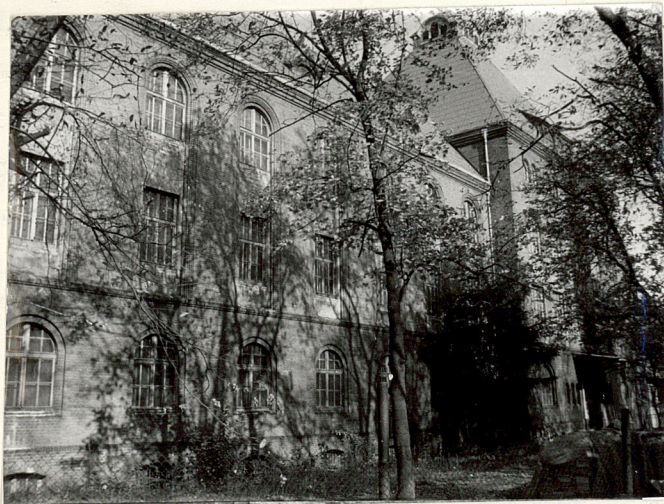
elewacja tylna

elewacja tylna - 17-osiova, na 3-ech pierwszych osiach i między 11-tą a 15-tą osią ryzalitu. Podziały poziome w formie wyodrębnionego ceglanego cokołu, gzymsu nad 1-wszą kondygnacją i gzymsu koronującego. Podziały pionowe w formie glifów ceglanych ujmujących nisze okienne biegnące między 2-gą a 3-cią kondygnacją. Ryzalit narożny z oknami zamkniętymi łukiem pełnym. Między oknami 2-giej i 3-ciej kondygnacji

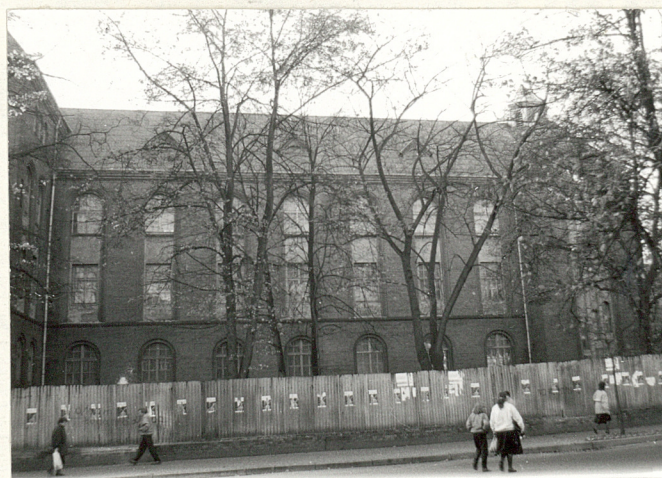
elewacja frontowa

kolumnienki z kapitelami kostkowymi z dekoracją w formie masek i plecionki. Nad oknami ceglane łuki. Partia środkowa elewacji z oknami w 1-wszej i 3-ciej kondygnacji zamkniętymi łukiem pełnym, okna 2-giej kondygnacji zamknięte prosto. Okna 1-wszej i 3-ciej kondygnacji w płytkich niszach zamkniętych półkoliście. Nisze ujęte w glify ceglane. Między oknami 2-giej i 3-ciej kondygnacji otynkowane płaszczyzny. Ryzalit środkowy 5-cio osiowy z wejściem na osi środkowej. Dekoracja analogiczna jak w części elewacji bryły głównej, jedynie z obu stron wejścia niewielkie 3 okna zamknięte łukiem pełnym. Nad wejściem okna zamknięte łukiem pełnym w linii elewacji - bez cofnięcia w postaci nisz

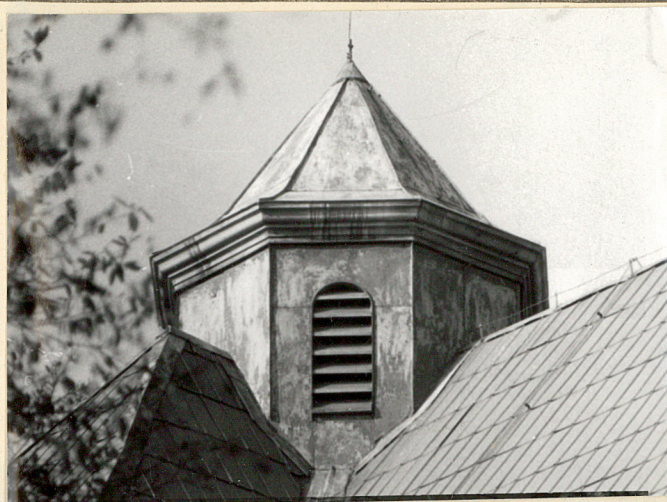
latarnia na skrzyżowaniu bud.gł.i ryzalitu

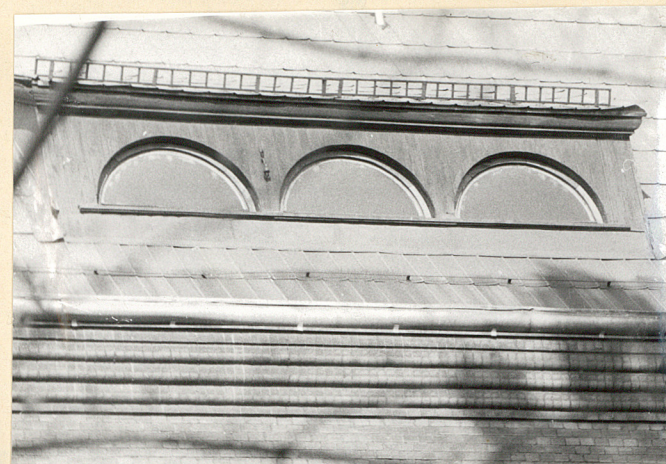
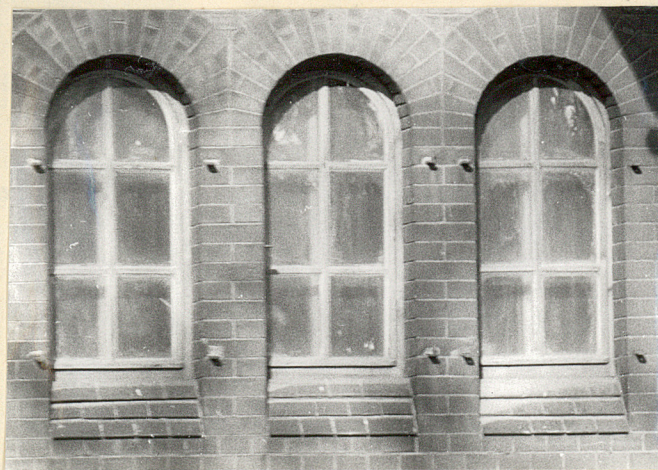
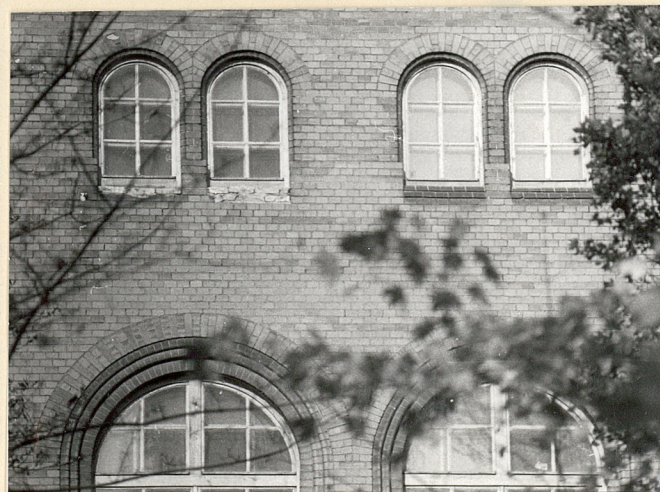
detale okienne

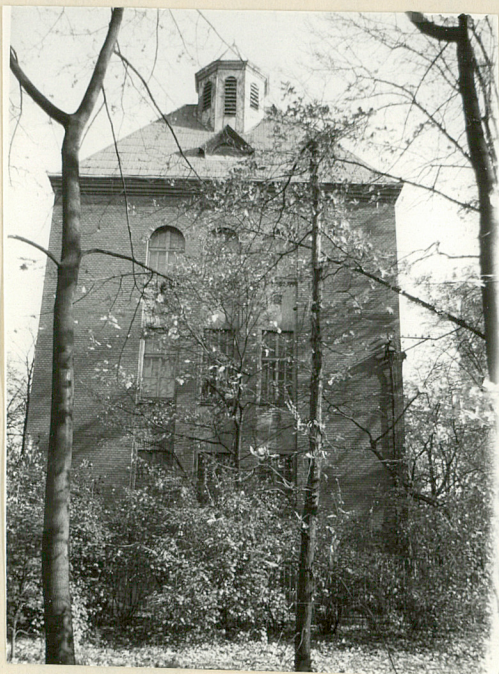
elewacja boczna

elewacja_boczna - 3-osiova, z wejściem przesuniętym w stosunku do osi okiennych skrajnie w lewo. Podziały poziome w formie cokołu i gzymsu wieńczącego. Okna w 1-wszej i 2-giej kondygnacji zamknięte prosto, okna 3-ciej kondygnacji zamknięte łukiem pełnym. Między oknami w pionie otynkowane płyciny
