1. Obiekt zabytkowy

FILIALNY
KOŚCIOŁ P.W. NAJŚWIĘTSZEJ MARIII PANNY

2. Miejscowość (Kressengrund)
SZĄŁSZĄ
gm. ZBROSZANOWICE

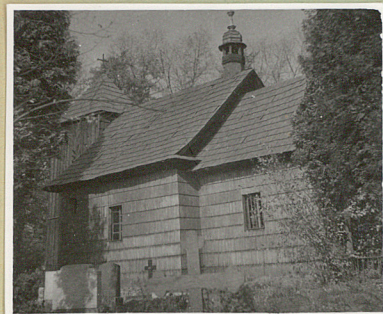
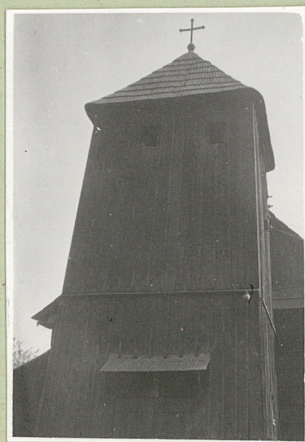
Zdjęcie 8 numer.

Kościół masy. drewniany z prostokątnym chórem, który jest nakryty ~~prostym~~ trójspadkowym dachem; wewnętrzną powierzchnię holu. Zachęta przy pół stronie chóru. Wierzeńach lekko wzniesająca się ku górze, nakryta czterospadkowym dachem namiotowym. Chór prostokątny. Dach warg 2., presbiterium 3-spadowy. Wierzeńka na sygnaturkę zwieńczona barok. hełmem.
