# KARTA EWIDENCYJNA ZABYTKU NIERUCHOMEGO WPISANEGO DO REJESTRU ZABYTEKÓW

**KOŚCIÓŁ PARAFIALNY RZYMSKOKATOLICKI pw.  
ŚW. JÓZEFA**

ul. Gdańska 70  
47–400 Racibórz

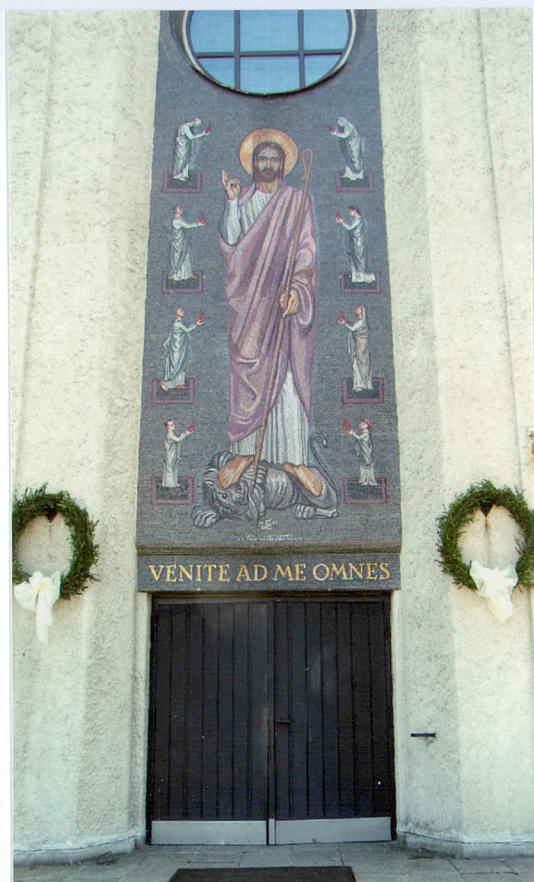
*Otwory drzwiowe zewnętrzne.* Wejście główne usytuowane na osi środkowej fasady, umieszczone w smukłej, zamkniętej pełnołukowo wnęce ujmującej otwór drzwiowy w przyziemiu i okulus w zamknięciu, między którymi figuralna dekoracja mozaikowa z postacią Chrystusa; otwór o proporcjach kwadratu, z prostym zamknięciem; drzwi dwuskrzydłowe, opierane dwiema warstwami desek. Boczne wejścia do kościoła przez boczne kruchty, od pn. i pd. w części fasadowej i przez ramiona transeptu, od zach. – otwory prostokątne, z pełnołukowymi zamknięciami; drzwi jednoskrzydłowe, prostokątne, opierane deskami wraz z łukowatymi nadświetlami. Dawny zewnętrzny pd. otwór drzwiowy do zakrystii, został po współczesnej rozbudowie przeniesiony na ścianę pd. aneksu, wbudowanego w narożnik między zakrystią i ramieniem transeptu; smukły, zamknięty pełnołukowo otwór, poprzedzony prostym biegiem schodów w grubości muru, wypełniony jest

1. Kościół – widok od pd.-zach.
2. Kościół – widok od pn.-zach.
3. Fasada.
4. Kościół – widok od pd.-wsch.
5. Drzwi wejścia głównego, z mozaiką fasady.
6. Drzwi wejścia bocznego.
7. Wnętrze – widok w stronę prezbiterium i ramienia transeptu.
8. Wnętrze – widok na emporę muzyczną.
9. Strop korpusu.
10. Sklepienie kaplicy chrzcielnej.
11. Klatka schodowa.
12. Wnętrze zakrystii.
13. Dzwony.
14. Fragment strychu z więźbą dachową.
15. Pierwotny projekt, 1937 – fasada.
16. Projekt archiwalny, 1937 – rzut.
17. Projekt archiwalny, 1937 – przekrój pionowy.
18. Projekt archiwalny, 1937 – elewacja wsch.
19. Fasada kościoła św. Fidelisa Berlin-Tempelhof, z 1951 r.
20. Wnętrze kościoła św. Fidelisa.

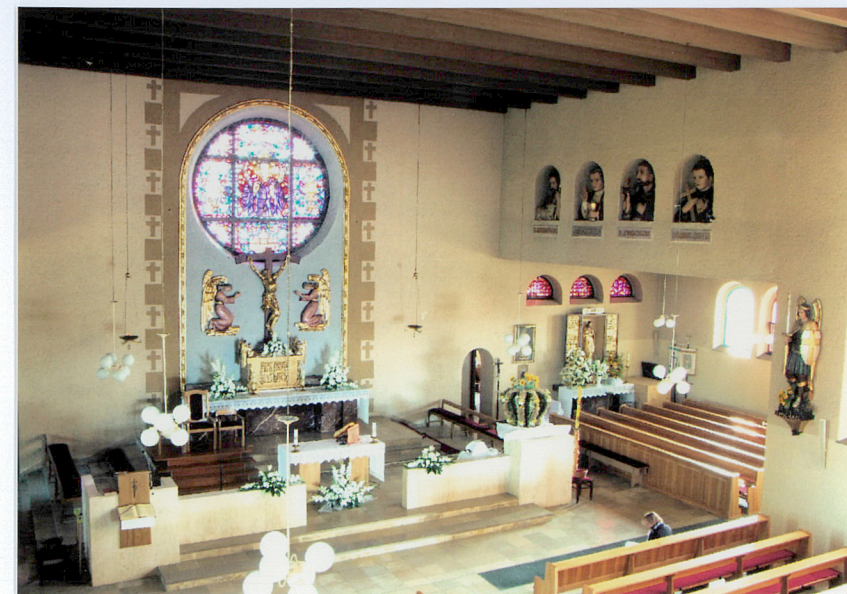
7.

**WNĘTRZE.** Kościół o wnętrzu halowym, z nawą i prezbiterium nakrytymi wspólnym stropem. Na wysokości prezbiterium niższy transept. W ścianach prezbiterium nad ramionami transeptu po cztery pełnołukowo zamknięte nisze z popiersiami św. mężów od pd. i św. niewiast od pn. W zach. część nawy wbudowana prosta drewniana empora muzyczna wsparta na czworobocznych filarach. Od zach. do korpusu dostawiona część fasadowa, z kruchtą główną i bocznymi, klatką schodową oraz z dwiema kaplicami (w tym chrzcielnią) w partii przyziemia, pomieszczeniami empory muzycznej i trzecią kondygnacją, w której umieszczono dzwony. Od wsch. przylega do budowli podpiwniczone zaplecze z zakrystią, salką parafialną, sanitariatami, a w piwnicy – kotłownia i kostnica.

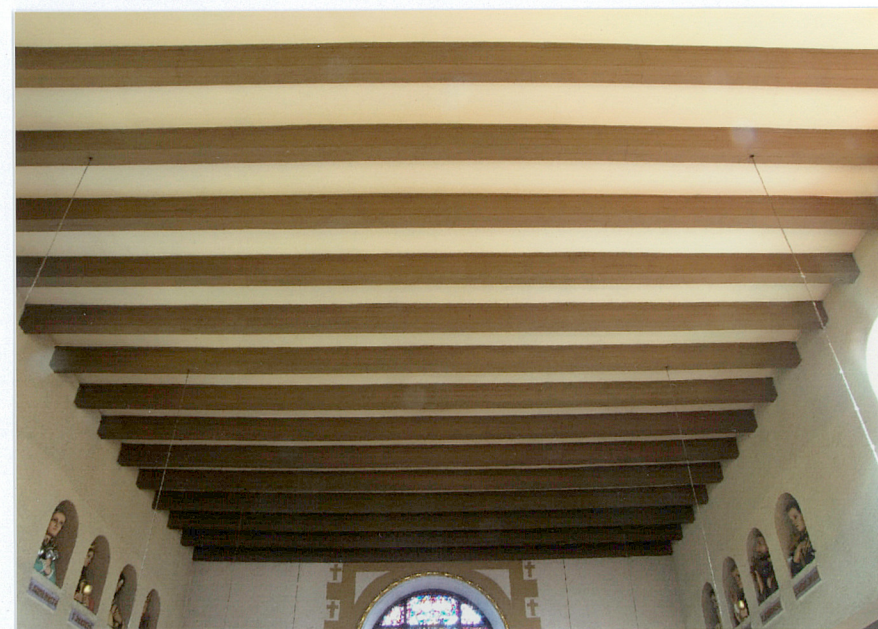
9.

**Sklepienia i stropy.** W nawie głównej i prezbiterium jednolity strop podwieszony do więźby dachowej – drewniany belkowy, z uwidocznionymi belkami (część belek to atrapy z desek, które mają tylko znaczenie dekoracyjne a nie są elementami konstrukcji), pomiędzy belkami podsufitka z desek tynkowana na trzcinie; podobne, niższe stropy w ramionach transeptu. Zakrystia ze stropem drewnianym belkowym z podsufitką tynkowaną na trzcinie, współczesne stropy aneksów zaplecza płaskie, otynkowane. Kruchta i pomieszczenia przyziemia części zach. kościoła nakryte stropami Kleina, wyjątkiem jest kaplica chrzcielna, sklepiona ceramicznym sklepieniem klasztornym; stropy wyższych kondygnacji części zach. drewniane belkowe z deskowymi podsufitkami (pomieszczenia po obu stronach organów).
