KARTA CMENTARZA

A 1. Miejscowość PTKANÓW - PODOLĘ	6. Nazwa cmentarza [ew. nazwa dawna] cmentarz obronny /przykościelny/	B 13. Najstarszy istniejący nagrobek [data] 1829 r.	15. Groby o znaczeniu historycznym lub osób szczególnie zasłużonych brak

3. Adres cmentarza Ptkanów	8. Data założenia XIV/XV w. (k. XII w., W42)		
4. Poprzednie nazwy miejscowości --	9. Przynależność wyznaniowa: obecna - rzym.-kat. dawna - rzym.-kat.

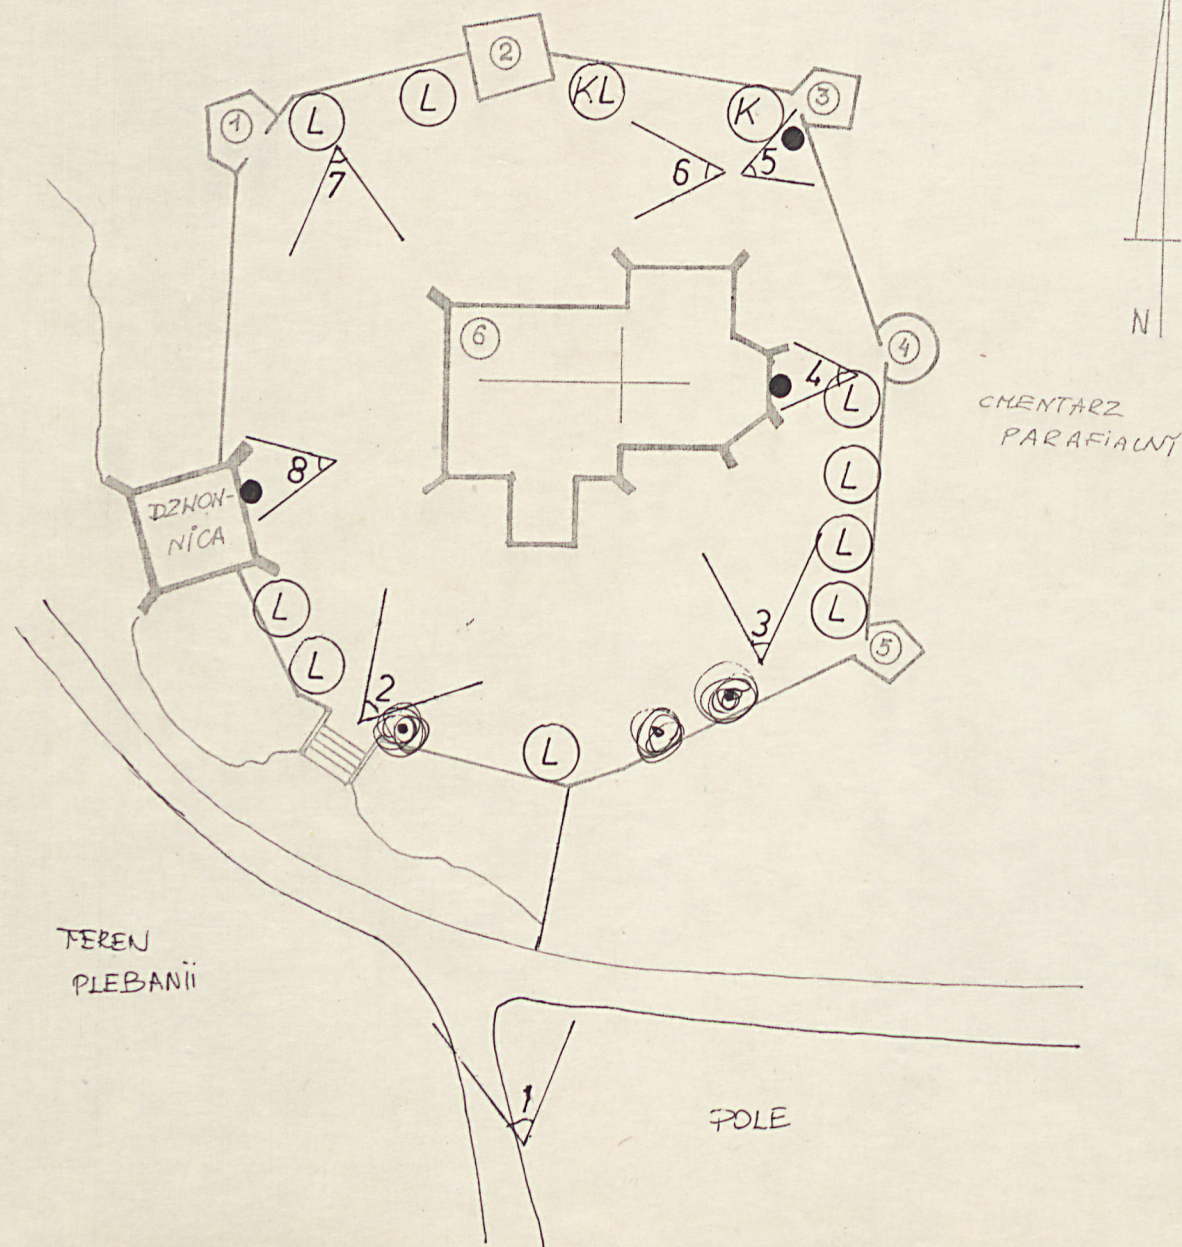
SKALA 1:500

23. Charakter rozplanowania cmentarza Na planie wieloboku z bastionami i kościołem par. położonym w centrum, na osi, bliżej wsch. odcinka muru obronnego

- ①-⑤ - BASTiony
- ⑥ - KOŚCIÓŁ PARAF. P.W.
- KL - KLON
- L - LIPA
- ⊙ - MŁODE DRZEWA
- △ - MIEJSCA ZDJĘĆ FOTOGRAFICZNYCH
- - NAGROBEK „Z KARTĄ”

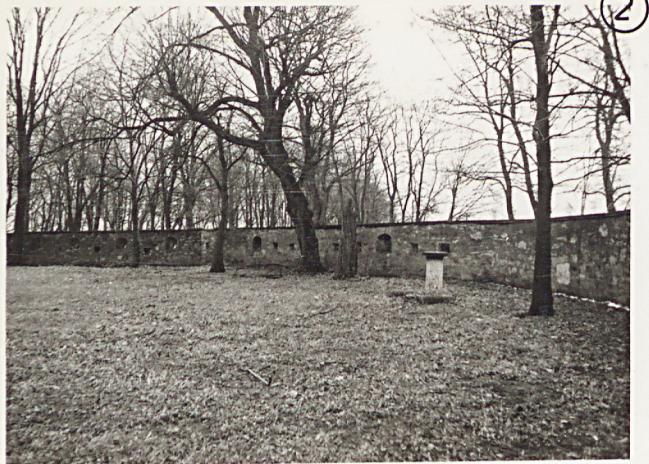
2

1. WIDOK NA CHENTARZ OD PD.
2. WIDOK CHENTARZA W KIERUNKU PN-NSCH.
3. WIDOK CHENTARZA W KIERUNKU PN.
4. NAGROBEK Z 1857 R.
5. NAGROBEK Z 1855 R.
6. WIDOK CHENTARZA N KIERUNKU ZACH.
7. WIDOK CHENTARZA W KIERUNKU PD.
8. NAGROBEK Z 1829 R.
9. WIDOK NA CHENTARZ OD PN-ZACH.

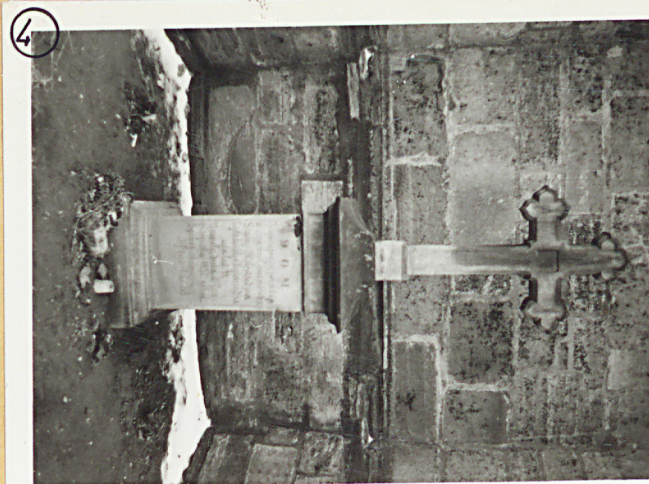
4

25. Ogólny stan zachowania cmentarza /nagrobków i drzewostan Starodrzew zachowany w stanie dobrym, nagrobki wymagają konserwacji

- porządkowych brak
- remontowych brak
- konserwatorskich konserwacja nagrobków
