DOM ZAJEZDNY "POD SREBRNĄ GÓRĄ" wraz z oficynami

1802-9, 1818,
XX w.

CHĘCINY

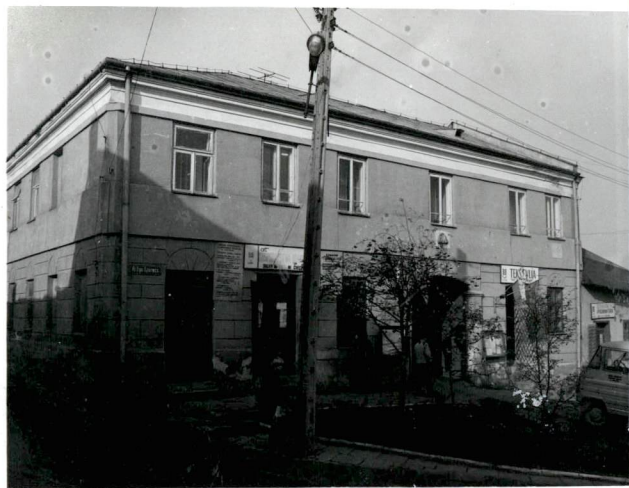
ELEWACJA WSCH.

Elewacje wsch. i pd. dwukondygnacyjne o kondygnacjach rozdzielonych szerokim pasem parapetowym, zwieńczone wydatnym profilowanym gzymsem koronującym o szerokim pasie belkowania wspartym o górną krawędź okien. Lico parteru bniowane z takimż półkolistym zamknięciem oraz kluczem w jego polu. Fasada wsch. sześciosiowa. W osi 4-tej od pd. brama przejazdu zamknięta łukiem odcinkowym o łuku wspartym na profilowanych poduszkach. Strefa bramy gładka. Ponad nią, w pasie parapetowym prostokątna, leżąca tablica z bardzo wydatną płaskorzeźbą godła zajazdu obwiedziona łukami napisem: /Pod Srebrną Górą/DomZajezdny/. W osiach 1-szej, 2-giej, 5-tej drzwi wejściowe w pozostałych oraz wszystkich piętra-okna. W osi 6-tej, w pasie parapetowym prostokątna, leżąca tablica z minuskułowym napisem: /Billard/. Elewacja pd. dołem pięcio- górą trójosiowa /zosiowana począwszy od 2-giej do zach. osi przyziemia/. W 1-szej, 4-tej i 5-tej osi przyziemia oraz 3-ciej piętra blendy ślepych okien, w pozostałych okna. W elewacji zach. zamknięty łukiem koszowym wylot sieni, ponad którym okno w osi oraz przytykające do ściany pięterka łącznika /C/ wąskie prostokątne okienko.

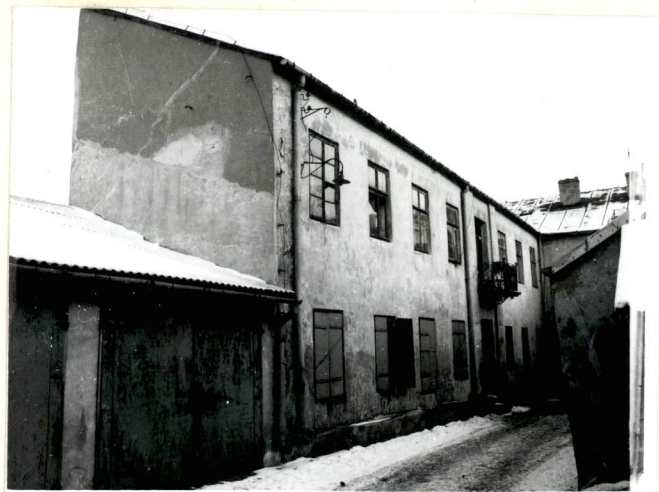
↑ OFICyna „B” ELEWACJA PD.
↓ plan

Murowana z łomu oraz kamienia, otynkowana. Stropy belkowe z podsufitką. Więźba krokwiowa na stolcu stojącym. Schody drewniane. Podłogi białe. Dach pobity blachą. Na planie bardzo wydłużonego prostokąta; jednotraktowa, pięciopasmowa z sienią i klatką schodową w paśmie środkowym przesuniętym nieznacznie ku wsch. Piętrowa, nakryta dachem pulpitowym o połaci opadającej ku pd., włamanej w zach. połączyć dachu nad /A/. Elewacja pd. ośmioosiowa z wejściem w 5-tej osi ponad którym na piętrze balkon o płycie betonowej na wspornikach i z balustradami żelaznymi. Drzwi ramowo-płycinowe. Okna krosnowe, różne; z okiennicami w zach. części przyziemia. Instalacja elektryczna.

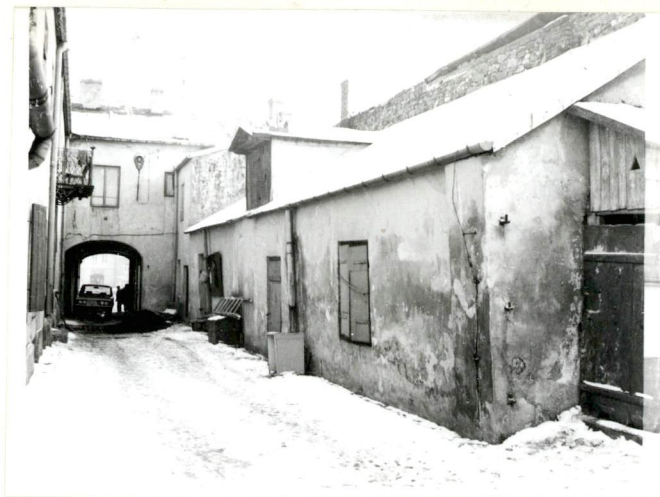
OFICYNy „C” i „D” ELEWACJA PN.

Murowany. Otynkowany. Strop belkowy z podsufitką. Więźba krokwiowo-płytwiowa. Podłogi białe. Dach pobity papą. Na planie prostokąta jednotrakt dwupasmowy. Parterowy z pięterkiem od pn. dostępnym z klatki schodowej budynku /A/. Elewacja pn. dwuosiowa z wejściem w osi zach.; pd. jednoosiowa. Dach dwuspadowy. Okna krosnowe. Instalacja elektryczna.

Konstrukcja j.w. Na planie wydłużonego prostokąta jednotraktowa, czteropasmowa. Parterowa, nakryta dachem pulpitowym o połaci opadającej ku pn. z facjatą nakrytą daszkiem dwuspadowym. Elewacja pn. czteroosiowa z wejściem w 1-szej i 3-ciej osi od wsch. Wyposażenie i instalacje j.w.
