1. Obiekt

KAMIENICA

3. Miejscowość

CHĘCINY

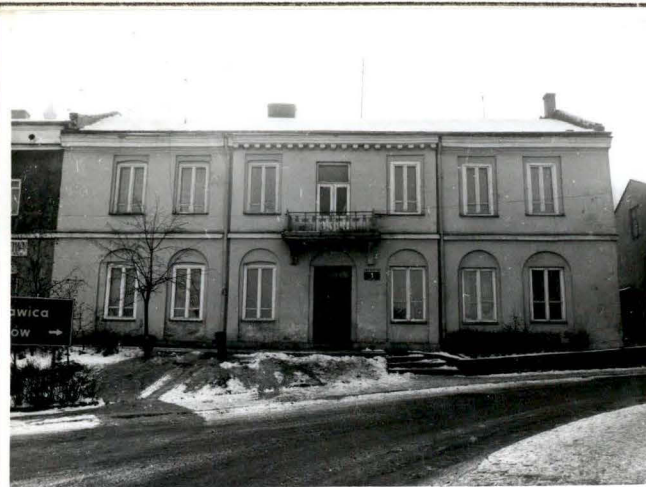
ELEWACJA PN.

Fasada pn. symetryczna 7-osiowa z 3-osiowym pseudoryzalitem środkowym. Dwukondygnacyjowa o kondygnacjach rozdzielonych prpsta opaską; zwieńczona wydatnym profilowanym gzymsem koronującym, w partii ryzalitowej ząbkowanym w dolnej list- wie. W osi środkowej: w przyziemiu drzwi dwuskrzydłowe z nadświetlem, na piętrze balkon z ozdobną kratą żelazną na który wyjście przez drzwi dwuskrzydłowe z bar- dzo dużym nadświetlem. W pozostałych osiach w obu kondygnacjach okna: w części wsch. zamknięte nieznacznym łukiem odcinkowym, w części zach. prosto zamknięte.

Okna na piętrze w prostokątnych, płytkich płycinach. We wszystkich osiach przyziemia płytkie, zamknięte półkoliście blendy ujmujące otwory. Przy wsch. skraju fasady, tuż nad ziemią, małe okienko w typie piwnicznym.
